MG MG4 ELECTRIC / SEH3 2WD
TESTDATO: 08.06.2026
KODE: 2044491

EN78891	13 578 KM	31.07.2025 Førstegang registrert	Elektr.
----------------	------------------	--	----------------

NBF Tilstandsrapport er utarbeidet av Norges Bilbransjeforbund og Forbrukerrådet.

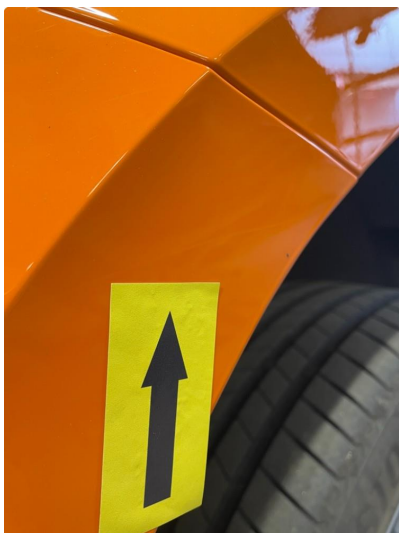
1.1 Generelt mye riper

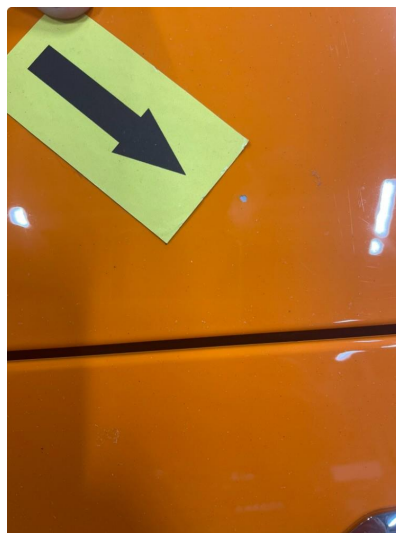
1.2 Steinsprut

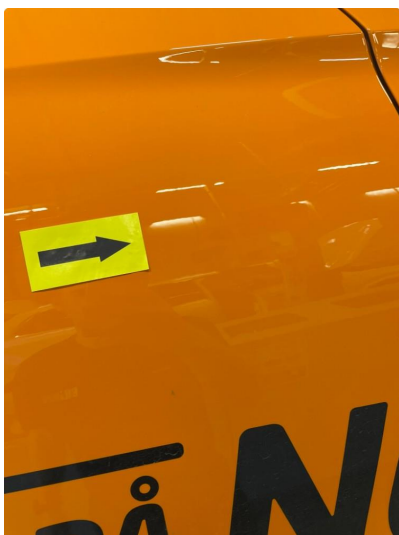
1.3 Flere p-bulker (ordnes)

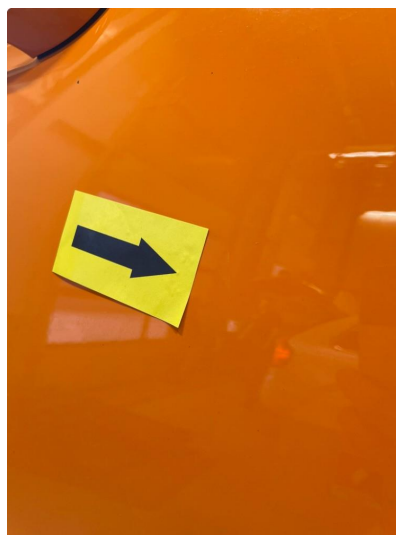
1.3 Flere p-bulker (ordnes)

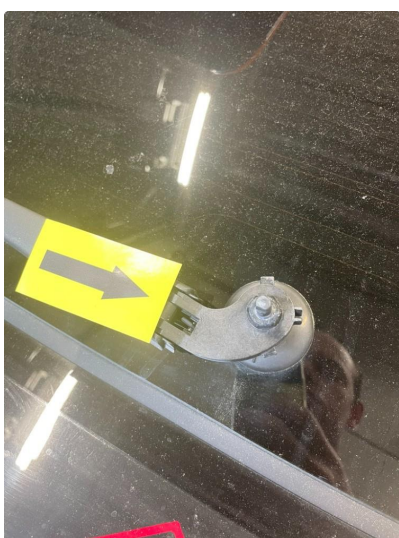
1.4 Mangler deksel pusserarm (ordnes)

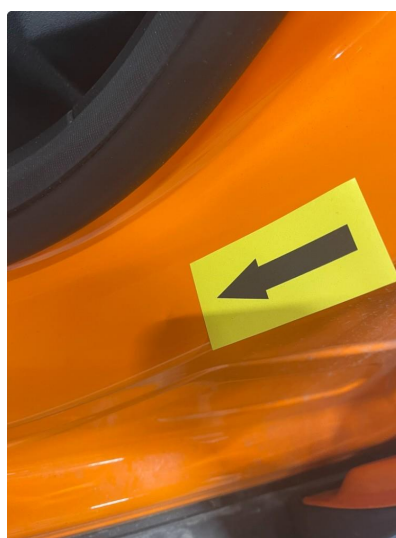
1.5 Bulk

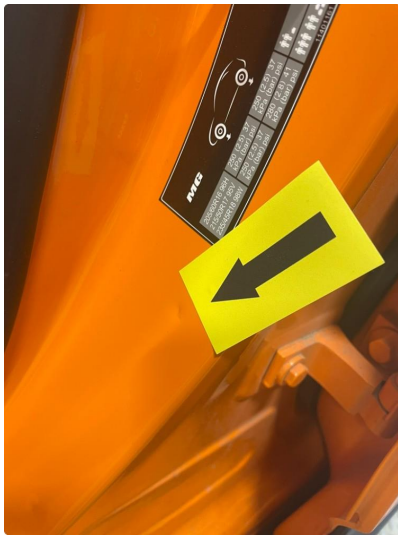
1.5 Bulk

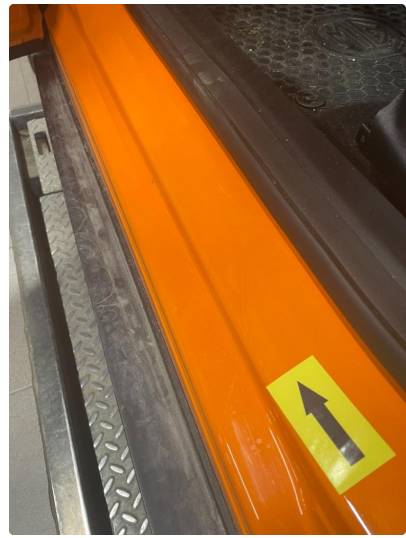
1.6 Riper

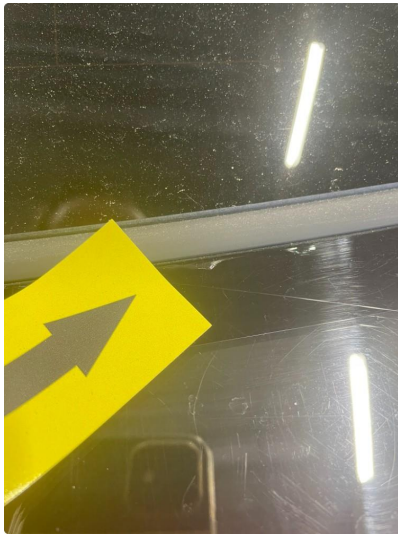
2.1 Krakelering i plast (garantirep).

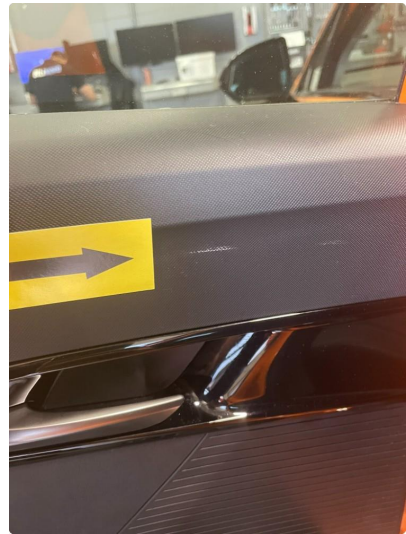
4.1 Slitt/ripe(r)
