VOLVO V90 4X4
TESTDATO: 26.03.2026
KODE: 1983295

| XV73749 | 58 653 KM | 29.12.2023 Førstegang registrert | gasolinandele ctricitypluginh ybrid |

NBF Tilstandsrapport er utarbeidet av Norges Bilbransjeforbund og Forbrukerrådet.

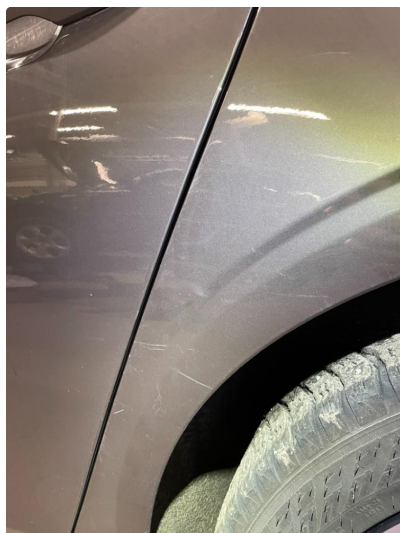
| Punkt | Beskrivelse | Plassering | |
|---|---|---|---|
| 1.1 | Lakk | generelt mye riper | alle |

1.1 Generelt mye riper

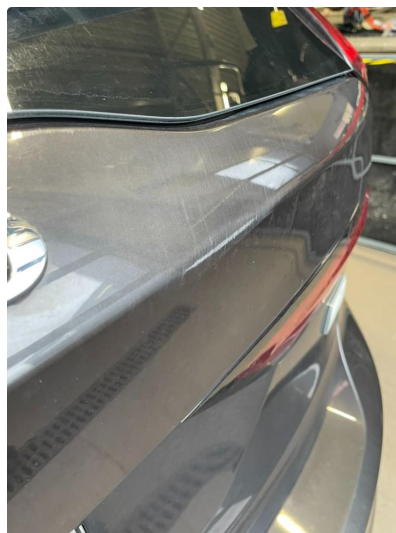
1.1 Generelt mye riper

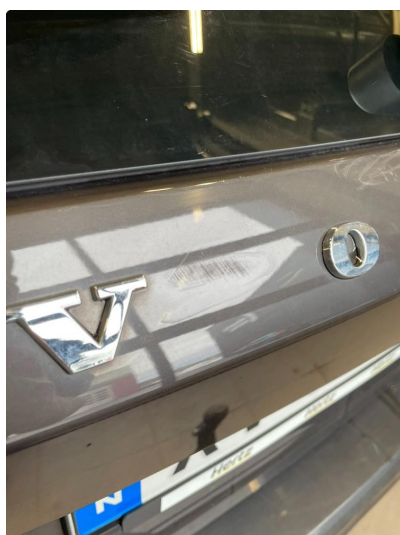
1.1 Generelt mye riper

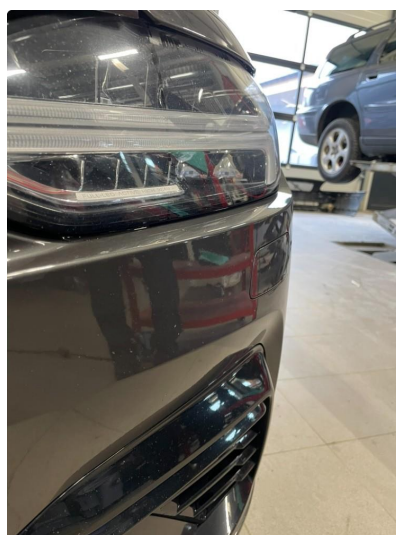
| Punkt | Beskrivelse | Plassering | |
|---|---|---|---|
| 1.2 | Panser | steinsprut | alle |

1.2 Steinsprut

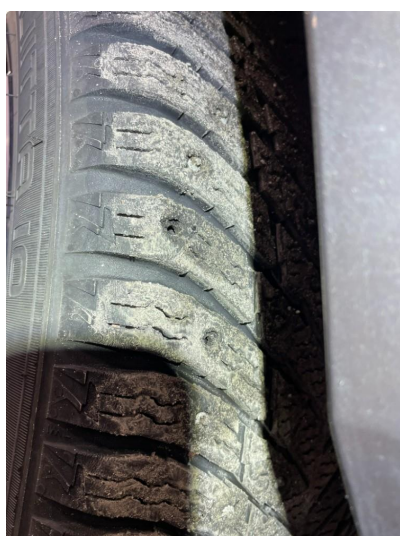
| Punkt | Beskrivelse | Plassering | |
|---|---|---|---|
| 1.3 | Dekk/Felger | piggdekk mangler pigger | alle |

1.3 Piggdekk mangler pigger

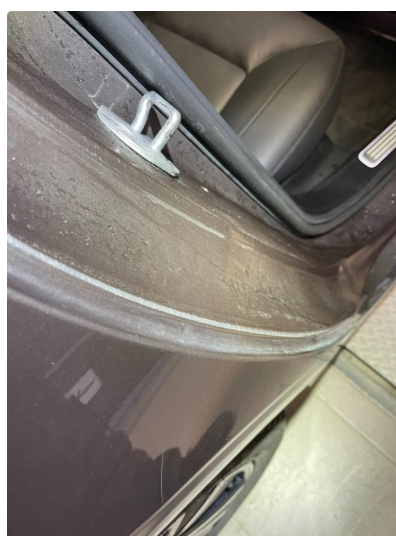
| Punkt | Beskrivelse | Plassering | |
|---|---|---|---|
| 1.6 | Døråpning | slitt innsteg | alle |

1.6 Slitt innsteg

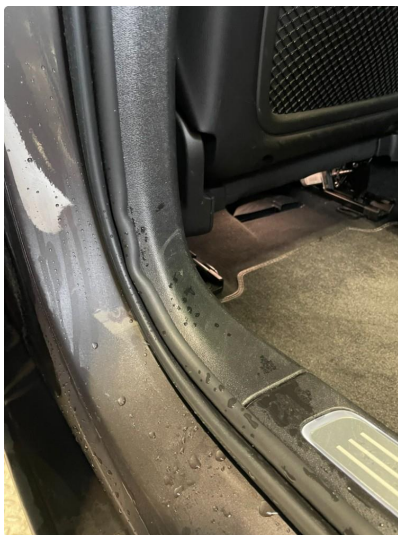
1.6 Slitt innsteg

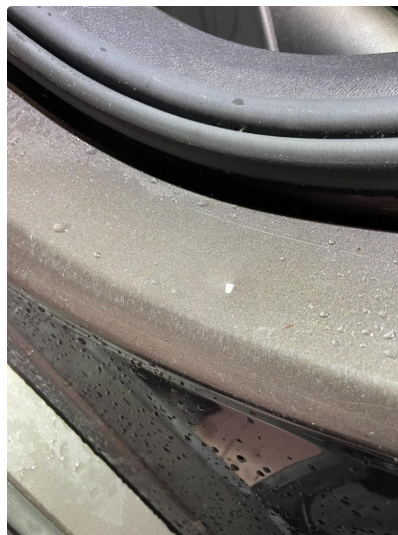
| Punkt | Beskrivelse | Plassering | |
|---|---|---|---|
| 1.7 | Døråpning | bulk(er) med lakkskade (ordnes) | |

1.7 Bulk(er) med lakkskade (ordnes)

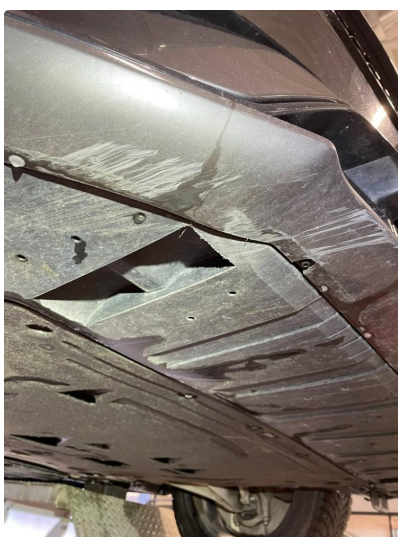
| Punkt | Beskrivelse | Plassering | |
|---|---|---|---|
| 1.8 | Støtfanger | skrubbskader underkant | foran |

1.8 Skrubbskader underkant

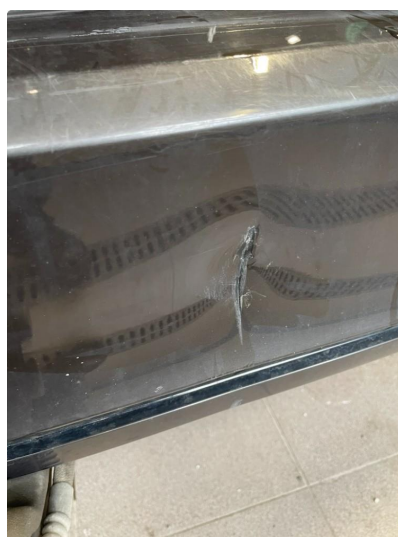
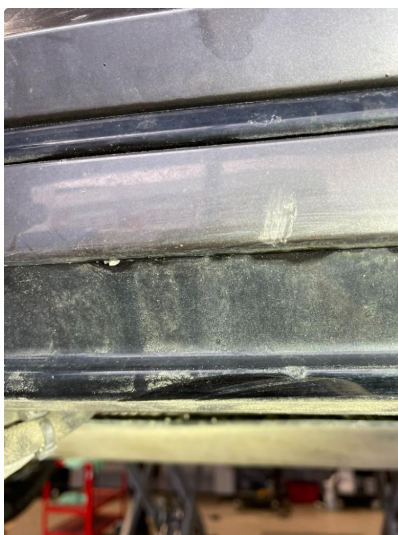
| Punkt | Beskrivelse | Plassering | |
|---|---|---|---|
| 1.9 | Støtfanger | skade (byttes) | bak |

1.9 Skade (byttes)

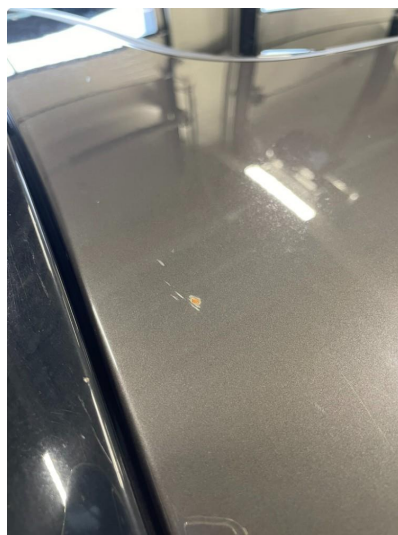
| Punkt | Beskrivelse | Plassering | |
|---|---|---|---|
| 1.10 | Tak | rust (slipes ned og legges i ny lakk). | alle |

1.10 Rust (slipes ned og legges i ny lakk).

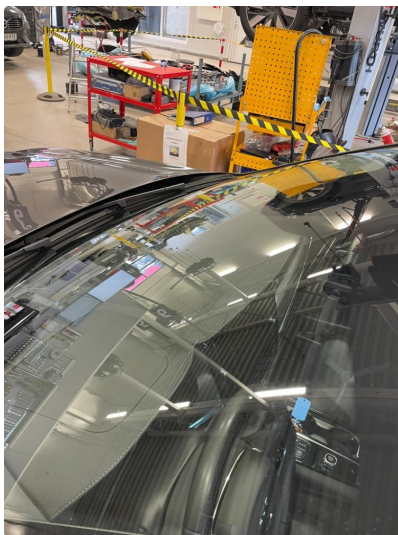
| Punkt | Beskrivelse | Plassering | |
|---|---|---|---|
| 1.11 | Frontvindu | slitt | alle |

1.11 Slitt

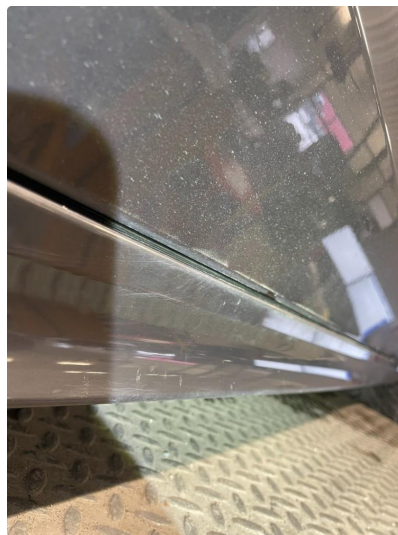
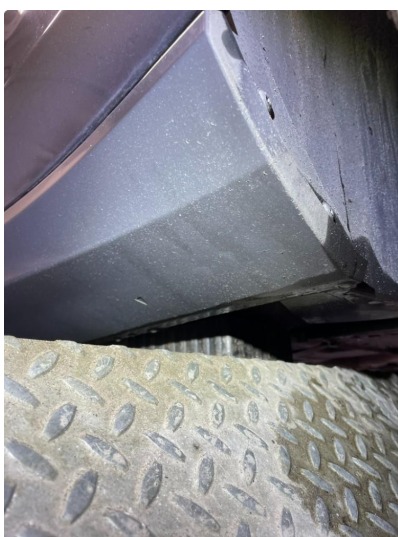
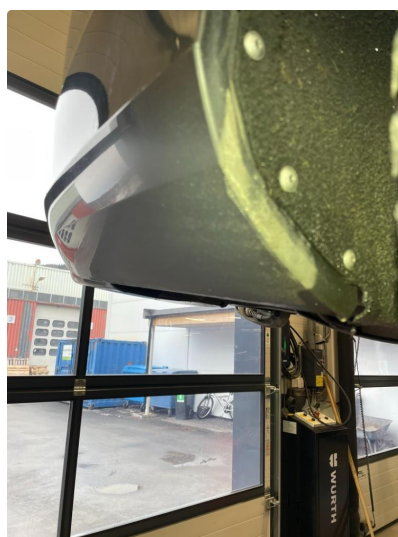
| Punkt | Beskrivelse | Plassering | |
|---|---|---|---|
| 1.12 | Kanal | stensprut | alle |

1.12 Stensprut

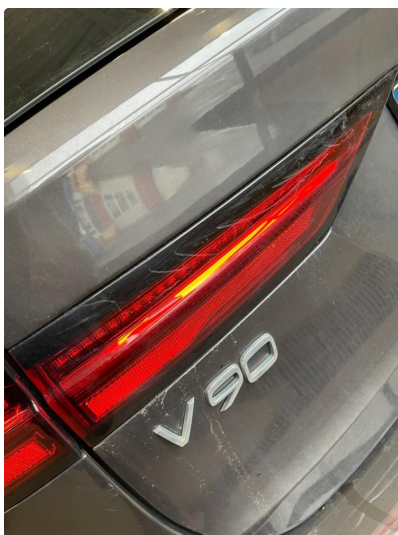
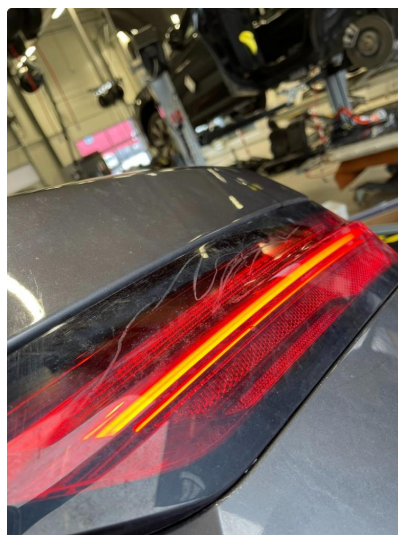
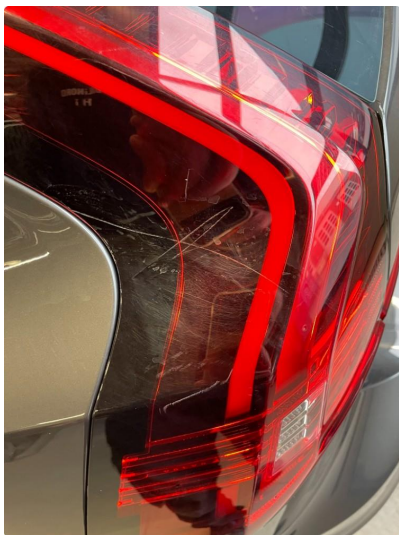
| Punkt | Beskrivelse | Plassering | |
|---|---|---|---|
| 2.1 | Lys bak | øvrige feil | alle |

2.1 Øvrige feil

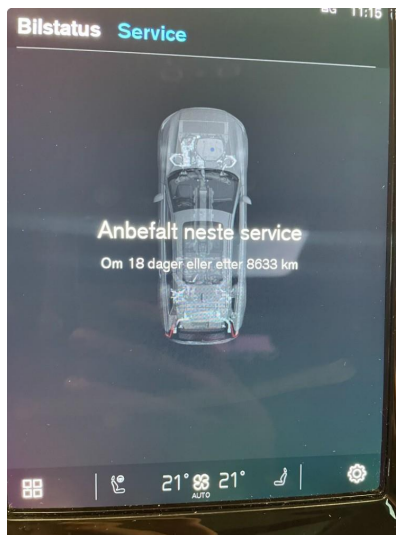
| Punkt | Beskrivelse | Plassering | |
|---|---|---|---|
| 3.1 | Service | varsler service (utføres før salg) | alle |

3.1 Varsler service (utføres før salg)

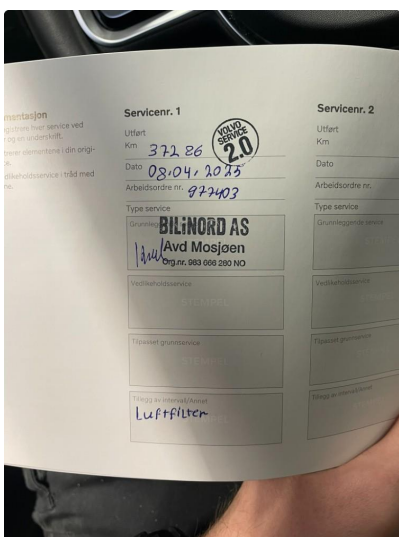
| Punkt | Beskrivelse | Plassering | |
|---|---|---|---|
| 3.2 | Service | service etter bilens intervall ikke fulgt | alle |
| 5.2 | Opplysninger | serviceintervall ikke fulgt, belastes med inntil 12% av restverdi ihht. Bransjenorm for vurdering av unormal slitasje. Sum fastsettes av restverdigarantist | alle |

3.2 Service etter bilens intervall ikke fulgt

Brukt Volvo V90
 Service intervall ikke fulgt. Service tas før salg.
 Bruksslitasje i henhold til KM og alder.

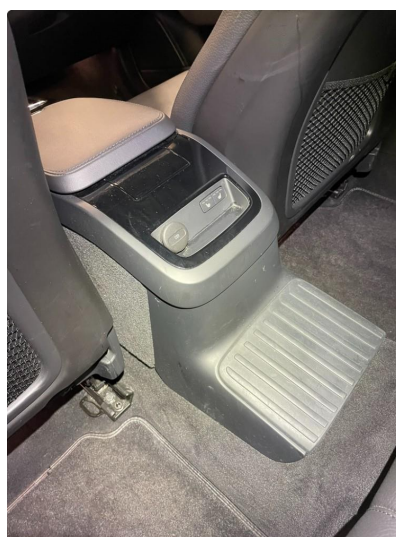
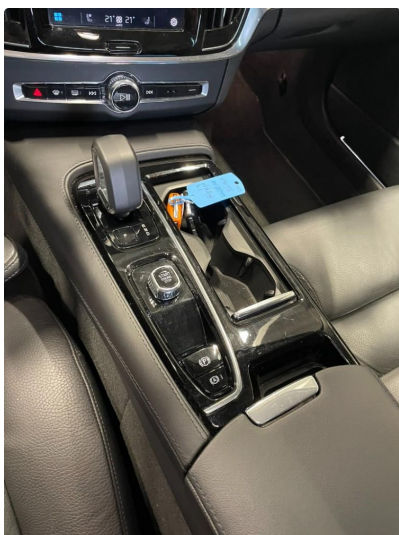
| Punkt | Beskrivelse | Plassering | |
|---|---|---|---|
| 4.1 | Midtkonsoll/midtarmlene | riper/skade | alle |

4.1 Riper/skade

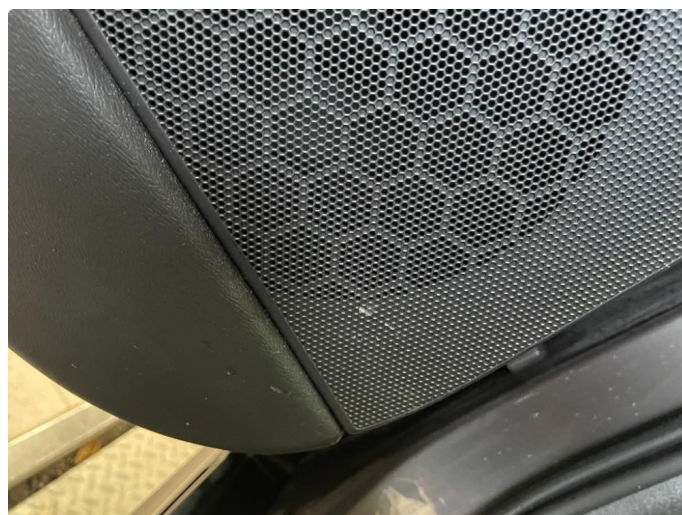
| Punkt | Beskrivelse | Plassering | |
|---|---|---|---|
| 4.2 | Dørtrekk | høytalerdeksel skadet | bak |

4.2 Høytalerdeksel skadet

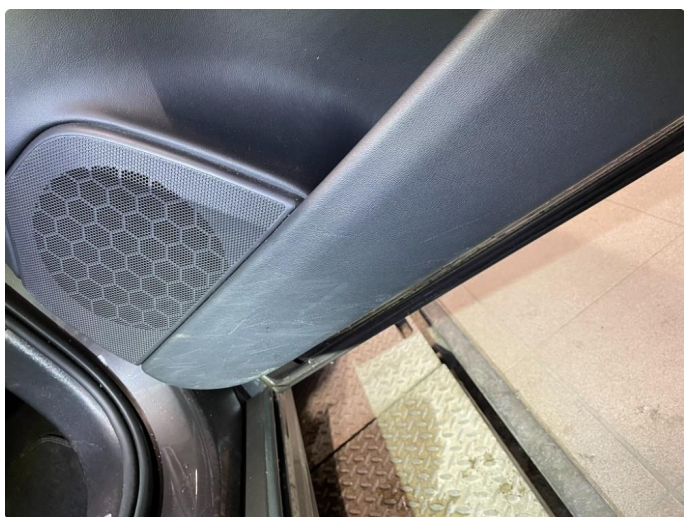
| Punkt | Beskrivelse | Plassering | |
|---|---|---|---|
| 4.3 | Dørtrekk | slitt/ripe(r) | alle |

4.3 Slitt/ripe(r)

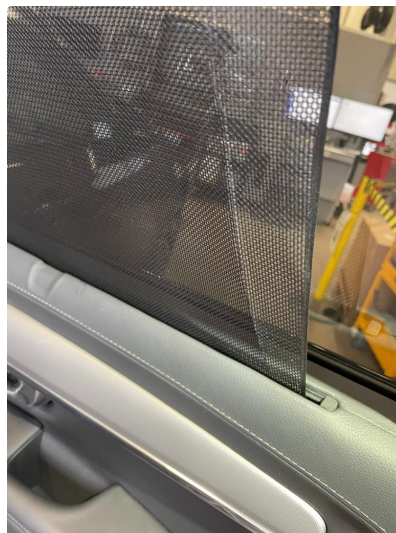
| Punkt | Beskrivelse | Plassering | |
|---|---|---|---|
| 4.4 | Dørtrekk | øvrige feil | høyre bak |

4.4 Øvrige feil

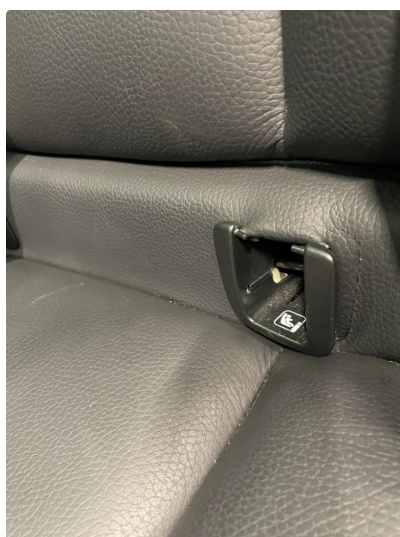
| Punkt | Beskrivelse | Plassering | |
|---|---|---|---|
| 4.5 | Seter | mangler deksel over ISOfixfeste (Ordnes) | bak - venstre bak |

4.5 Mangler deksel over ISOfixfeste (Ordnes)

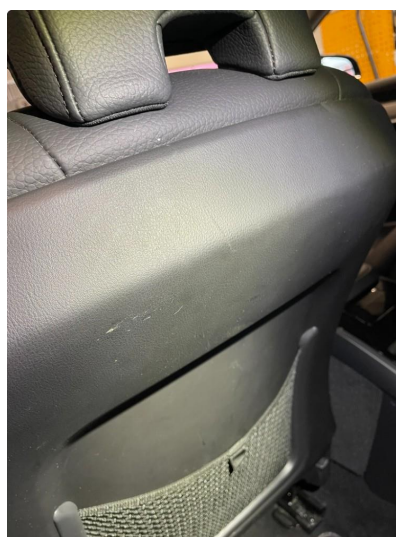
| Punkt | Beskrivelse | Plassering | |
|---|---|---|---|
| 4.6 | Seter | slitt | begge bak |

4.6 Slitt

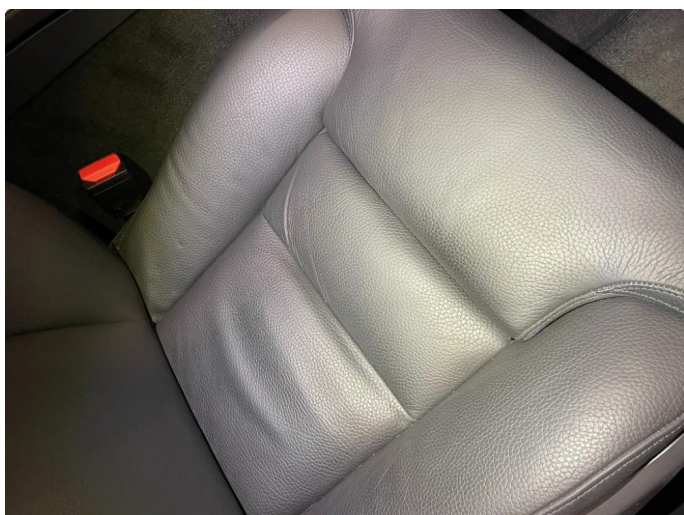
| Punkt | Beskrivelse | Plassering | |
|---|---|---|---|
| 4.7 | Seter | slitt | alle |

4.7 Slitt

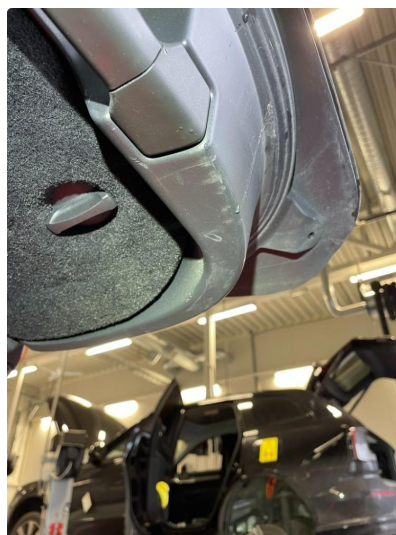
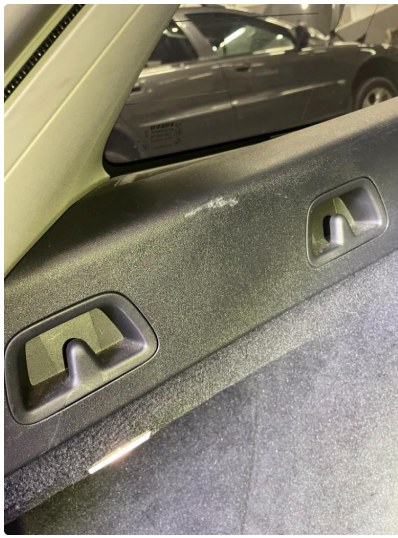
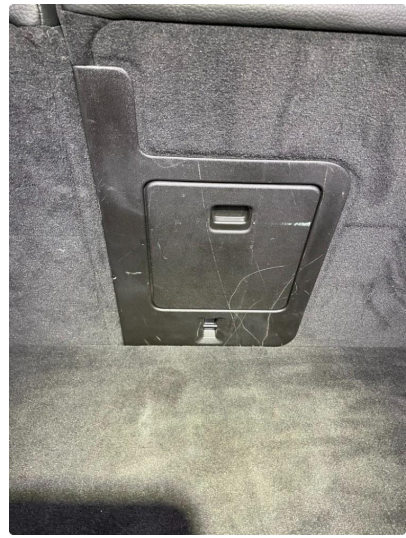
| Punkt | Beskrivelse | Plassering | |
|---|---|---|---|
| 4.8 | Deksel | ripe(r) | alle |

4.8 Ripe(r)

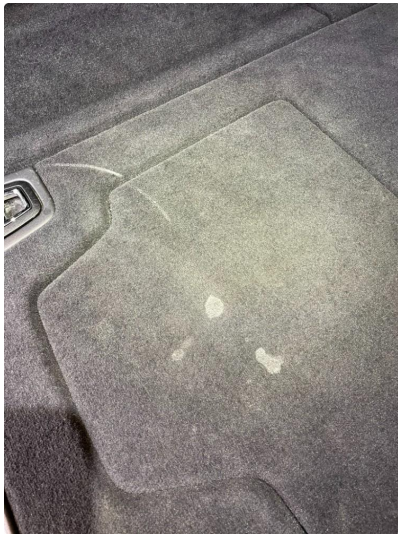
| Punkt | Beskrivelse | Plassering | |
|---|---|---|---|
| 4.9 | Deksel | skadet | bak |

4.9 Skadet

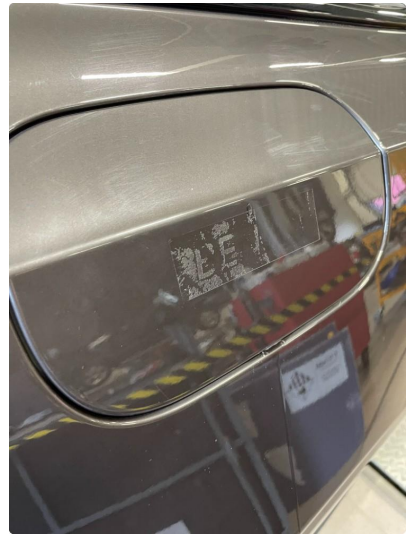
| Punkt | Beskrivelse | Plassering | |
|---|---|---|---|
| 5.3 | Øvrig utstyr/klargjøring | fjerne limrester etter dekor/logo | alle |

5.3 Fjerne limrester etter dekor/logo
