**VOLVO V90 T8 TWIN ENGINE / P 4WD**
**TESTDATO: 19.06.2026**
**KODE: 2056063**

<b>ZH56219</b>	<b>105 726 KM</b>	<b>29.05.2019</b> Førstegang registrert	<b>Hybr(B)</b>
----------------	-------------------	--	----------------

NBF Tilstandsrapport er utarbeidet av Norges Bilbransjeforbund og Forbrukerrådet.

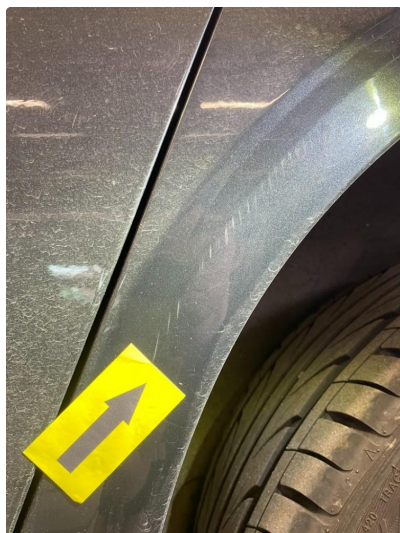
1.1 Generelt mye riper ( poleres )

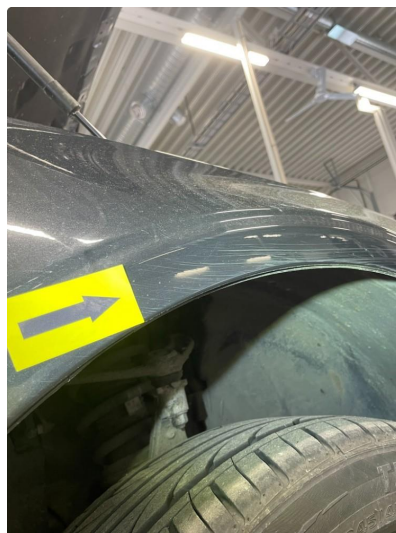
1.1 Generelt mye riper ( poleres )

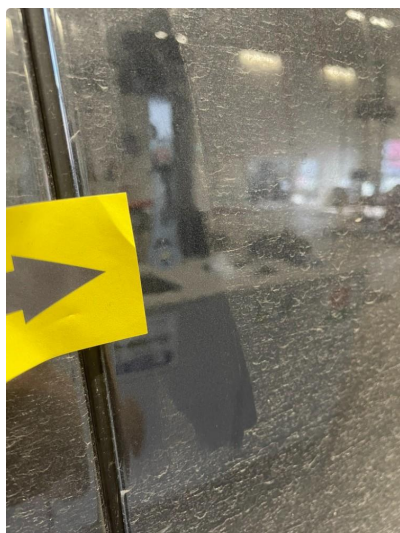
1.2 Flere p-bulker ( rettes ut og poleres over )

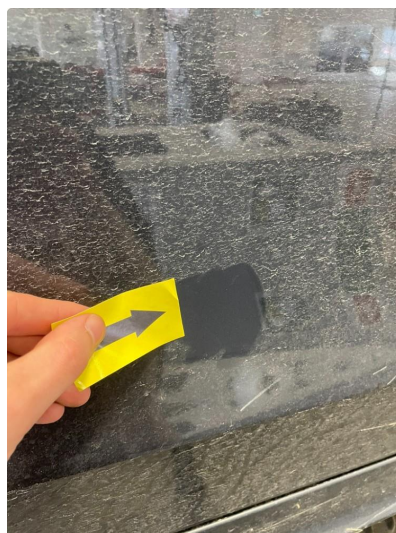
1.2 Flere p-bulker ( rettes ut og poleres over )

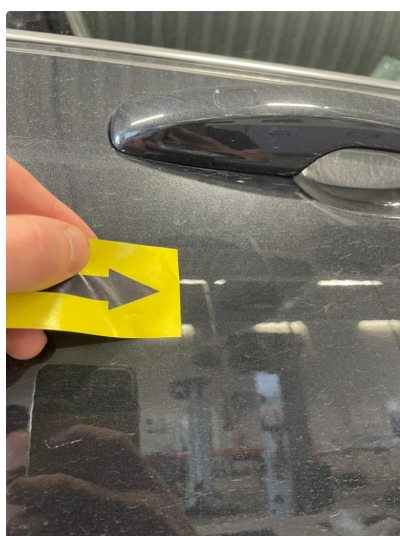
1.2 Flere p-bulker ( rettes ut og poleres over )

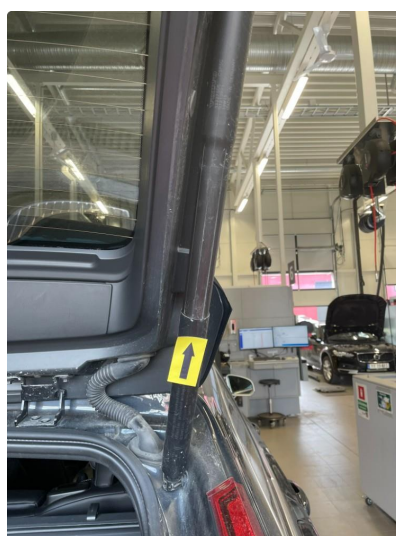
1.3 Dempere defekt ( ordnes før salg )

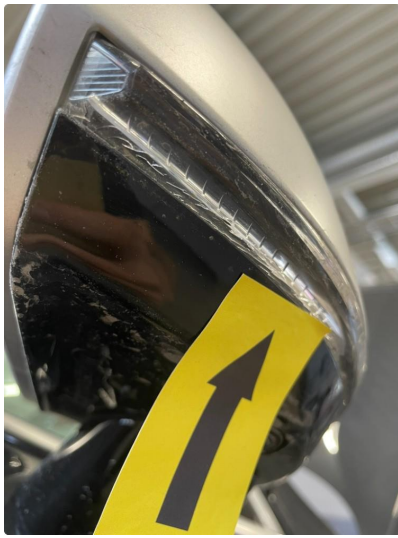
1.4 Blinklys sprukket/krakelert ( ordnes garanti )

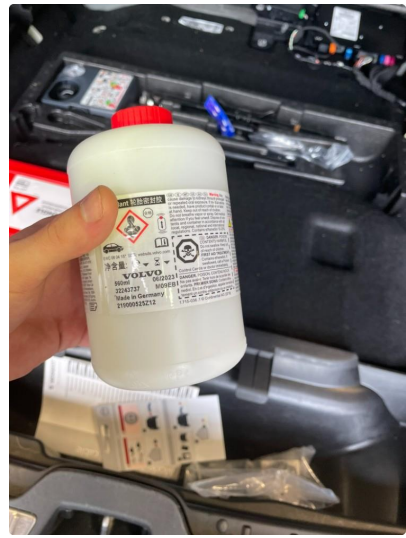
1.5 Dekktemiddel utgått/mangler

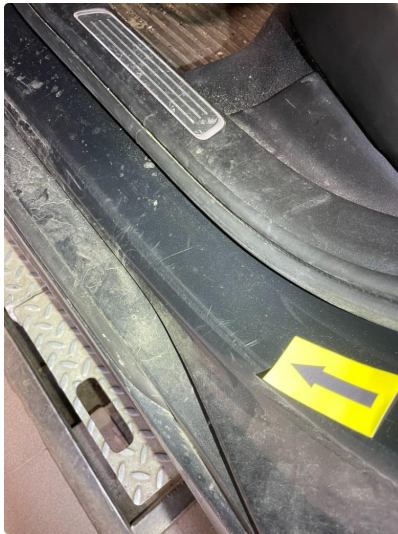
1.6 Riper

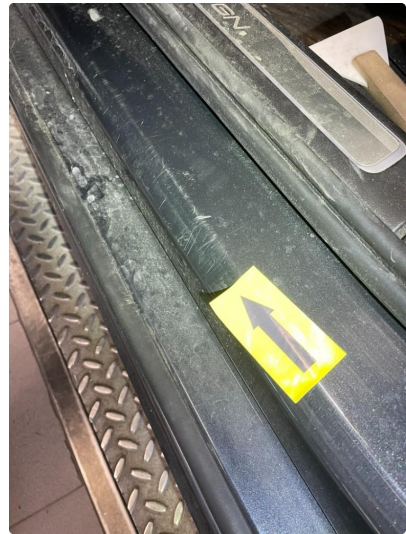
1.6 Riper

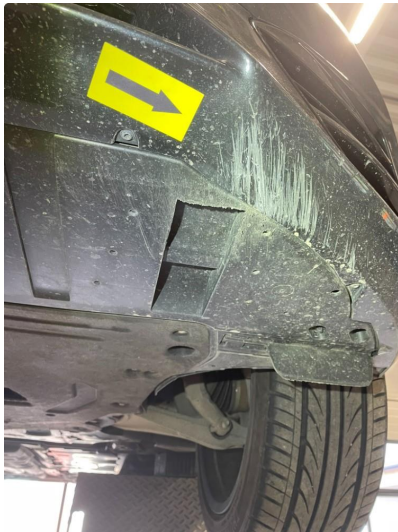
1.7 Skrubbskader underkant

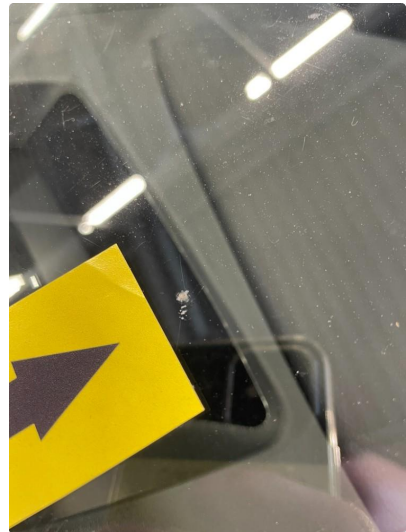
1.8 Steinsprut med sprekk i synsfelt

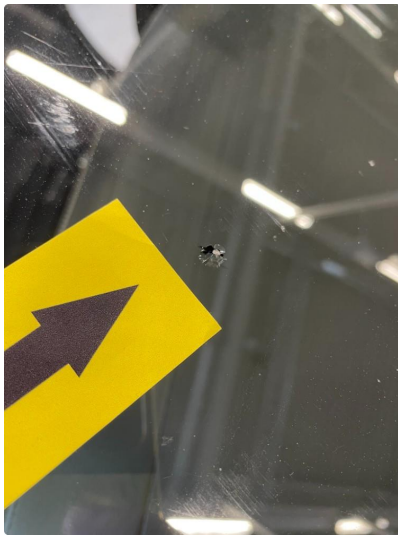
1.8 Steinsprut med sprekk i synsfelt

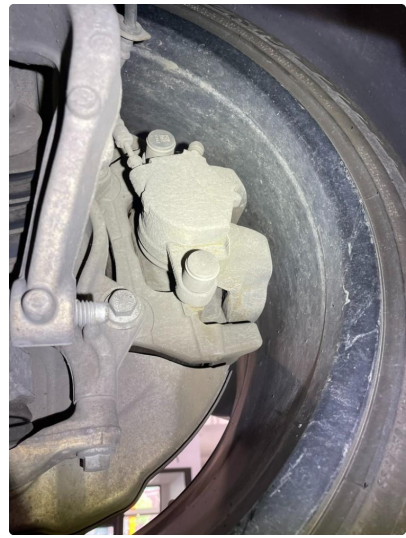
2.1 Slitte klosser ( byttes før salg )

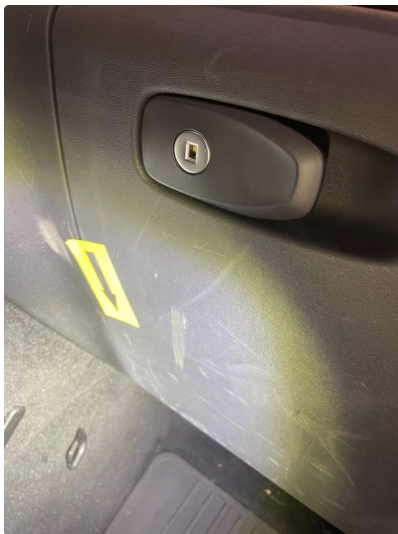
3.1 Riper/rift/sprekker

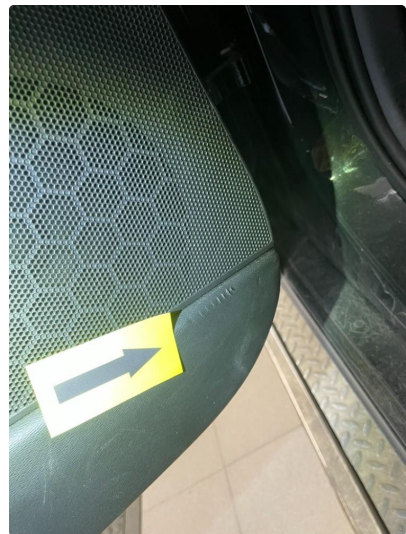
3.2 Slitt/ripe(r) (poleres )

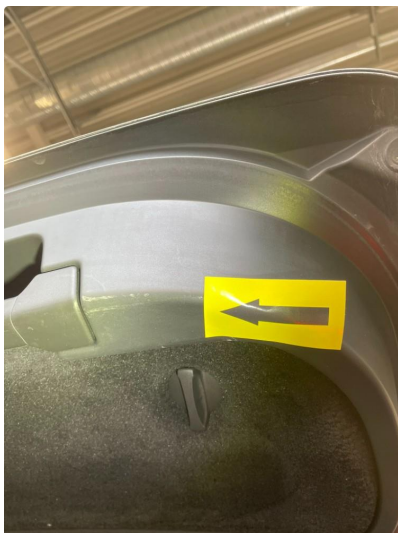
3.2 Slitt/ripe(r) (poleres )

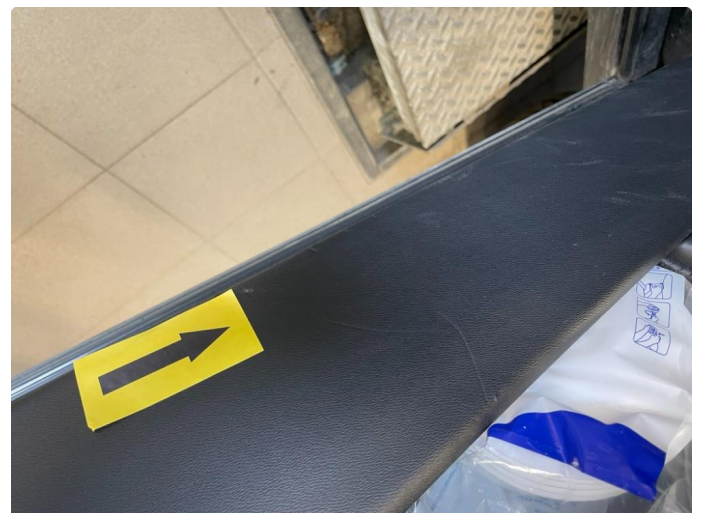
3.2 Slitt/ripe(r) (poleres )

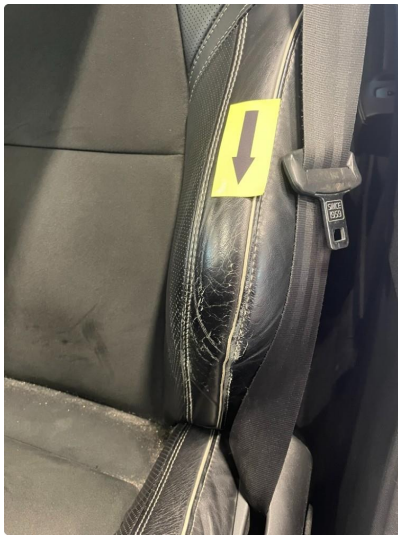
3.3 Slitt ( vaskes og renses )

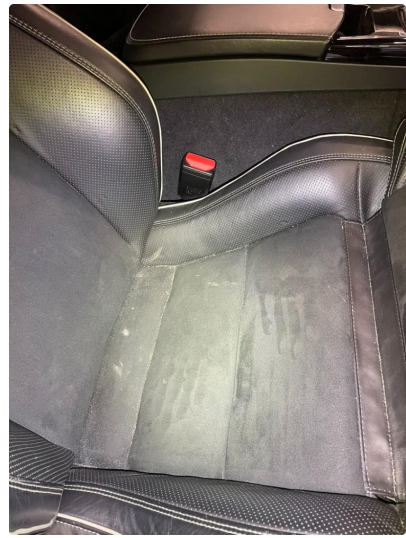
3.4 Misfarget ( renses )

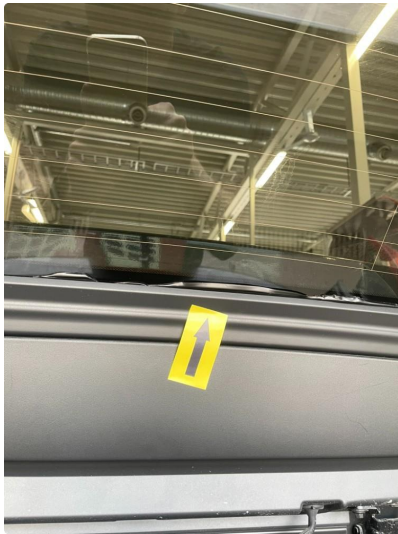
3.5 Øvrige feil
