**VOLVO V60 4X4**
**TESTDATO: 13.04.2026**
**KODE: 1996402**

<b>XV73748</b>	<b>50 273 KM</b>	<b>29.12.2023</b> Førstegang registrert	<b>gasolinandele</b> ctricitypluginh ybrid
----------------	------------------	--	--

NBF Tilstandsrapport er utarbeidet av Norges Bilbransjeforbund og Forbrukerrådet.

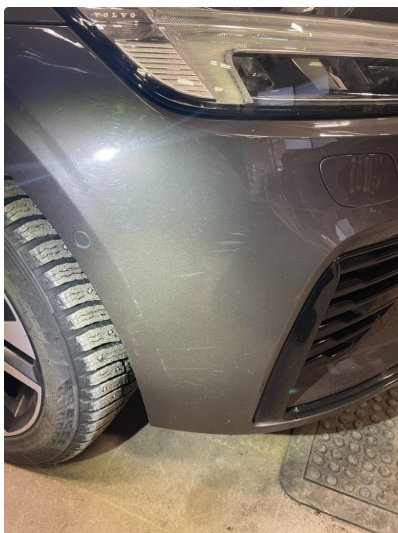
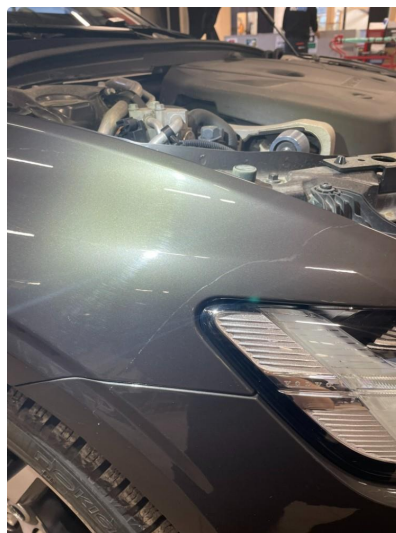
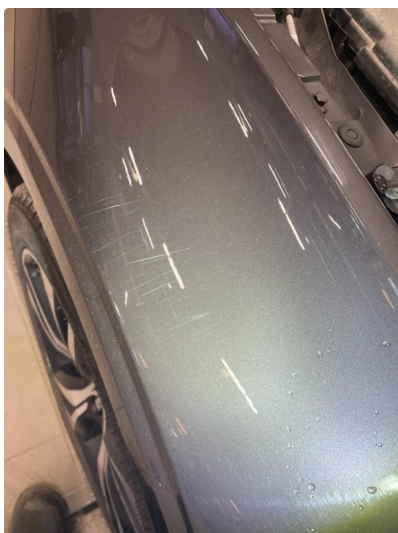
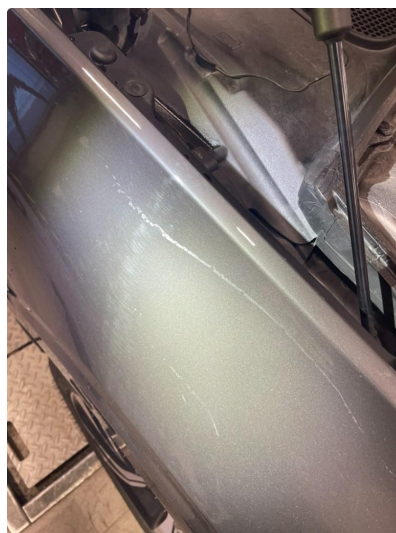
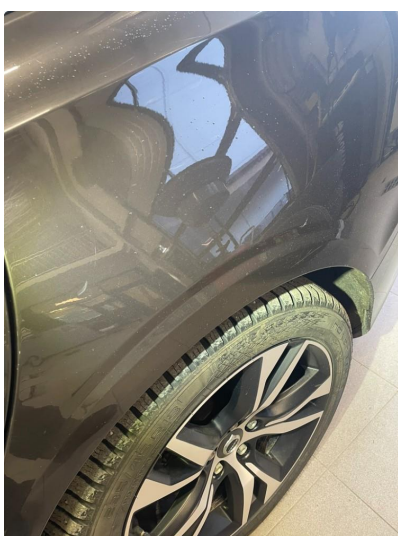
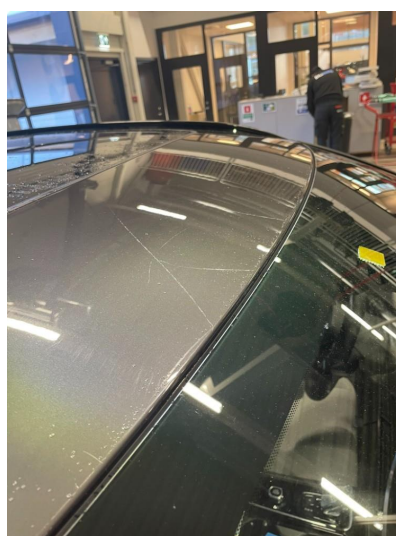
1.1 Generelt mye bruksslitasje

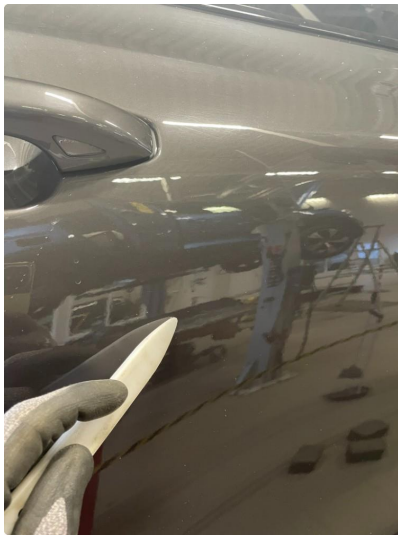
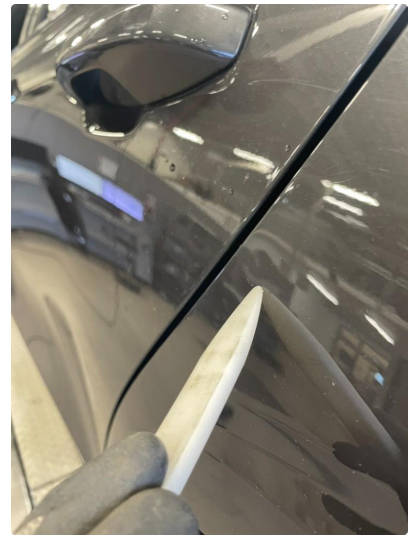
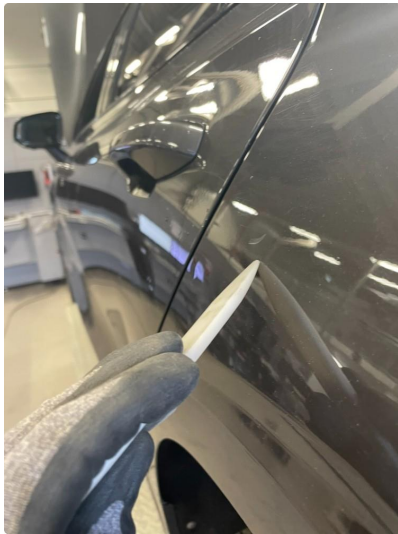
1.2 Bulk med lakkskade ( ordnes )

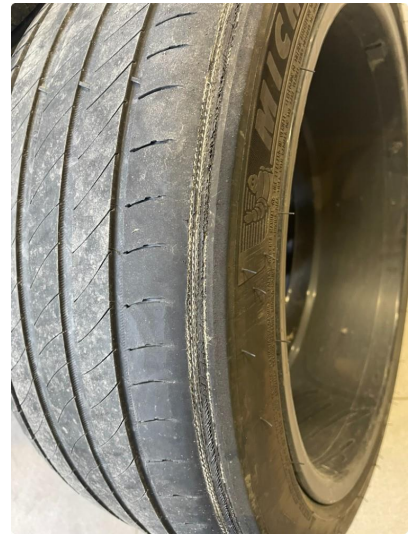
1.3 For lite mønsterdybde sommerdekk premium (byttes)

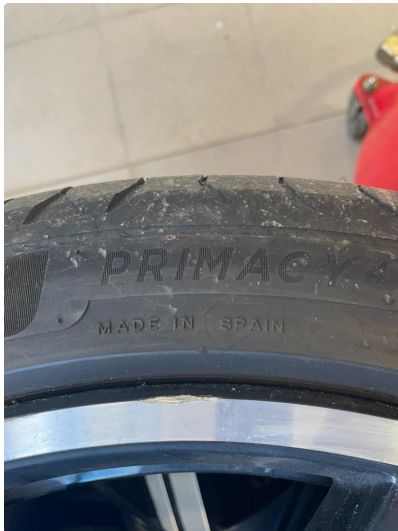
1.4 Kantkjørt felg Diamond Cut

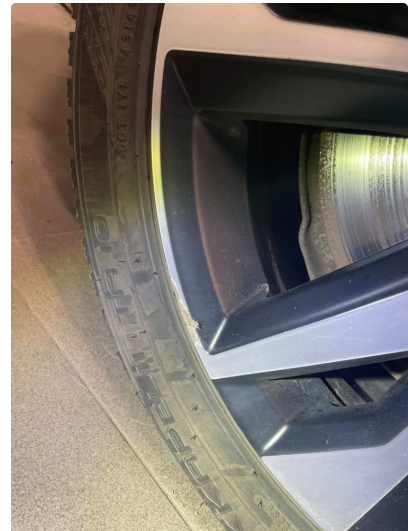
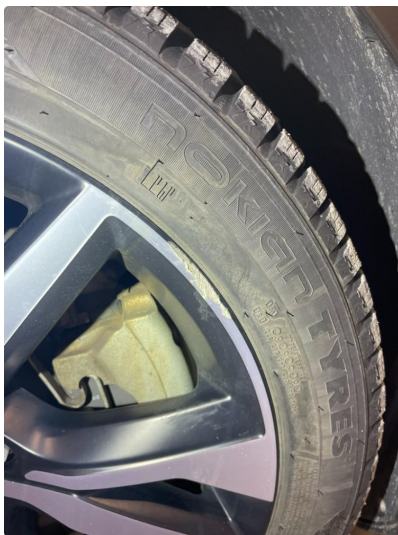
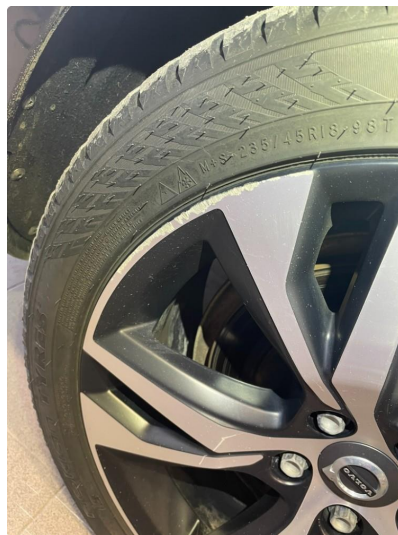
1.5 Kantkjørt felg Diamond Cut

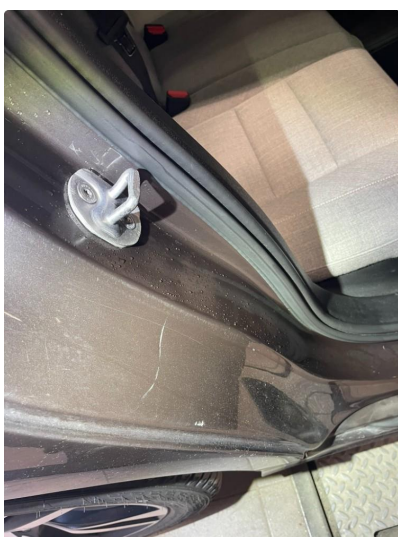
1.6 Riper

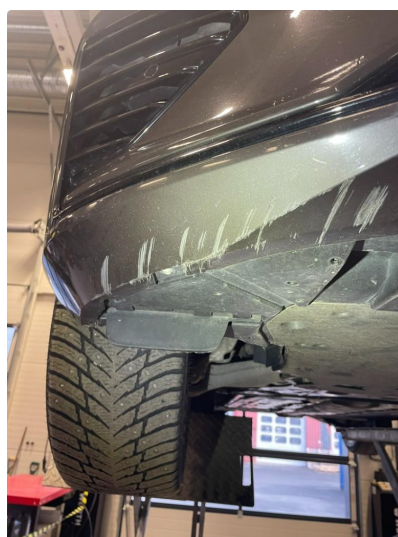
1.7 Skrubbskader underkant

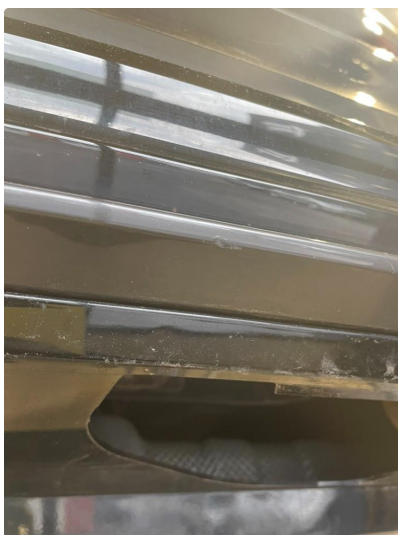
1.8 Skade ( ordnes )

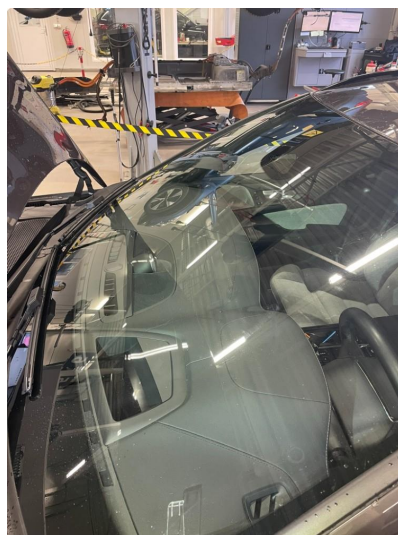
1.9 Slitt

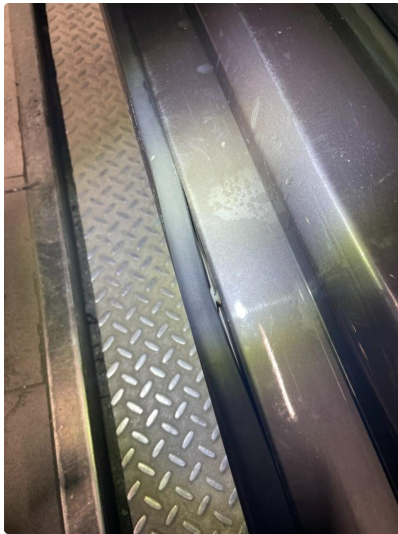
1.11 Øvrige feil

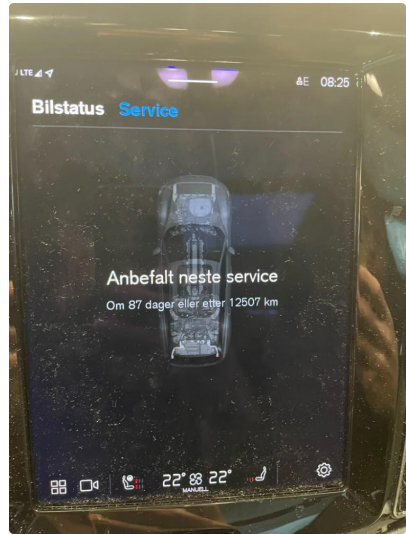
2.1 Trenger service ( utført før salg )

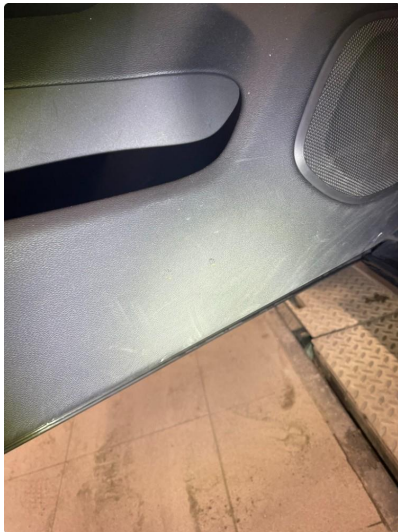
3.1 Slitt/ripe(r)

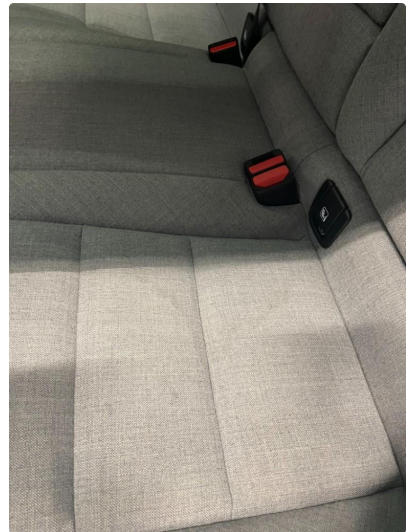
3.2 Misfarget (renses)

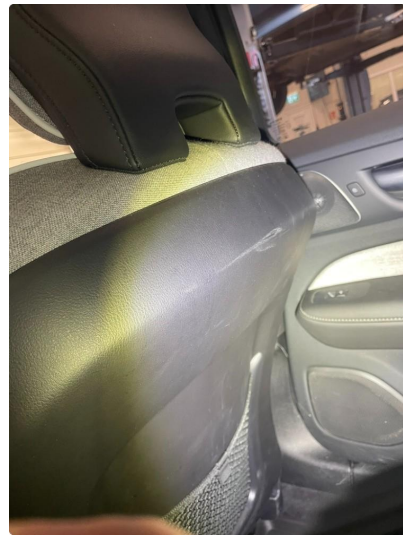
3.4 Skade på seterygg

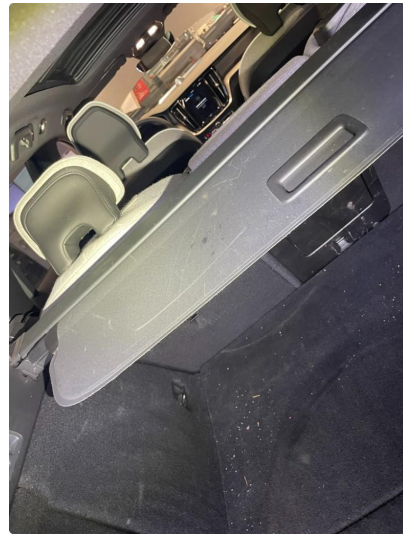
3.5 Ripe(r)
