VOLVO V60 4X4

TESTDATO: 13.04.2026

XV73748

NBF Tilstandsrapport er utarbeidet av Norges Bilbransjeforbund og Forbrukerrådet.

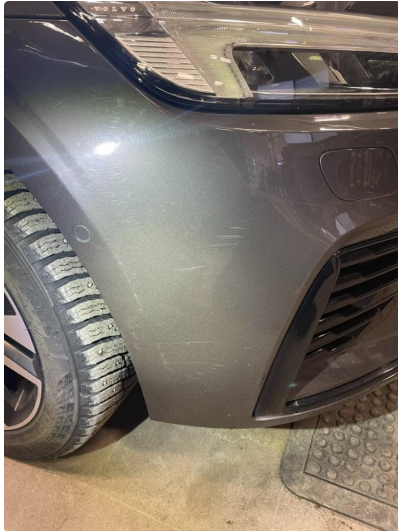
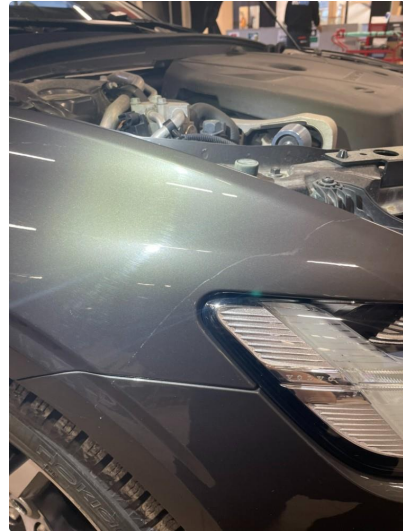
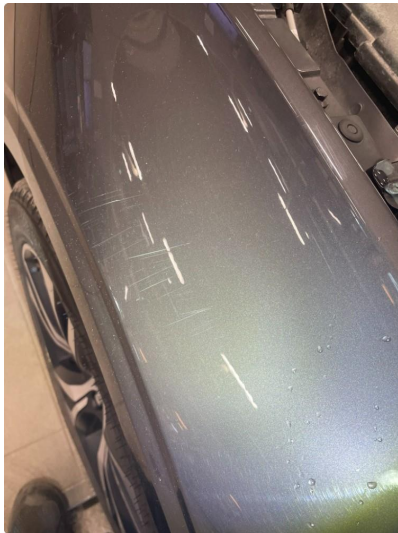
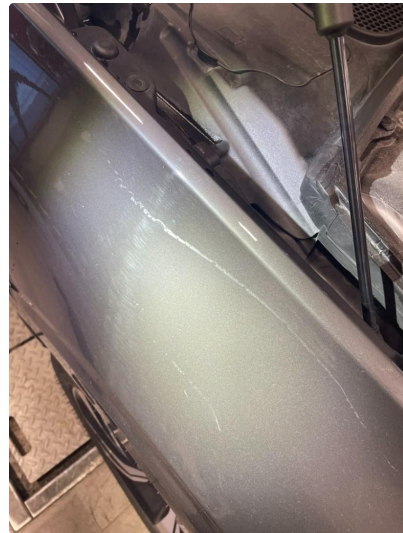
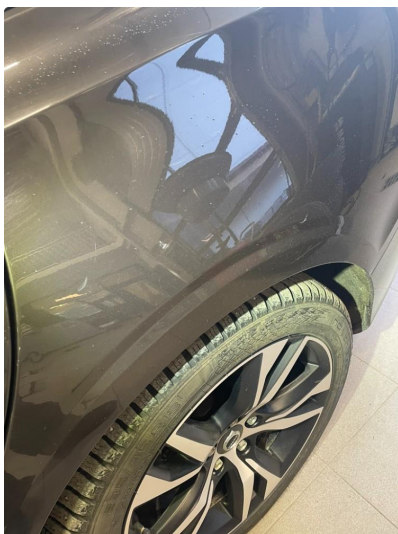
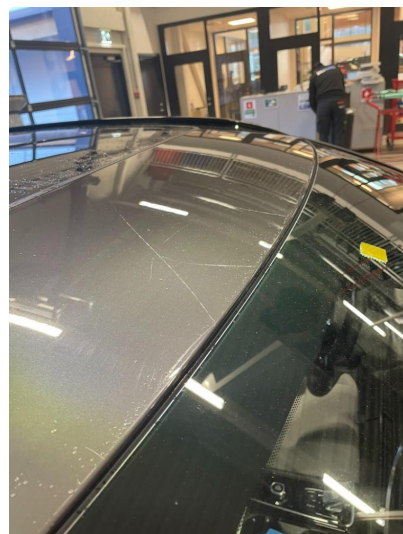
| Punkt | Beskrivelse | Plassering |
|---|---|---|
| 1.1 Lakk | generelt mye bruksslitasje | alle |

1.1 Generelt mye bruksslitasje

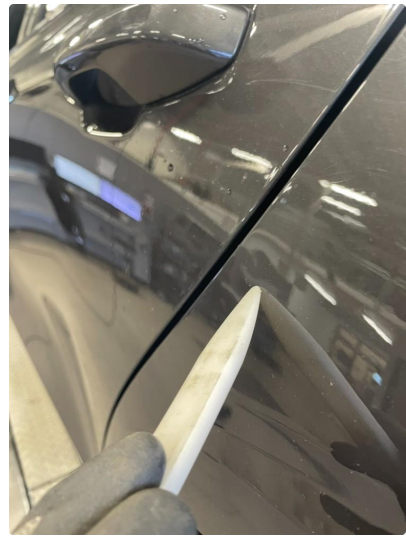
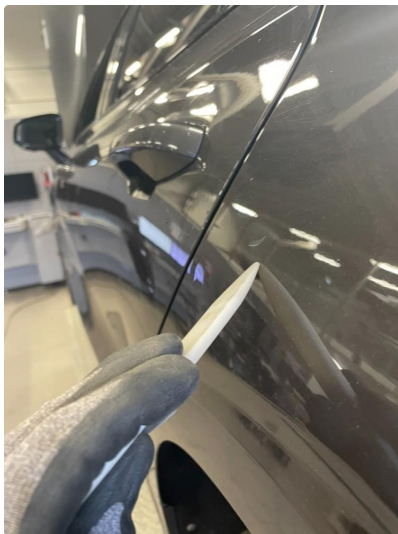
| Punkt | Beskrivelse | Plassering |
|---|---|---|
| 1.2 Dører | bulk med lakkskade ( ordnes ) | bak - begge bak |

1.2 Bulk med lakkskade ( ordnes )

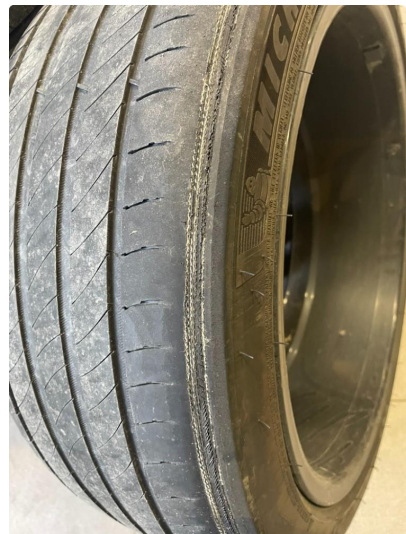
| Punkt | Beskrivelse | Plassering |
|---|---|---|
| 1.3 Dekk/Felger | for lite mønsterdybde sommerdekk premium (byttes) | alle |

1.3 For lite mønsterdybde sommerdekk premium (byttes)

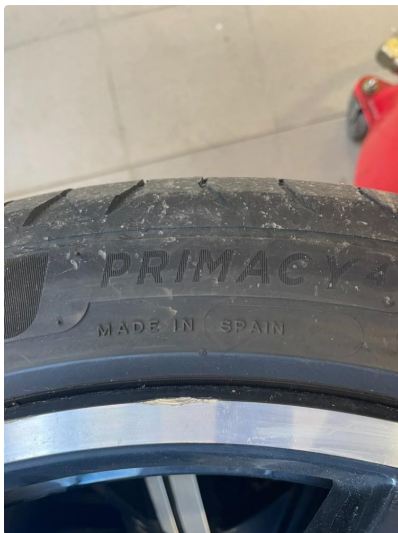
| Punkt | Beskrivelse | Plassering |
|---|---|---|
| 1.4 Dekk/Felger | kantkjørt felg Diamond Cut | foran |

1.4 Kantkjørt felg Diamond Cut

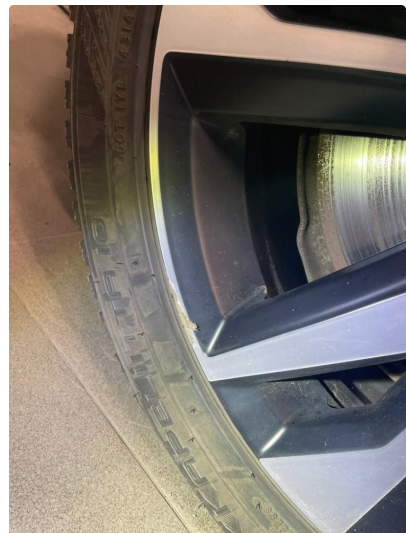
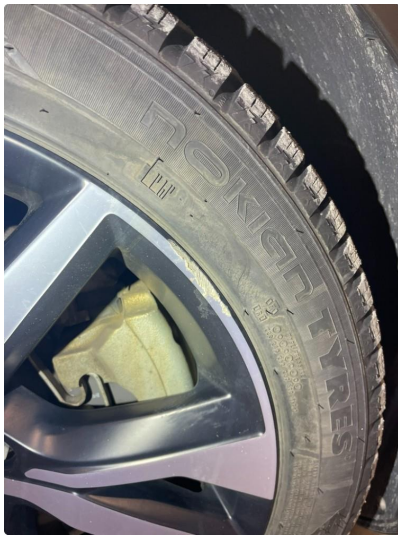
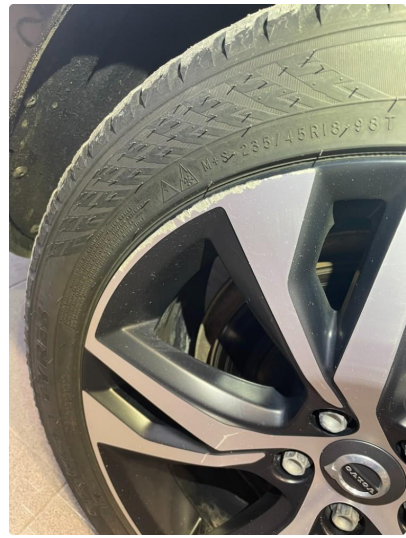
| Punkt | Beskrivelse | Plassering |
|---|---|---|
| 1.5 Dekk/Felger | kantkjørt felg Diamond Cut | alle |

1.5 Kantkjørt felg Diamond Cut

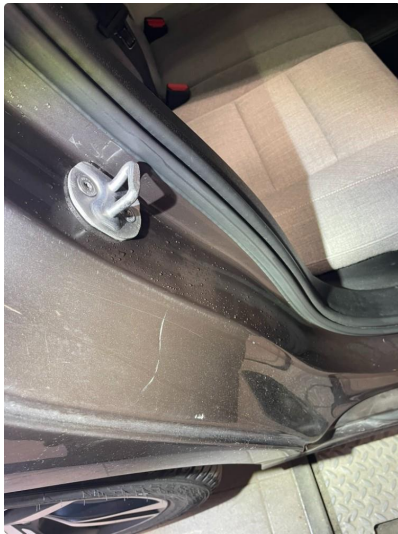
| Punkt | Beskrivelse | Plassering |
|---|---|---|
| 1.6 Terskler/innlastningssone | riper | alle |

1.6 Riper

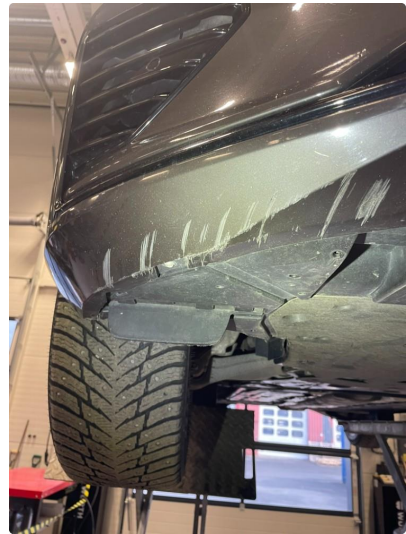
| Punkt | Beskrivelse | Plassering |
|---|---|---|
| 1.7 Støtfanger | skrubbskader underkant | foran |

1.7 Skrubbskader underkant

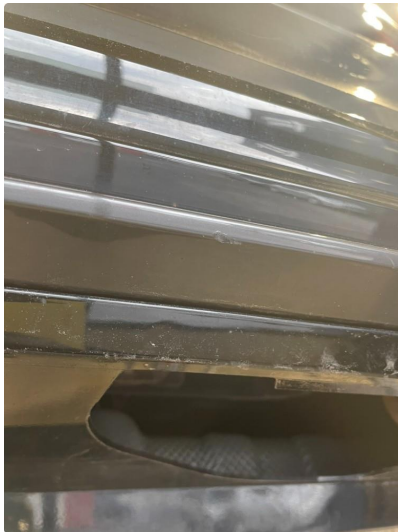
| Punkt | Beskrivelse | Plassering |
|---|---|---|
| 1.8 Støtfanger | skade ( ordnes ) | bak |

1.8 Skade ( ordnes )

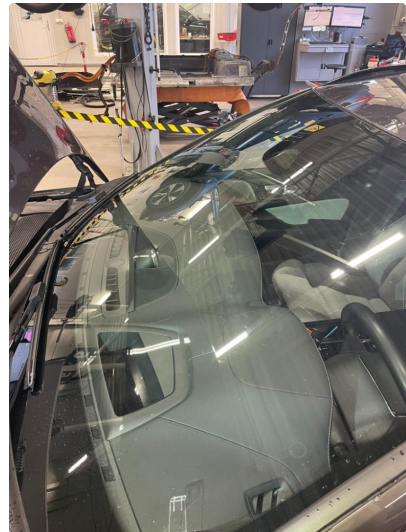
| Punkt | Beskrivelse | Plassering |
|---|---|---|
| 1.9 Frontvindu | slitt | alle |

1.9 Slitt

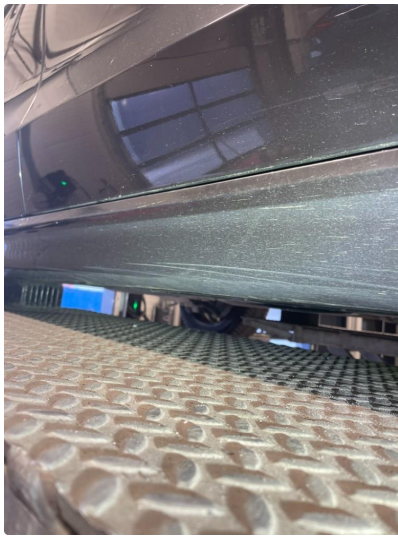
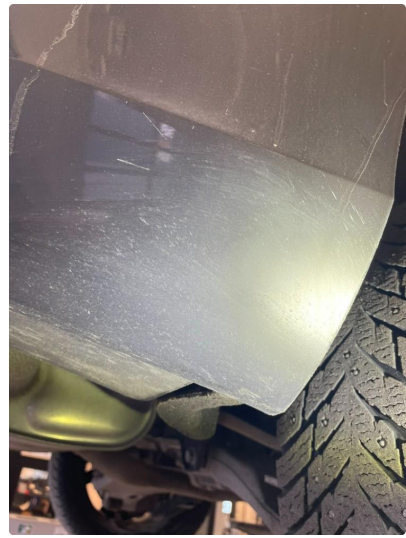
| Punkt | Beskrivelse | Plassering |
|---|---|---|
| 1.10 Kanal | matt/slitt lakk | alle |

1.10 Matt/slitt lakk

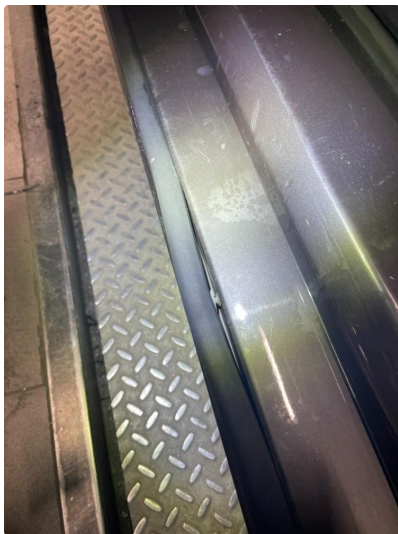
| Punkt | Beskrivelse | Plassering |
|---|---|---|
| 1.11 Kanal | øvrige feil | |

1.11 Øvrige feil

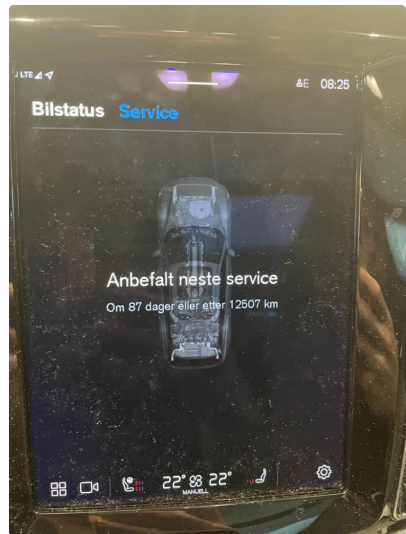
| Punkt | Beskrivelse | Plassering |
|---|---|---|
| 2.1 Service | trenger service ( utført før salg ) | alle |

2.1 Trenger service ( utført før salg )

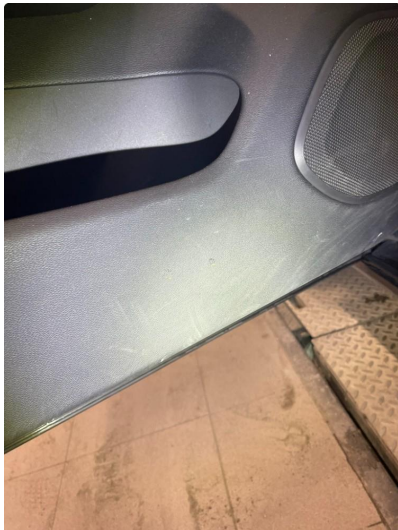
| Punkt | Beskrivelse | Plassering |
|---|---|---|
| 3.1 Dørtrekk | slitt/ripe(r) | alle |

3.1 Slitt/ripe(r)

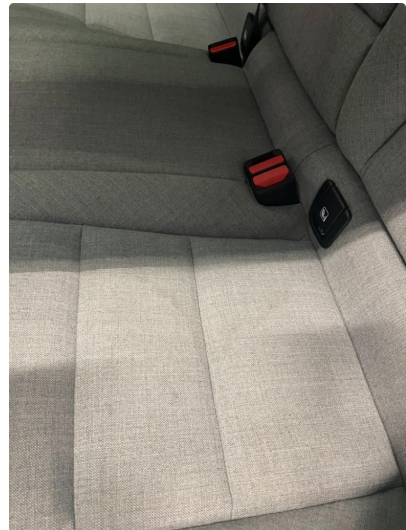
| Punkt | Beskrivelse | Plassering |
|---|---|---|
| 3.2 Seter | misfarget (renses) | alle |

3.2 Misfarget (renses)

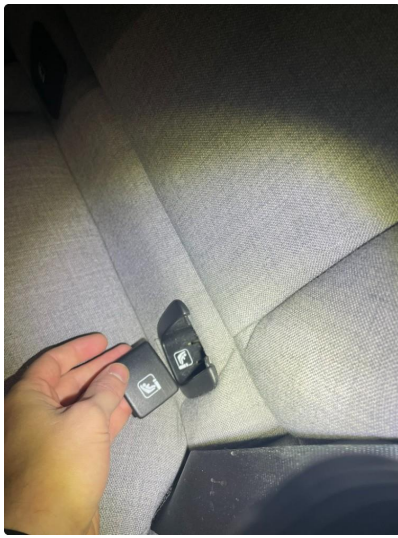
| Punkt | Beskrivelse | Plassering |
|---|---|---|
| 3.3 Seter | mangler deksel over ISOfixfeste ( ordnes nytt ) | venstre - bak |

3.3 Mangler deksel over ISOfixfeste ( ordnes nytt )

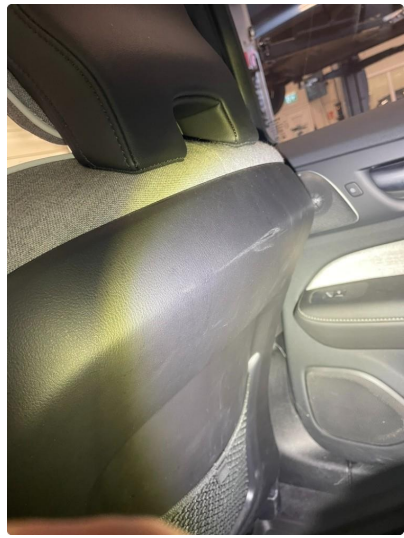
| Punkt | Beskrivelse | Plassering |
|---|---|---|
| 3.4 Seter | skade på seterygg | bak - alle |

3.4 Skade på seterygg

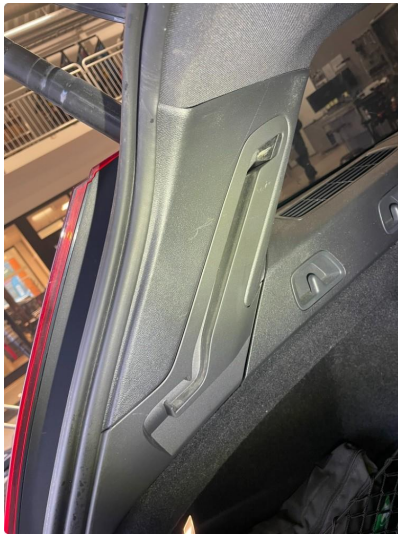
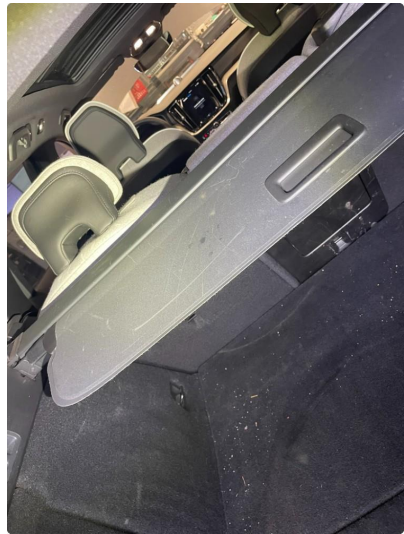
| Punkt | Beskrivelse | Plassering |
|---|---|---|
| 3.5 Deksel | ripe(r) | bak - alle |

3.5 Ripe(r)

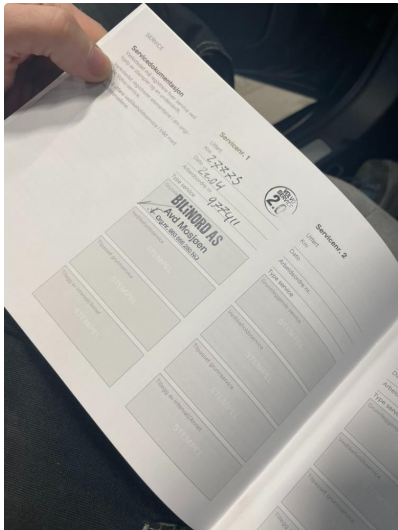
| Punkt | Beskrivelse | Plassering |
|---|---|---|
| 4.1 Opplysninger | serviceintervall ikke fulgt, belastes med inntil 12% av restverdi ihht. Bransjenorm for vurdering av unormal slitasje. Sum fastsettes av restverdigarantist | alle |

4.1 Serviceintervall ikke fulgt, belastes med inntil 12% av restverdi ihht. Bransjenorm for vurdering av unormal slitasje. Sum fastsettes av restverdigarantist
