VOLVO XC60 / U 4WD

TESTDATO: 06.05.2026

XV73409

CHASSISNR: YV1UZH5V8P1380455

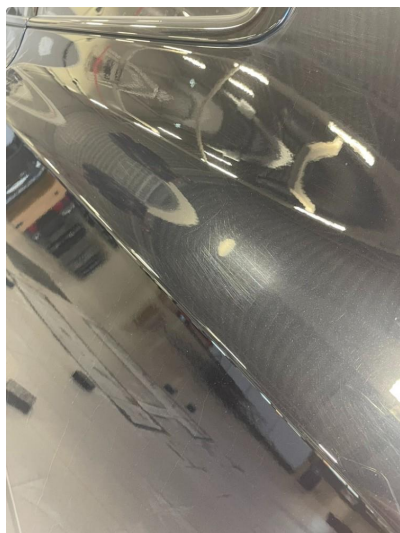
| Punkt | Beskrivelse | Plassering |
|---|---|---|
| 1.1 Lakk | generelt mye riper | alle |

1.1 Generelt mye riper

| Normal bruksslitasje i henhold til KM og alder.<br>Blir polert opp samt nye sommer og vinterhjul på bilen. |

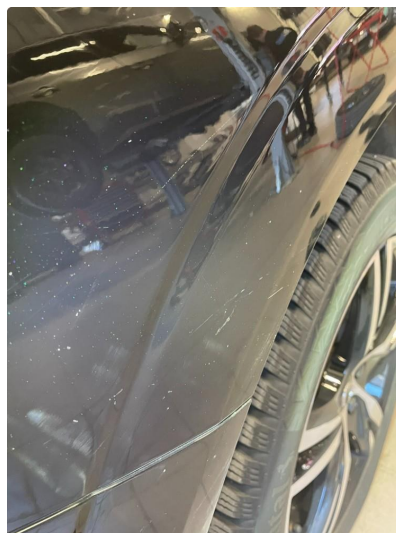
1.1 Generelt mye riper

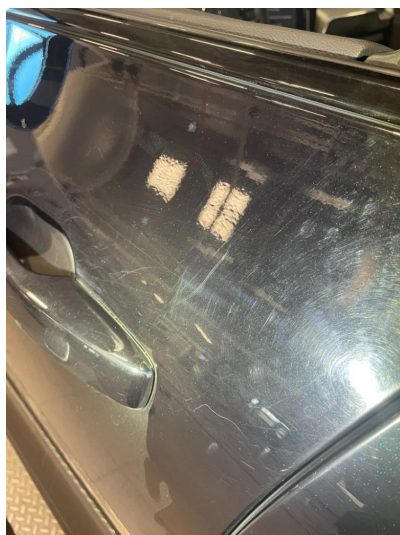
1.1 Generelt mye riper

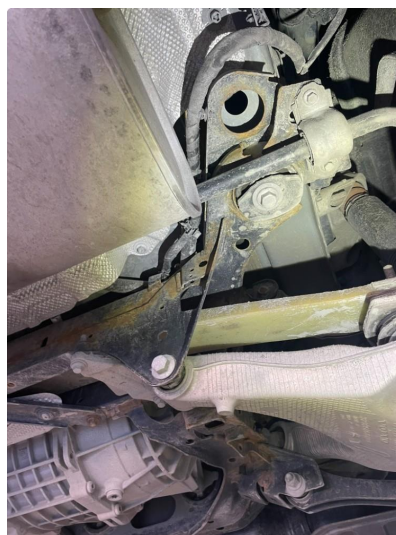
| Punkt | Beskrivelse | Plassering |
|---|---|---|
| 1.2 Under bil | rust | alle |

1.2 Rust

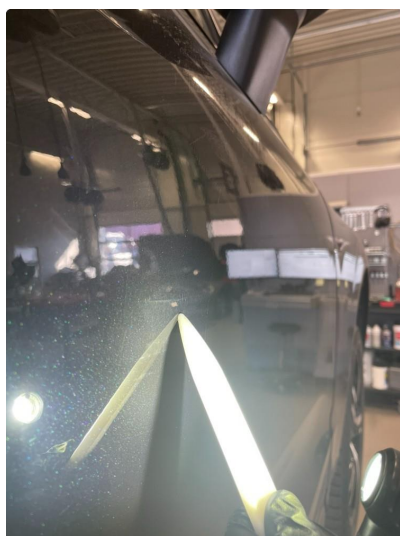
| Punkt | Beskrivelse | Plassering |
|---|---|---|
| 1.3 Dører | bulk | høyre foran |

1.3 Bulk

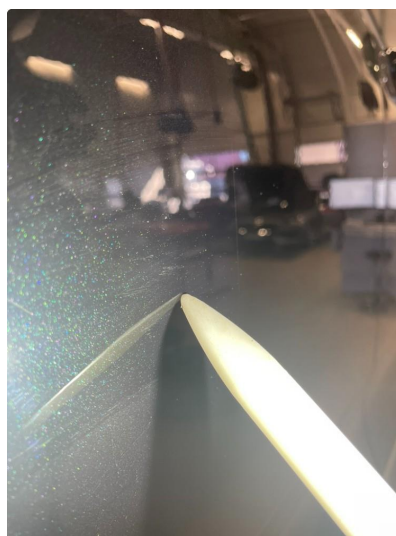
| Punkt | Beskrivelse | Plassering |
|---|---|---|
| 1.4 Dører | ufagmessig utført arbeid | høyre bak |

1.4 Ufagmessig utført arbeid

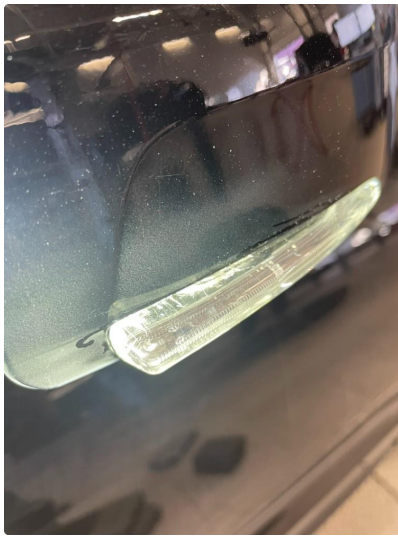
| Punkt | Beskrivelse | Plassering |
|---|---|---|
| 1.5 Speil | blinklys sprukket/krakelert | begge - begge foran |

1.5 Blinklys sprukket/krakelert

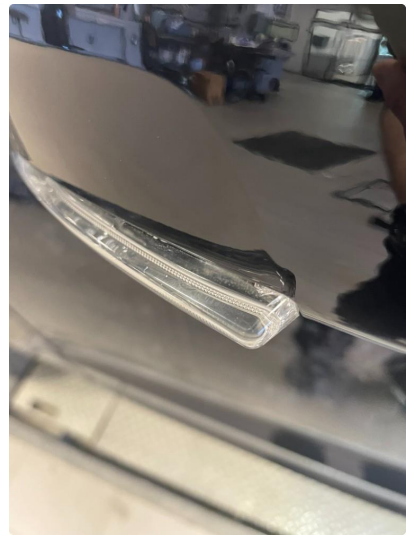
1.5 Blinklys sprukket/krakelert

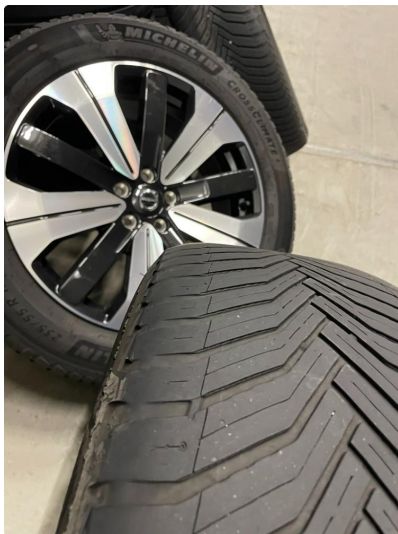
| Punkt | Beskrivelse | Plassering |
|---|---|---|
| 1.6 Dekk/Felger | skjev slitasje på sommerdekk | alle |

1.6 Skjev slitasje på sommerdekk

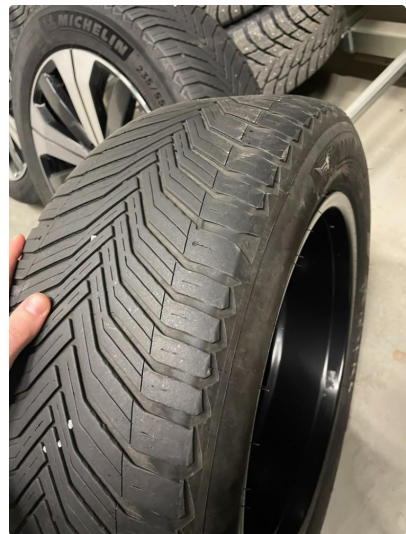
1.6 Skjev slitasje på sommerdekk

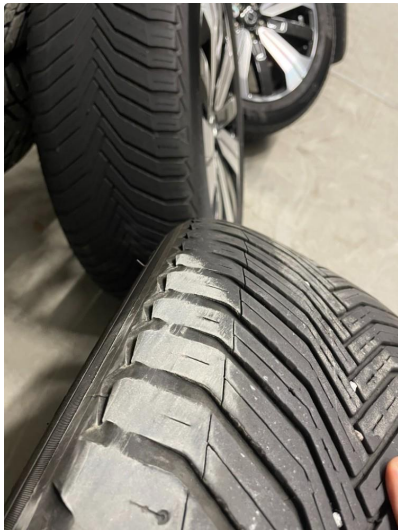
1.6 Skjev slitasje på sommerdekk

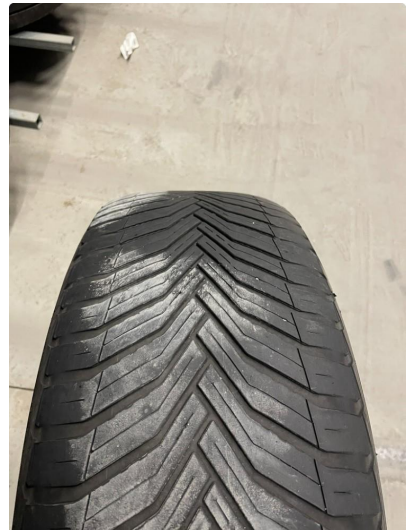
1.6 Skjev slitasje på sommerdekk

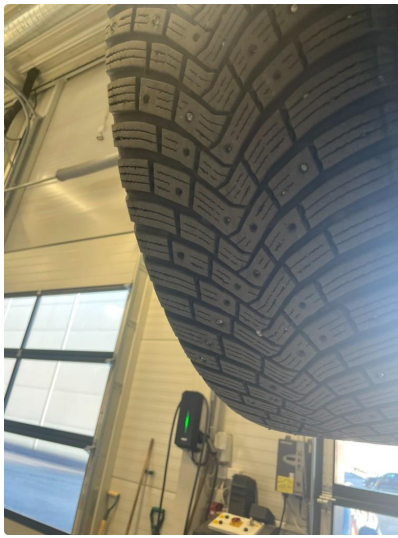
| Punkt | Beskrivelse | Plassering |
|---|---|---|
| 1.7 Dekk/Felger | piggdekk mangler pigger | alle |

1.7 Piggdekk mangler pigger

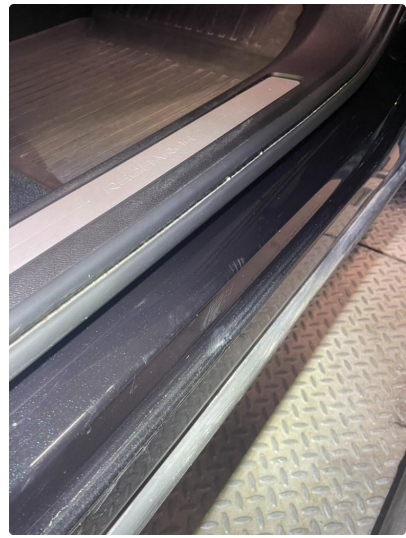
| Punkt | Beskrivelse | Plassering |
|---|---|---|
| 1.8 Terskler/innlastningssone | riper | alle |

1.8 Riper

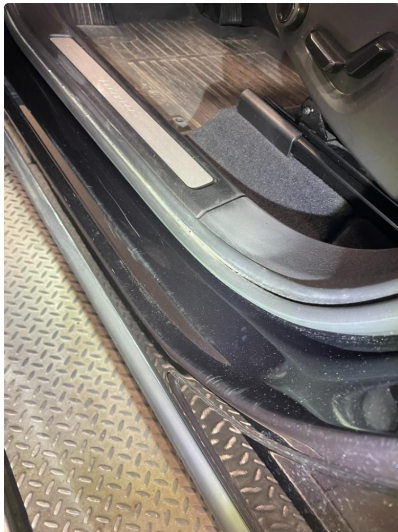
1.8 Riper

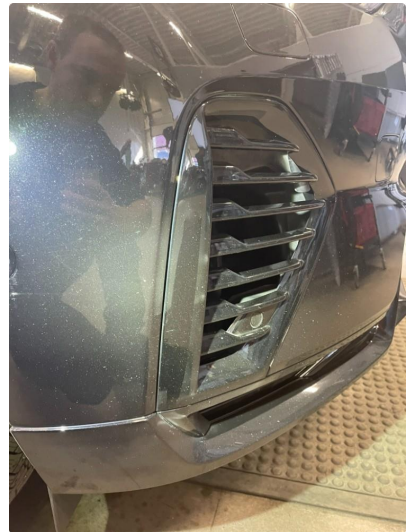
| Punkt | Beskrivelse | Plassering |
|---|---|---|
| 1.9 Støtfanger | steinsprut | alle |

1.9 Steinsprut

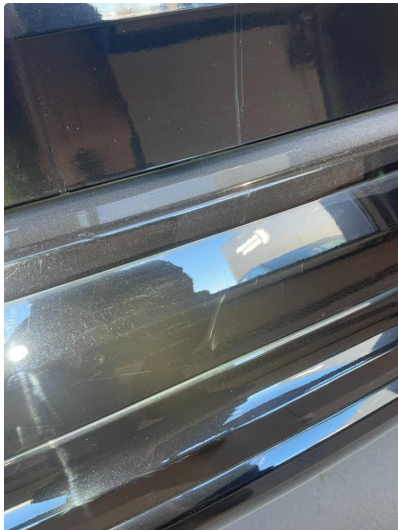
| Punkt | Beskrivelse | Plassering |
|---|---|---|
| 1.10 Støtfanger | ripe(r) | |

1.10 Ripe(r)

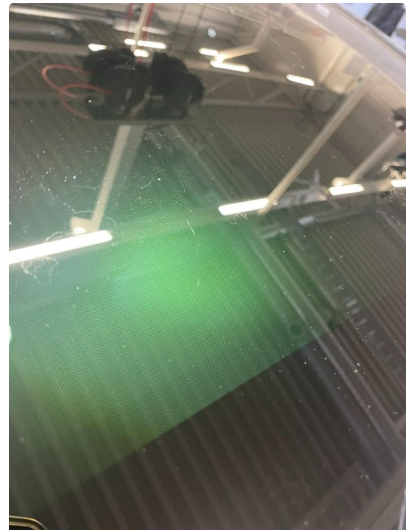
| Punkt | Beskrivelse | Plassering |
|---|---|---|
| 1.11 Panoramatak/takluke | riper | alle |

1.11 Riper

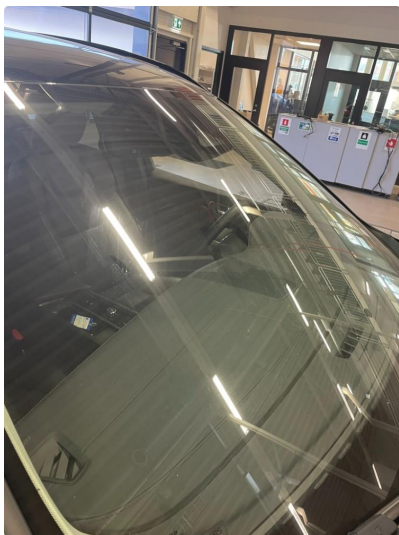
| Punkt | Beskrivelse | Plassering |
|---|---|---|
| 1.12 Frontvindu | steinsprut | alle |

1.12 Steinsprut

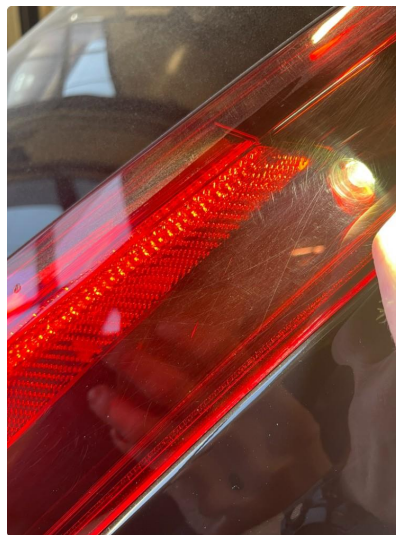
| Punkt | Beskrivelse | Plassering |
|---|---|---|
| 2.1 Lys bak | krakelering i plast | bak - høyre bak |

2.1 Krakelering i plast

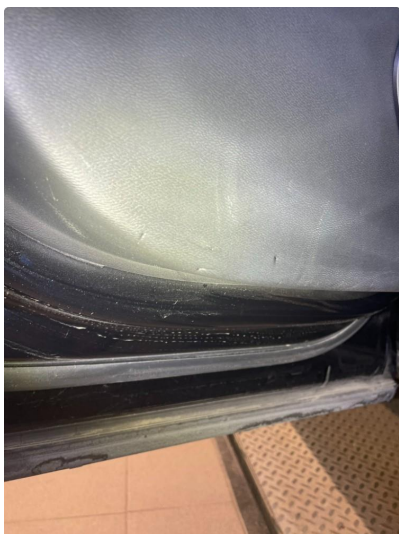
| Punkt | Beskrivelse | Plassering |
|---|---|---|
| 3.1 Dørtrekk | rift | bak - venstre bak |

3.1 Rift

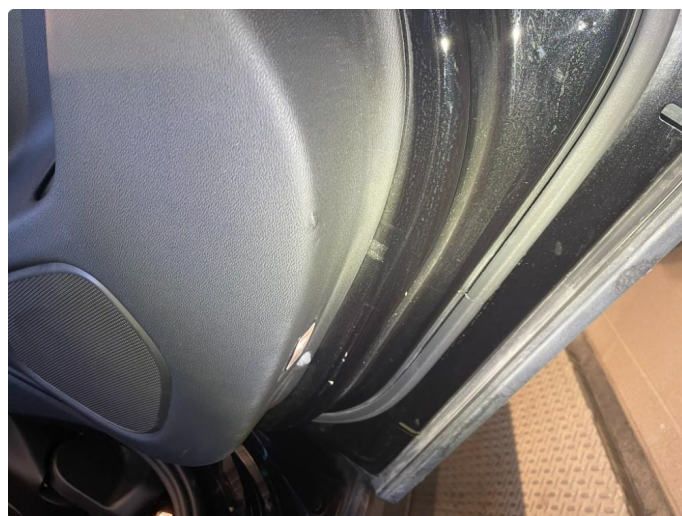
| Punkt | Beskrivelse | Plassering |
|---|---|---|
| 3.2 Dørtrekk | rift | bak - høyre bak |

3.2 Rift

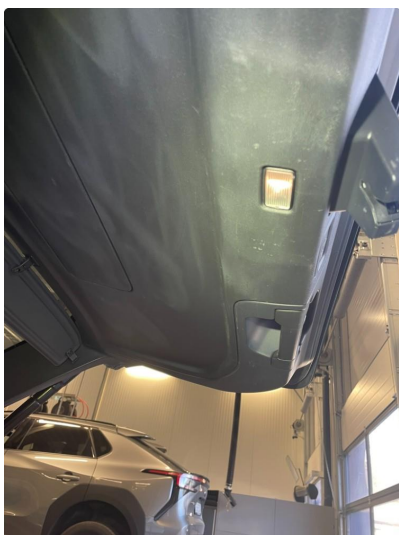
| Punkt | Beskrivelse | Plassering |
|---|---|---|
| 3.3 Deksel | ripe(r) | bak |

3.3 Ripe(r)
