VOLVO XC90 / L 4WD
TESTDATO: 29.05.2026
KODE: 2036460

XV73405	57 113 KM	27.12.2022 Førstegang registrert	Hybr(B)
----------------	------------------	--	----------------

CHASSISNR: YV1LFH5UDN1835279	BRUKTIMPORT: Nei
KJØRETØY: Personbil	FRIST FOR PKK: 27.12.2026

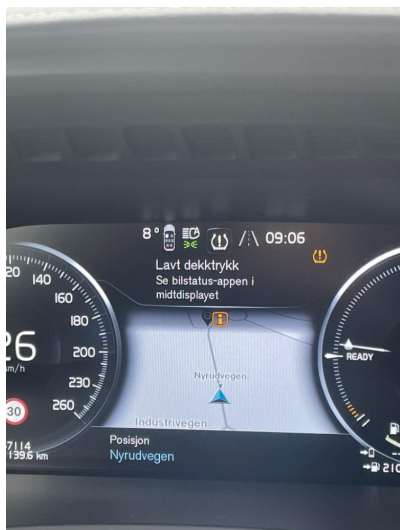
1.1 Dekktrykkvarsler lyser

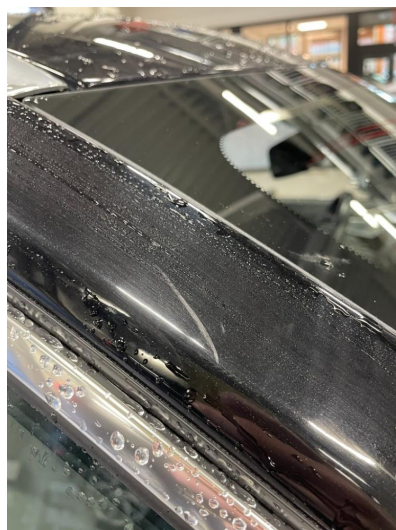
2.1 Generelt mye riper (poleres opp)

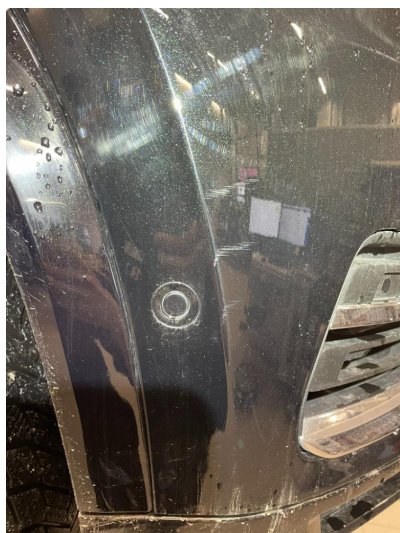
2.1 Generelt mye riper (poleres opp)

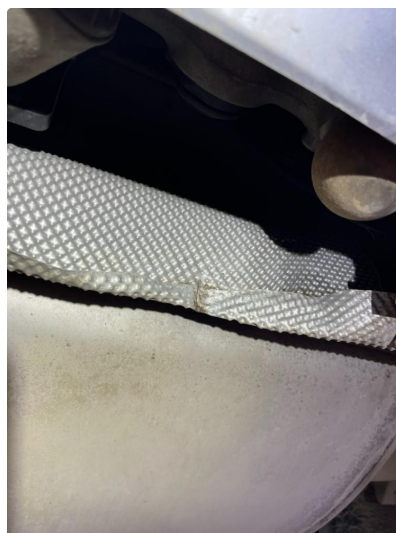
2.2 Beskyttelsesplate skadet/mangler

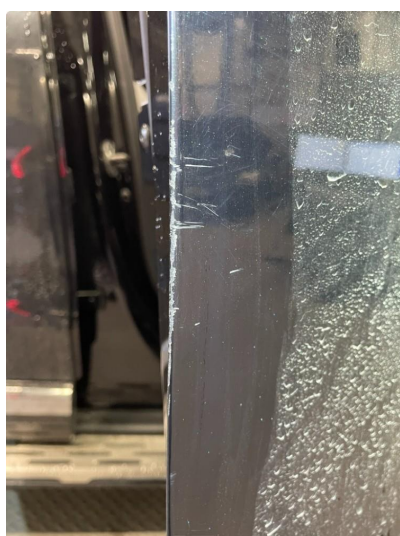
2.3 Skade ordnes med lakkstift

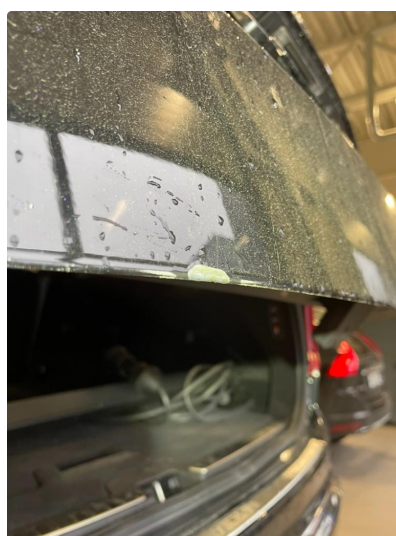
2.4 Lakk flasser. ordnes med lakkstift

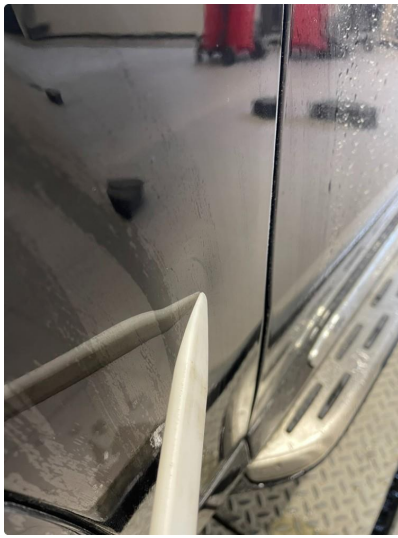
2.5 Bulk med lakkskade Ordnet

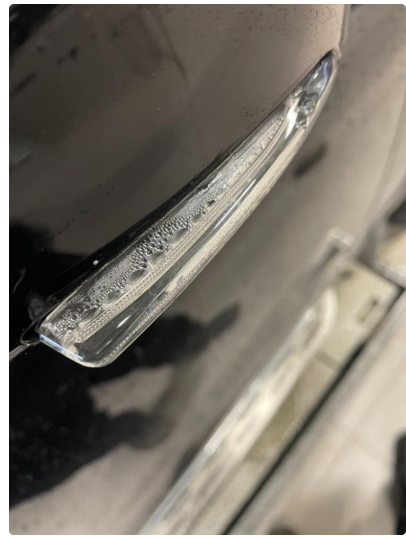
2.6 Blinklys defekt/fukt (byttes garanti)

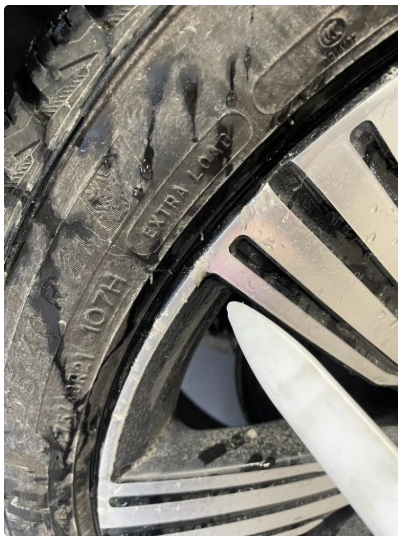
2.7 Kantkjørt felg Diamond Cut

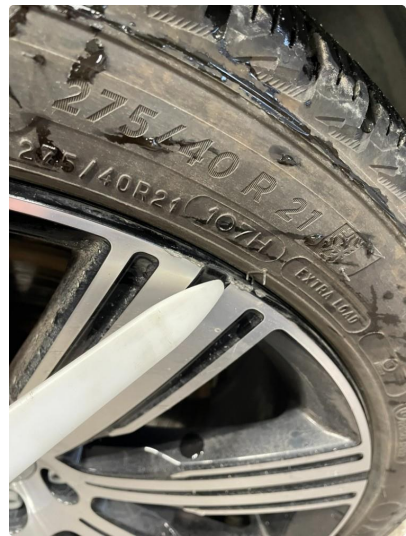
2.7 Kantkjørt felg Diamond Cut

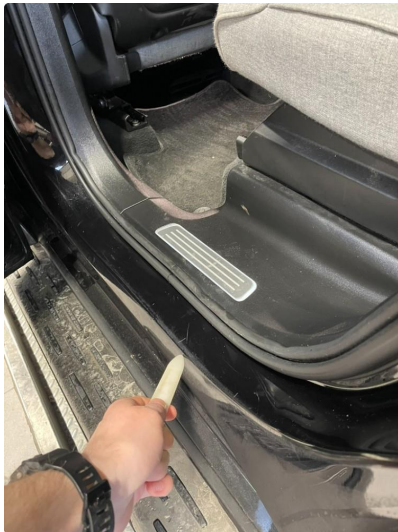
2.8 Riper

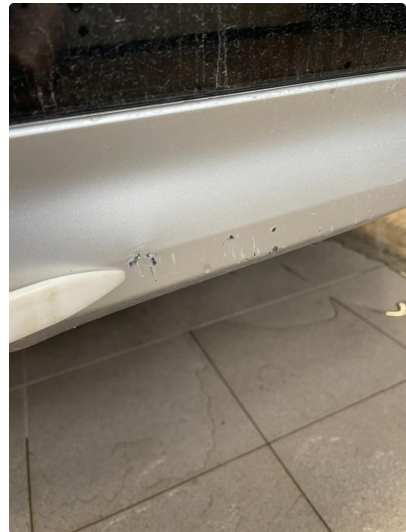
2.9 Skade små skapeskader underside

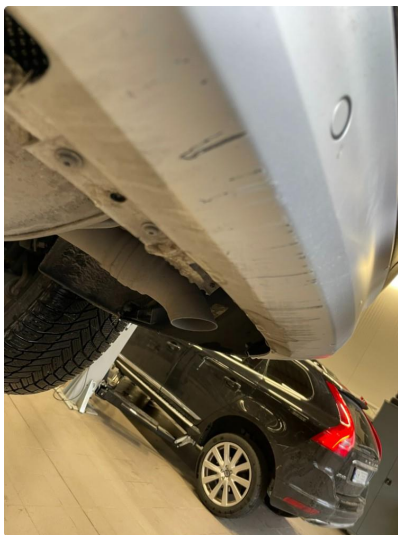
2.9 Skade små skapeskader underside

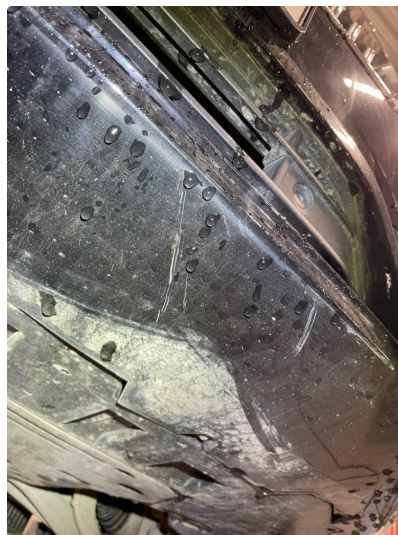
2.10 Skrubbskader underkant

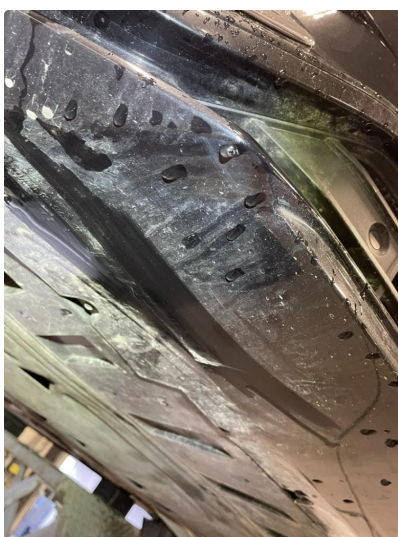
2.10 Skrubbskader underkant

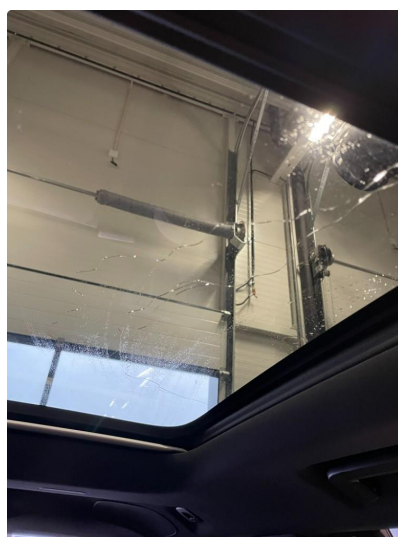
2.11 Steinsprut/sprekk (ordnes forsikrings sak)

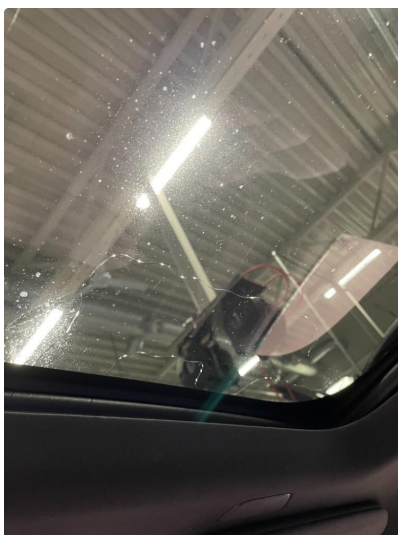
2.11 Steinsprut/sprekk (ordnes forsikrings sak)

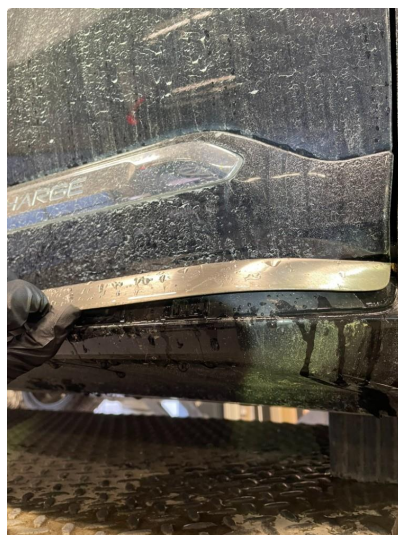
2.12 Skade

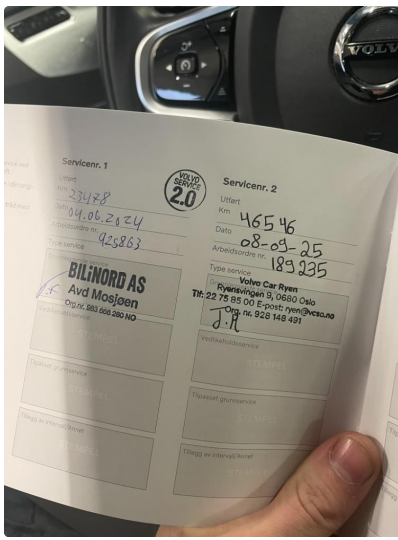
3.1 Service etter bilens intervall ikke fulgt

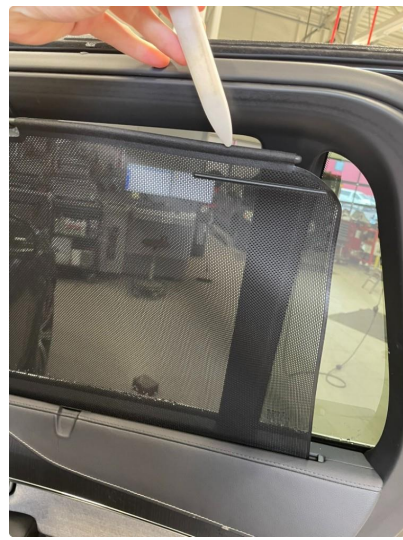
4.1 Øvrige feil

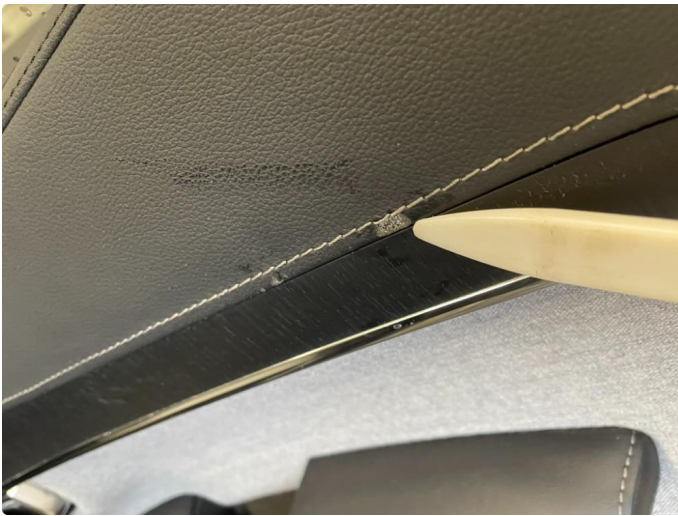
4.2 Skadet/merker etter utstyr

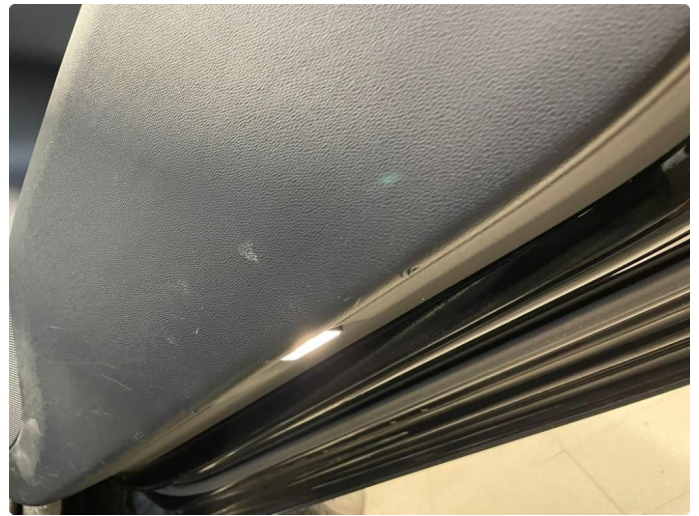
4.2 Skadet/merker etter utstyr

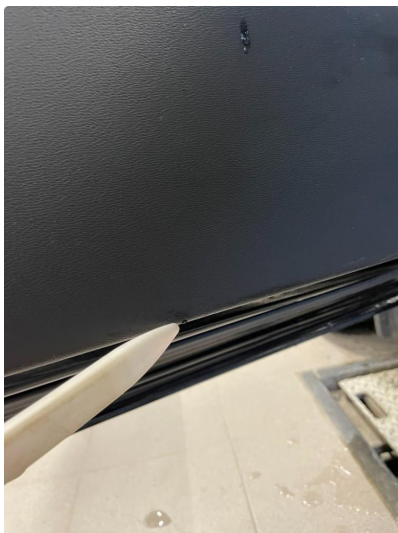
4.2 Skadet/merker etter utstyr

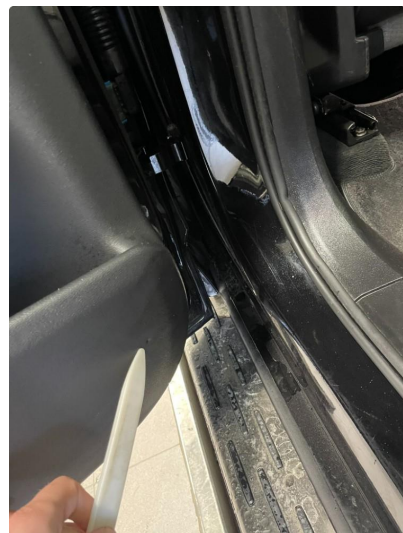
4.2 Skadet/merker etter utstyr

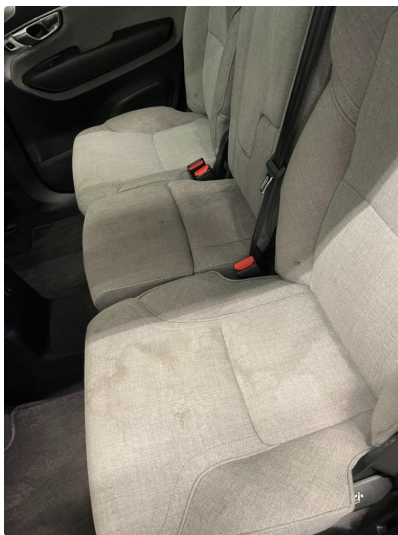
4.3 Misfarget (rensnes)

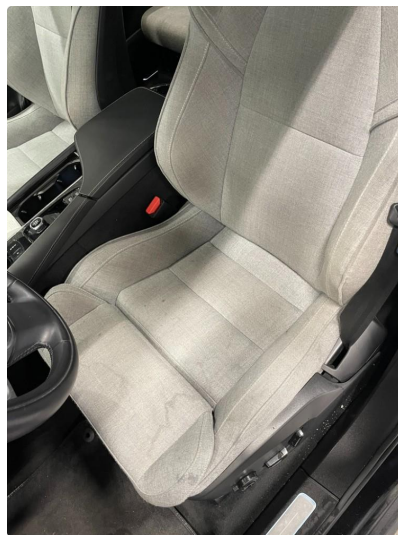
4.3 Misfarget (rensnes)

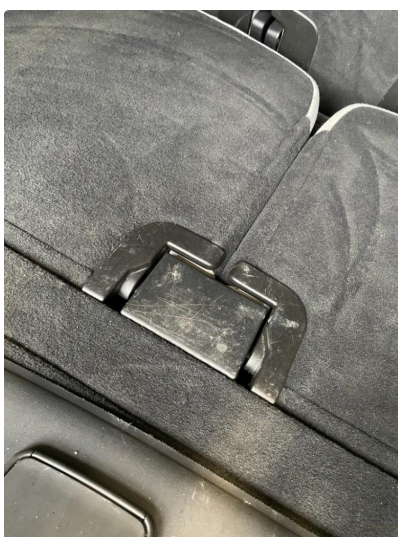
4.4 Ripe(r)

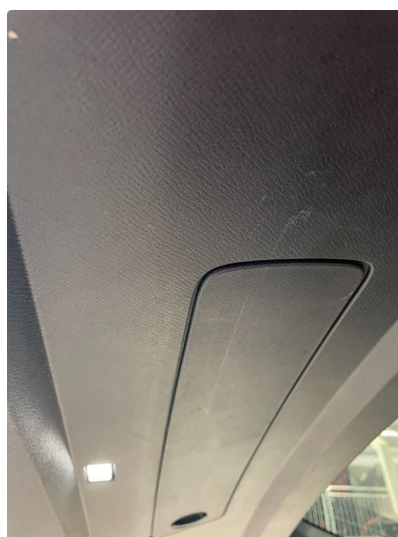
4.4 Ripe(r)

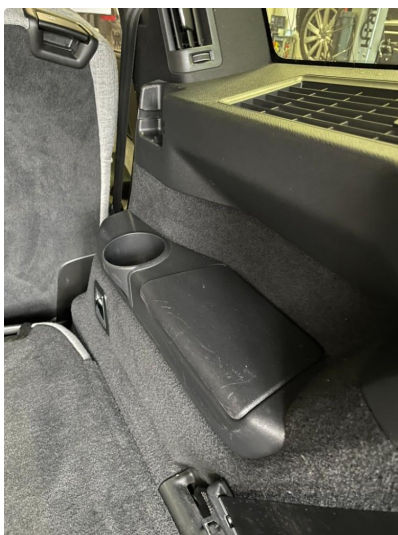
4.4 Ripe(r)
