**MG MG MARVEL R ELECTRIC / EP21 4WD**
**TESTDATO: 05.06.2026**
**KODE: 2042869**

<b>EE88191</b>	<b>66 728 KM</b>	<b>09.12.2022</b> Førstegang registrert	<b>Elektr.</b>
----------------	------------------	--	----------------

<b>CHASSISNR:</b> LSJE24097NS100287	<b>BRUKTIMPORT:</b> Nei
<b>KJØRETØY:</b> Personbil	<b>FRIST FOR PKK:</b> 09.12.2026

NBF Tilstandsrapport er utarbeidet av Norges Bilbransjeforbund og Forbrukerrådet.

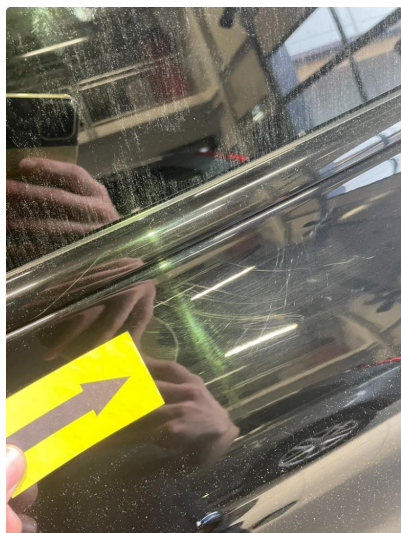
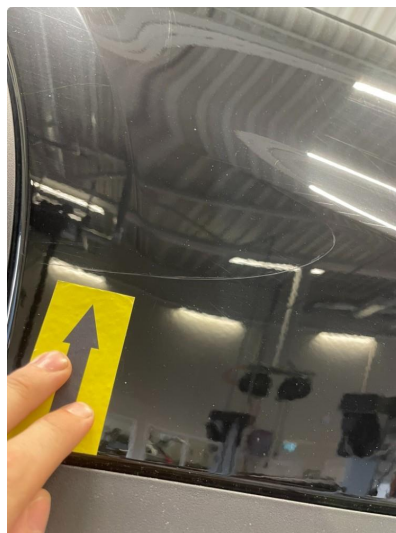
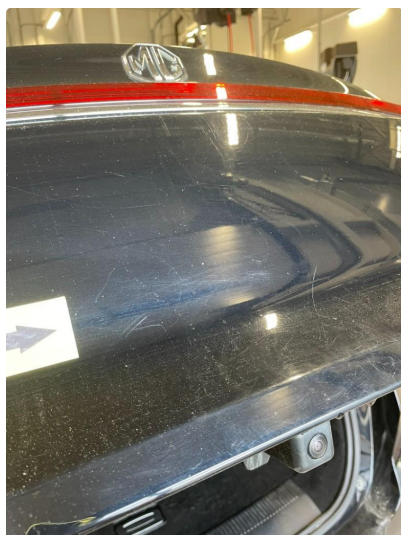
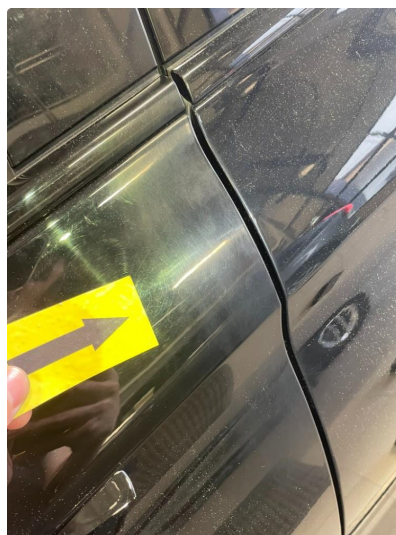
1.1 Generelt mye riper

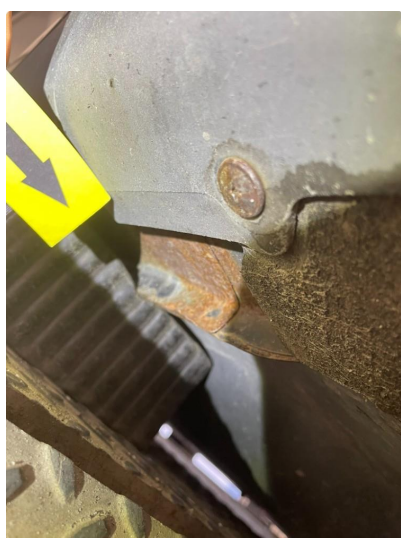
1.2 Rust

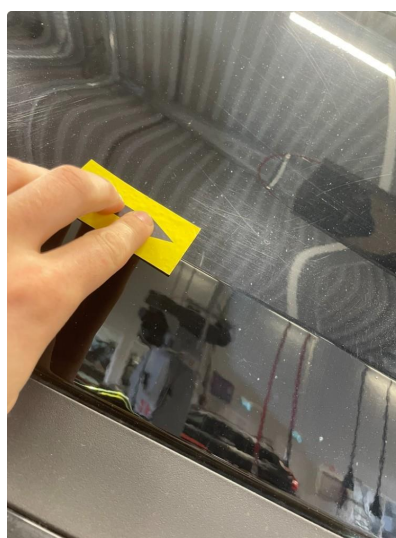
1.3 Bulk

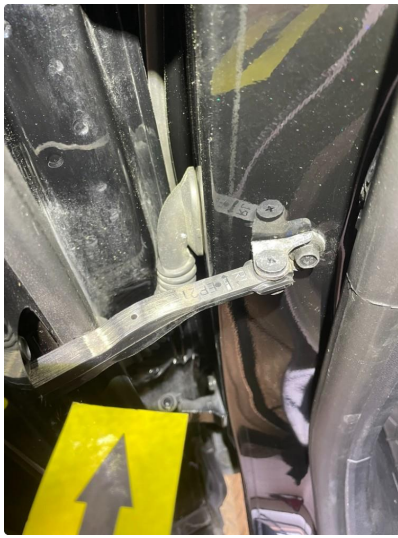
1.4 Dørstopper defekt

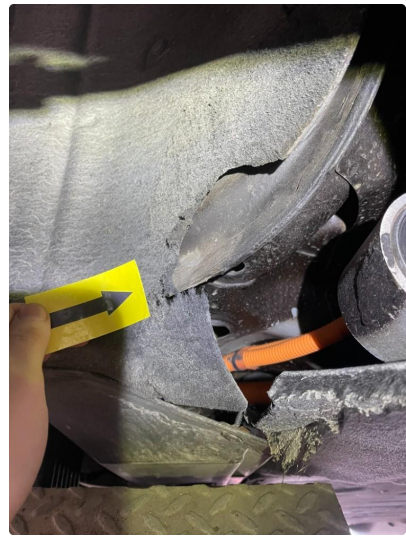
1.5 Plastinnerskjerm skadet

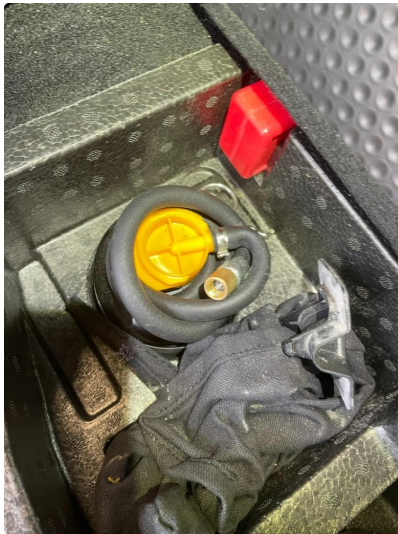
1.6 Dekktettemiddel utgått/mangler

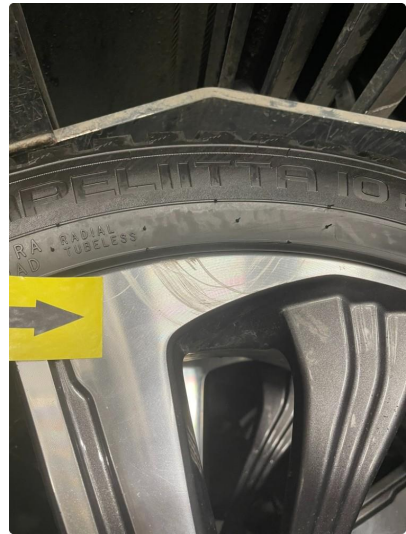
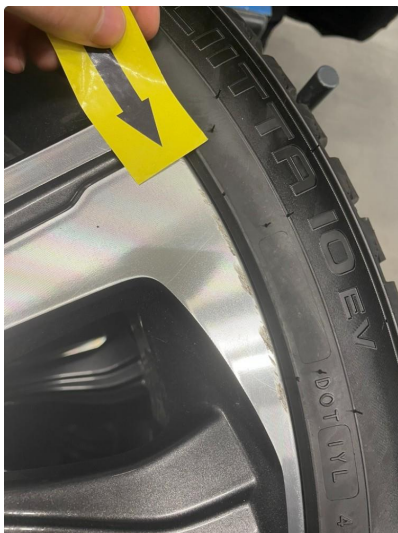
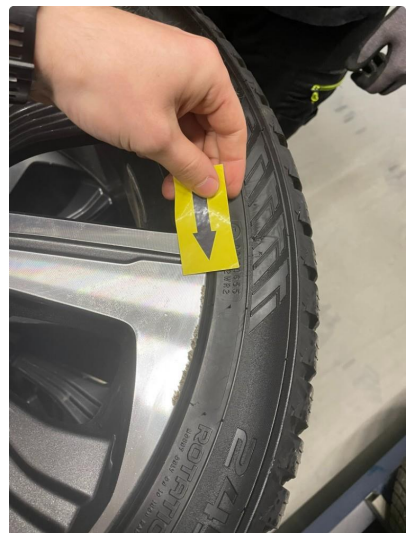
1.7 Kantkjørt felg Diamond Cut

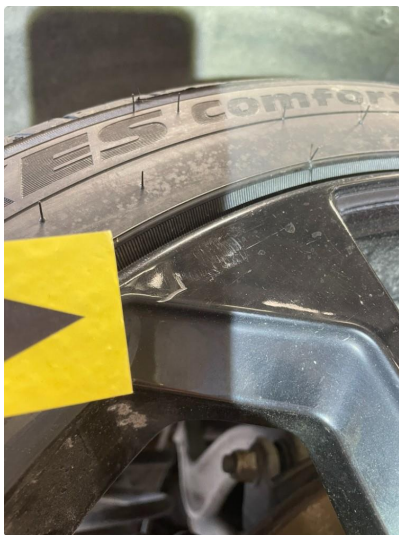
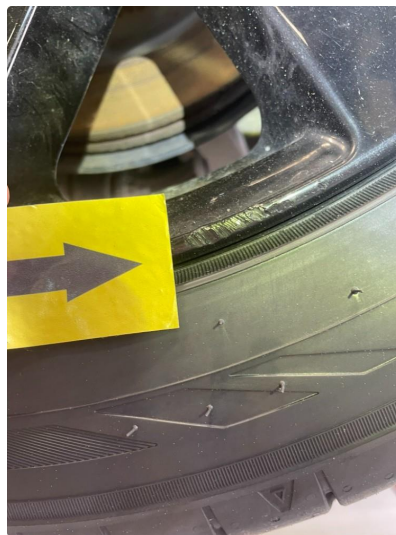
1.8 Kantkjørt felg

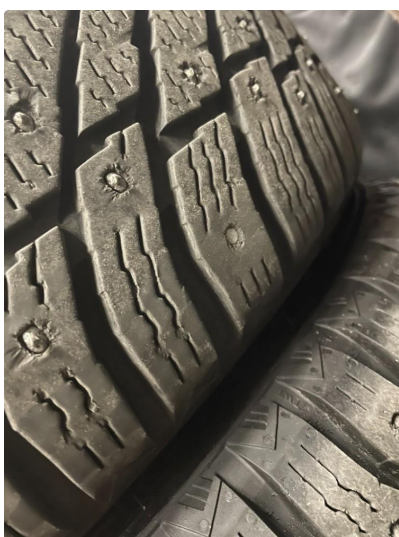
1.9 Piggdekk mangler pigger

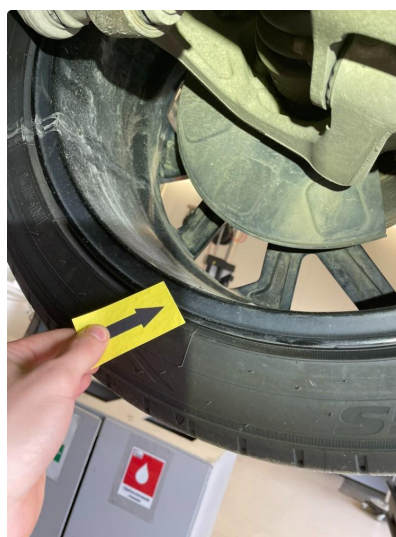
1.10 Kast i felg

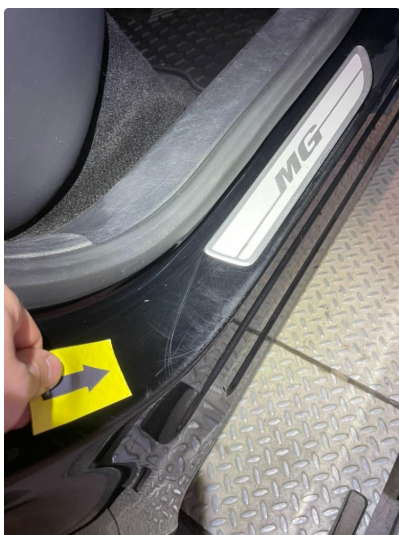
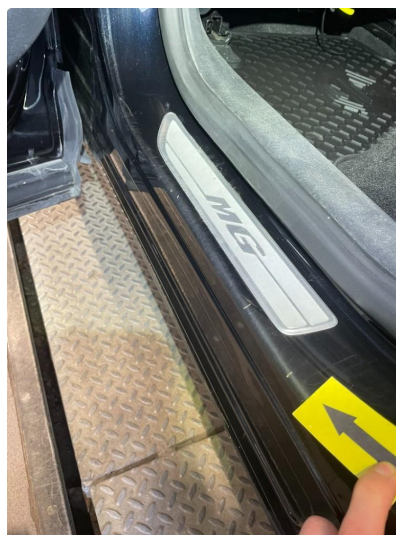
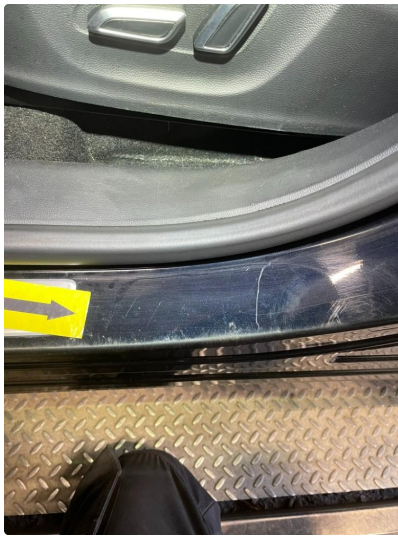
1.11 Slitt gjennom lakk

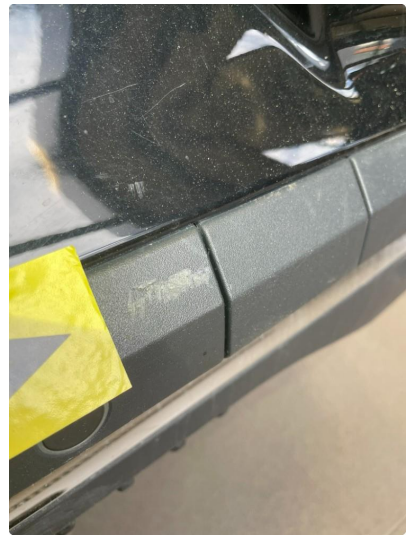
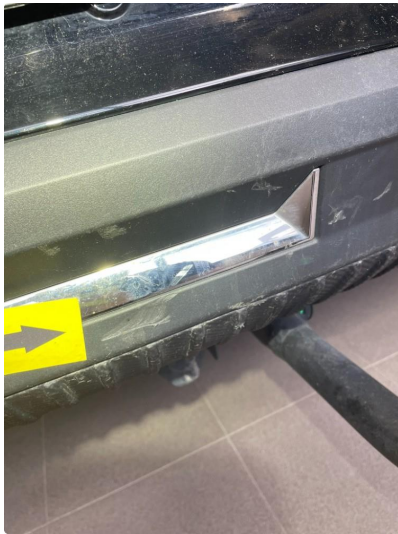
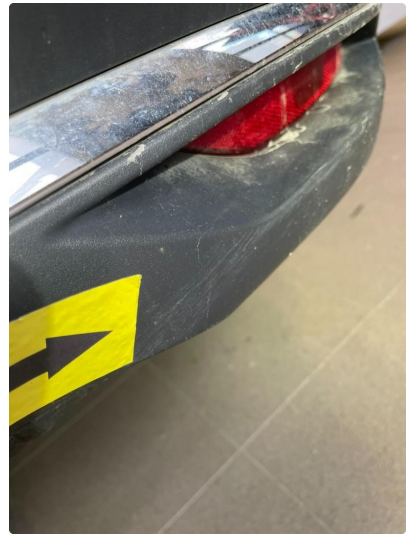
1.12 Skade

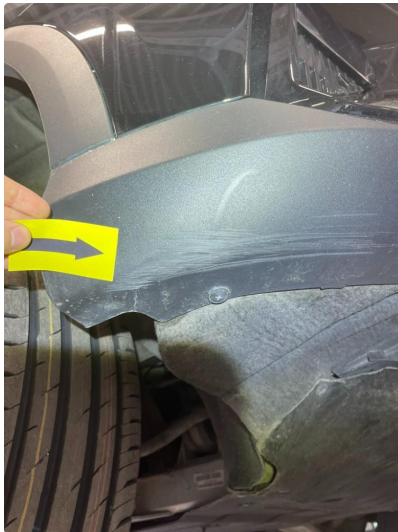
1.13 Skrubbskader underkant

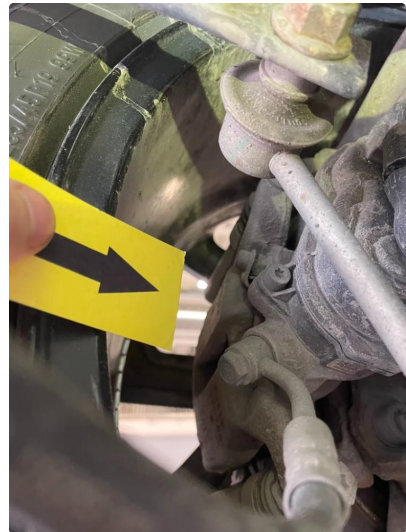
3.1 Slitte klosser

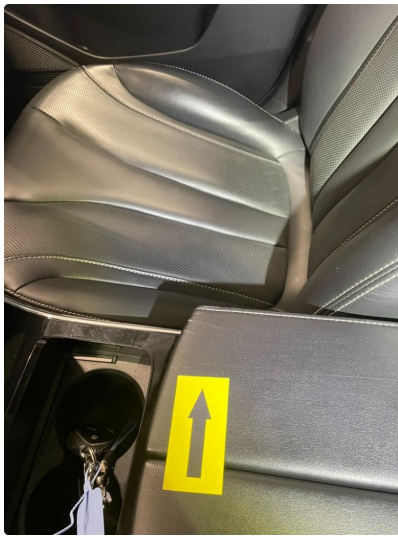
4.1 Riper/skade

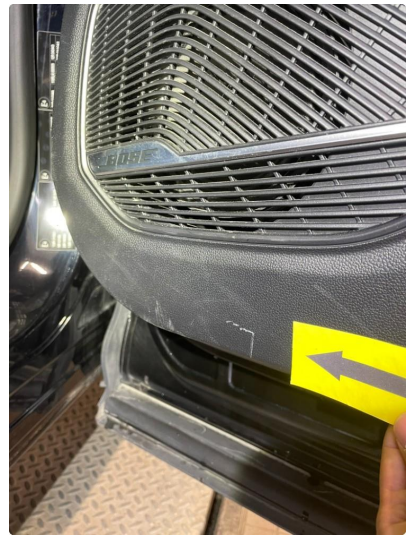
4.2 Rift

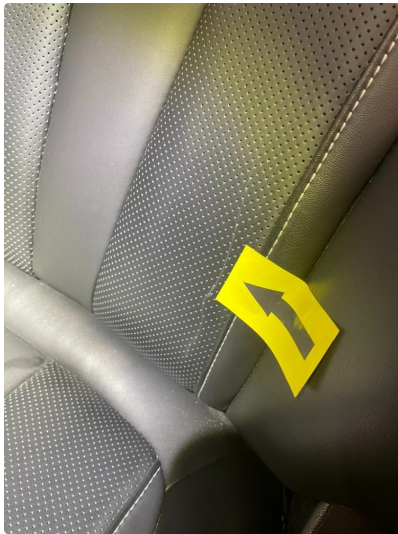
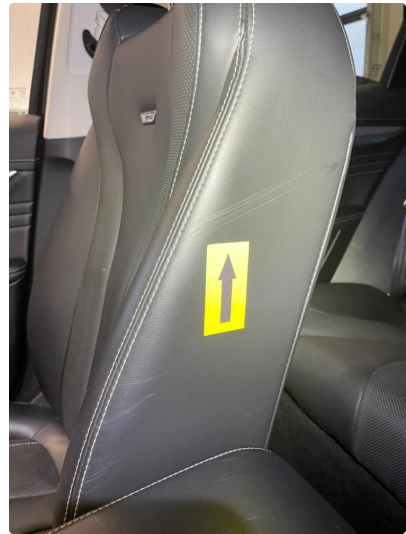
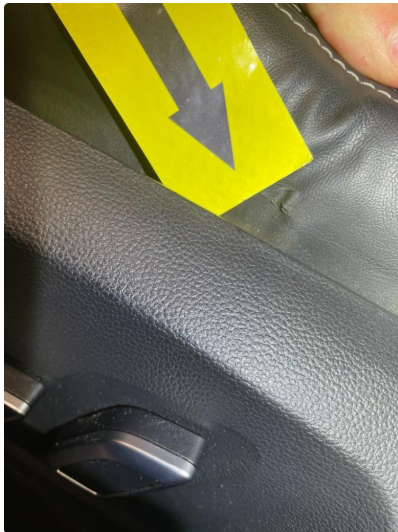
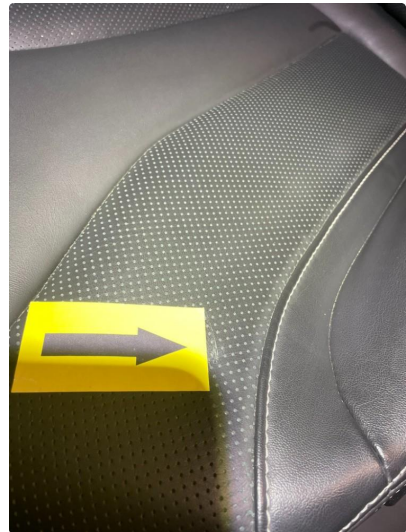
4.3 Skade på setetrekk

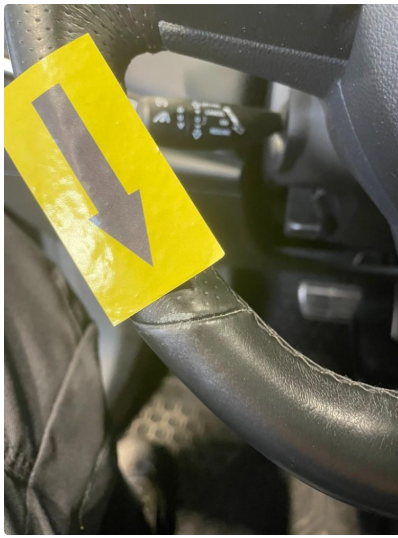
4.4 Slitt

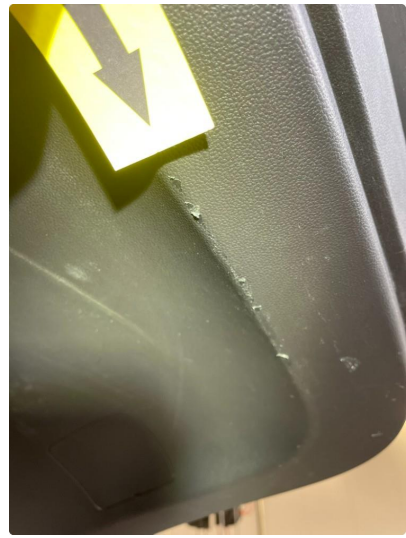
4.5 Ripe(r)

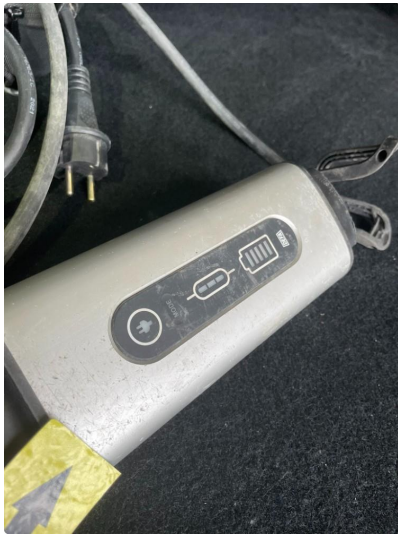
5.1 Spenningsomformer 12v/220v
