**MITSUBISHI MITSUBISHI OUTLANDER / CW0 150 HK  
AUTOMAT 4WD**
**TESTDATO: 27.05.2026**
**KODE: 2034198**

**FT55366**

**164 636 KM**

NBF Tilstandsrapport er utarbeidet av Norges Bilbransjeforbund og Forbrukerrådet.

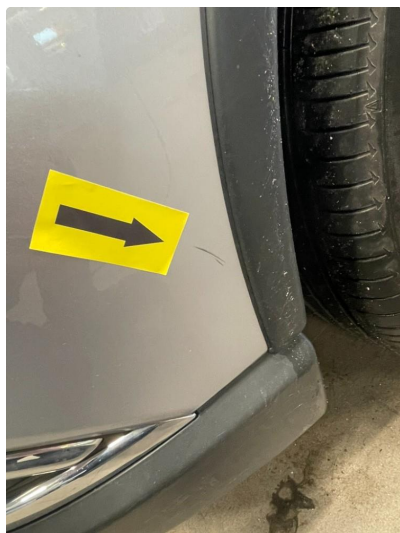
1.1 Generelt mye riper og småbulker

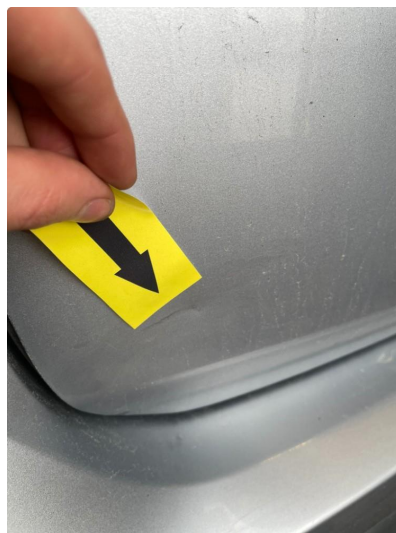
1.1 Generelt mye riper og småbulker

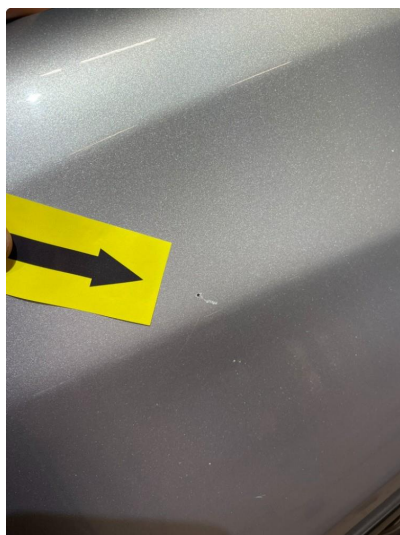
1.1 Generelt mye riper og småbulker

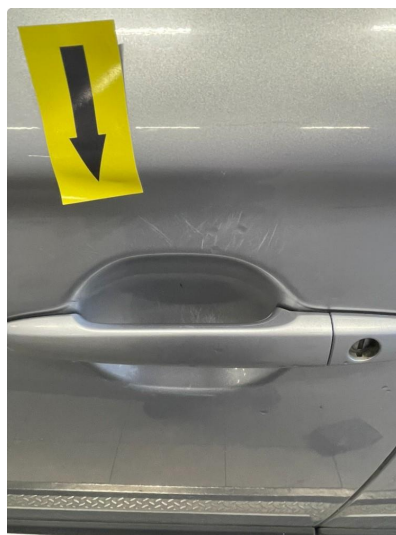
1.1 Generelt mye riper og småbulker

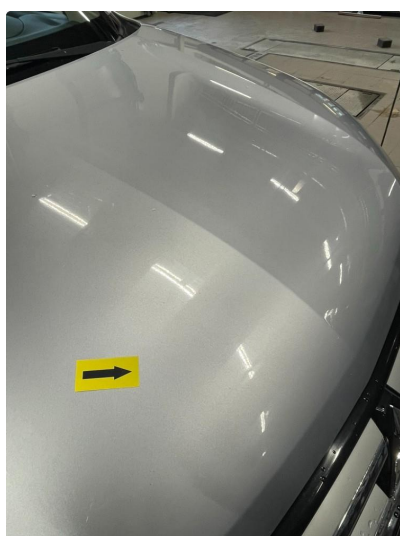
1.1 Generelt mye riper og småbulker

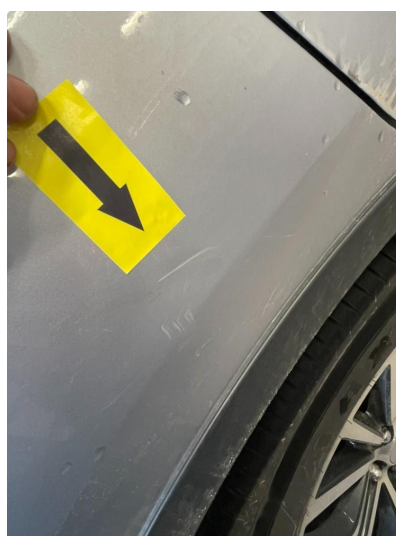
1.1 Generelt mye riper og småbulker

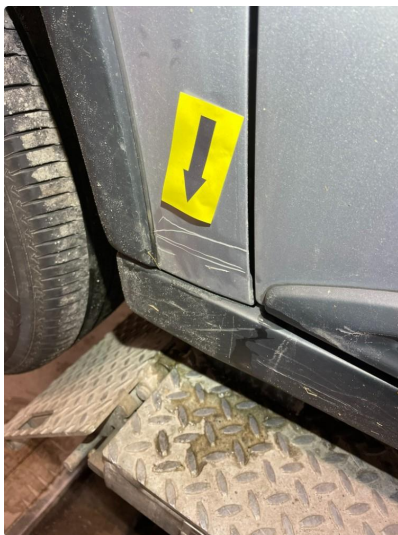
1.1 Generelt mye riper og småbulker

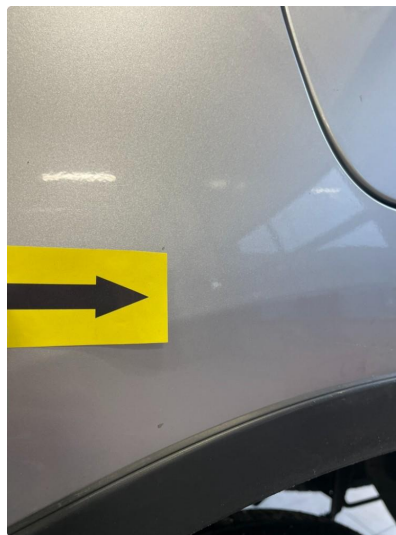
1.1 Generelt mye riper og småbulker

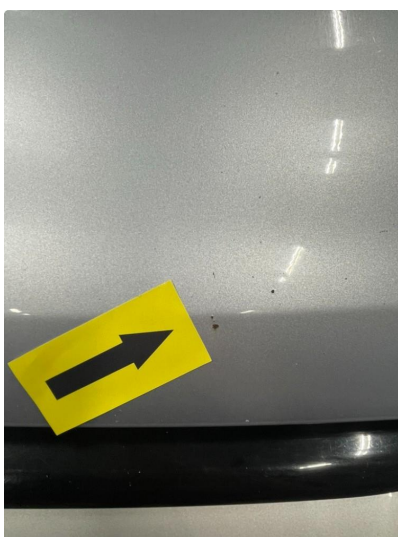
1.1 Generelt mye riper og småbulker

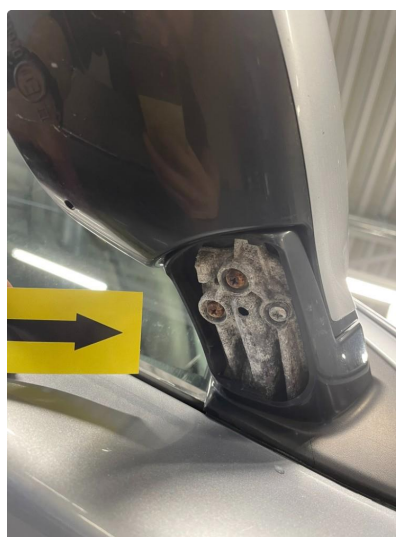
1.2 Deksel mangler

Normal bruksslitasje i henhold til alder og km.  
 Se punkter på tilstandsrapport for mere informasjon  
 Dekslene som mangler blir montert før salg.

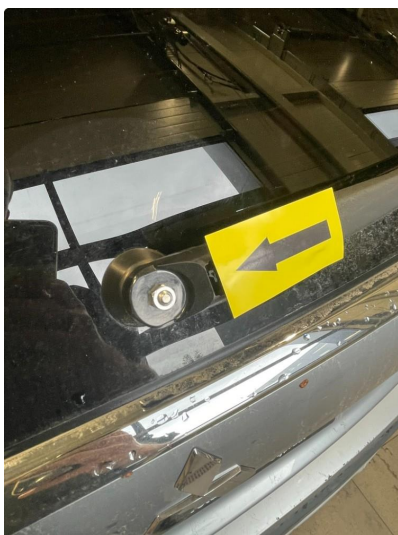
1.3 Mangler deksel pusserarm

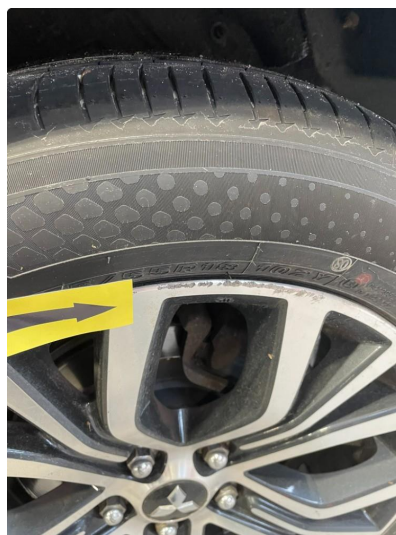
1.4 Kantkjørt felg Diamond Cut

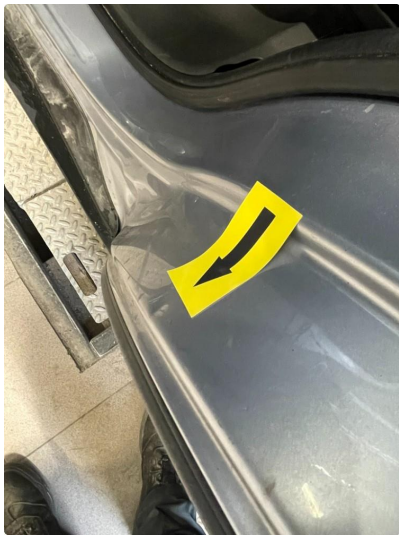
1.5 Bulk med lakkskade

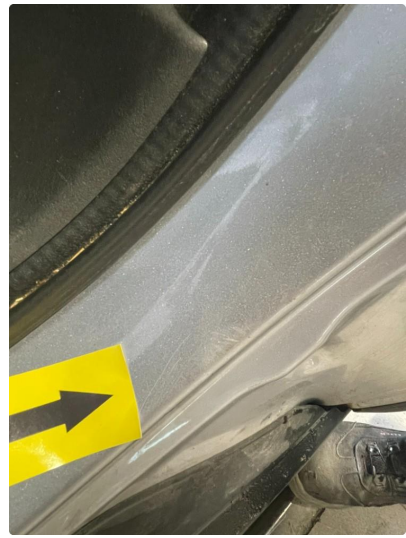
1.5 Bulk med lakkskade

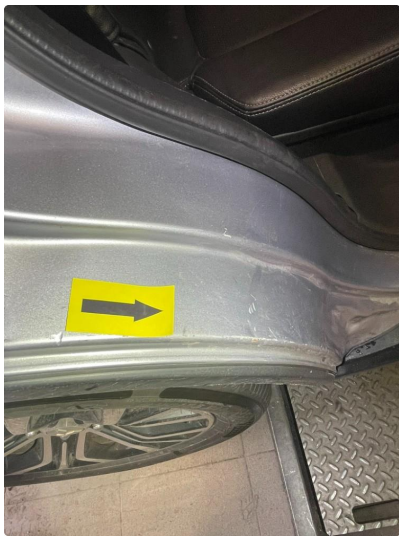
1.5 Bulk med lakkskade

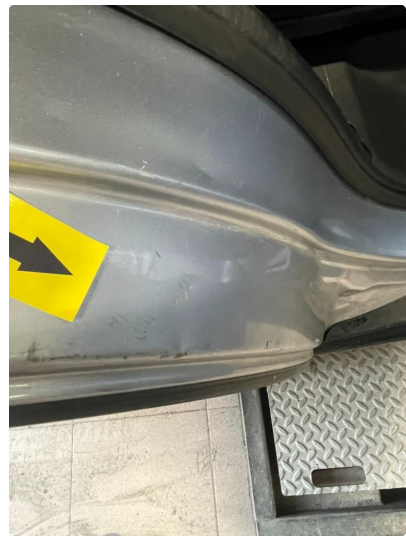
1.5 Bulk med lakkskade

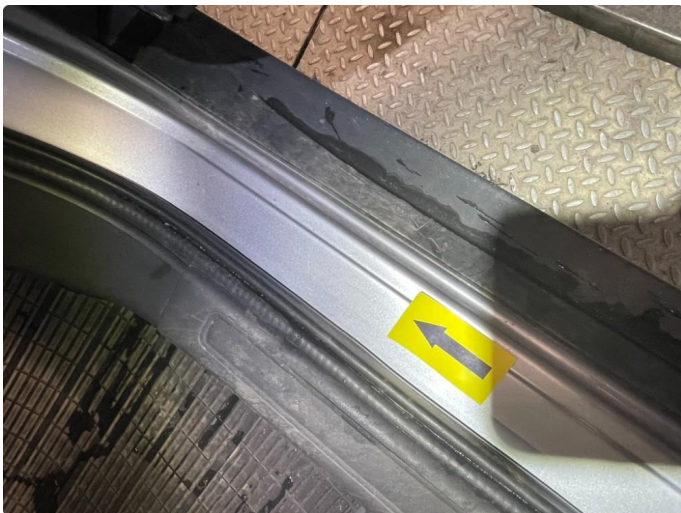
1.5 Bulk med lakkskade
