**MG MG ZS EV / ZS1 2WD**
**TESTDATO: 26.08.2026**
**KODE: 2120121**

**EF94787**

NBF Tilstandsrapport er utarbeidet av Norges Bilbransjeforbund og Forbrukerrådet.

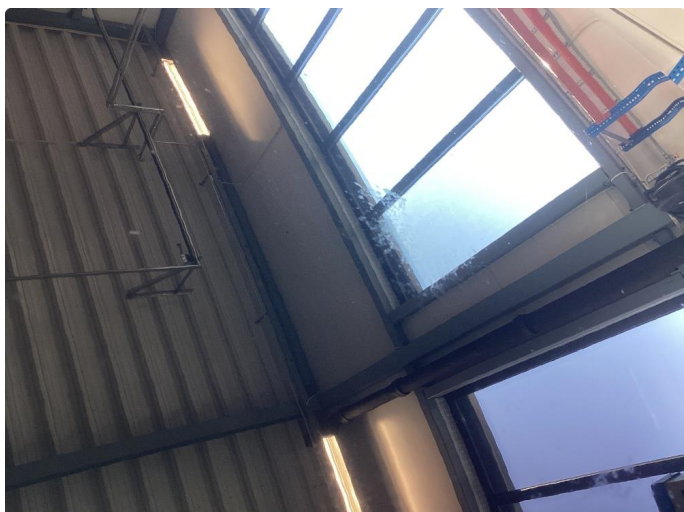
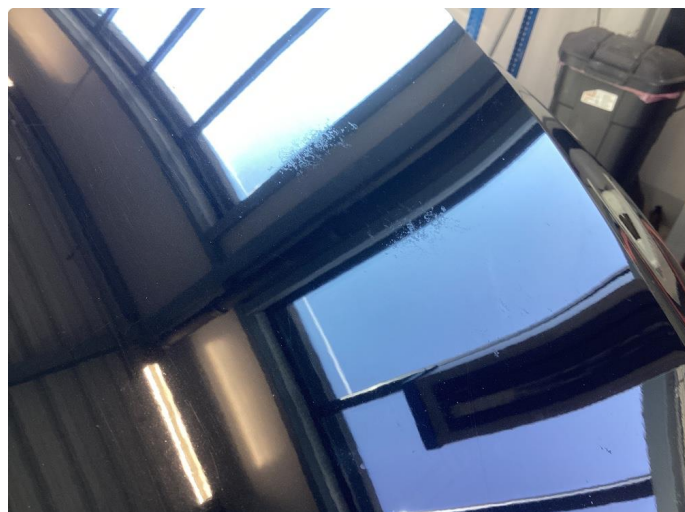
| Punkt | Beskrivelse | Plassering |
|---|---|---|
| 2.1 Panser | øvrig feil | |

2.1 Øvrige feil

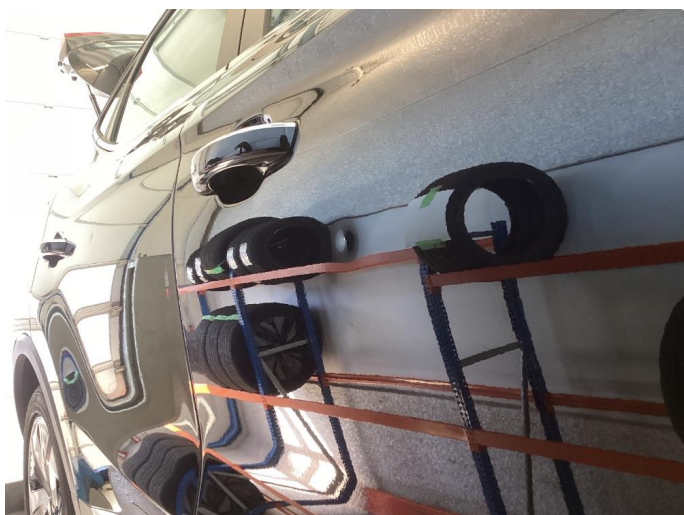
| Punkt | Beskrivelse | Plassering |
|---|---|---|
| 2.2 Dører | p-bulk | |

2.2 P-bulk

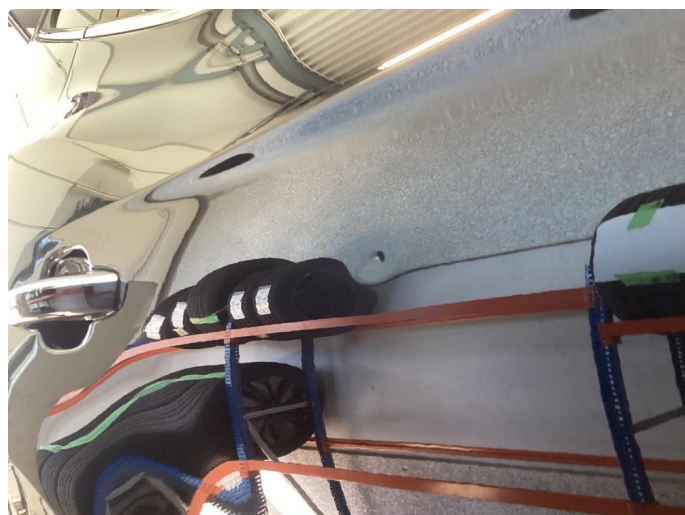
| Punkt | Beskrivelse | Plassering |
|---|---|---|
| 2.3 Dører | p-bulk | |

2.3 P-bulk

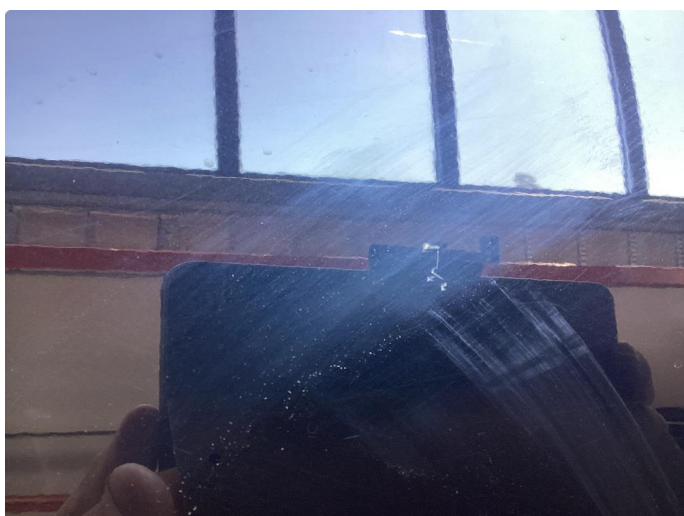
| Punkt | Beskrivelse | Plassering |
|---|---|---|
| 2.4 Dører | riper | |

2.4 Riper

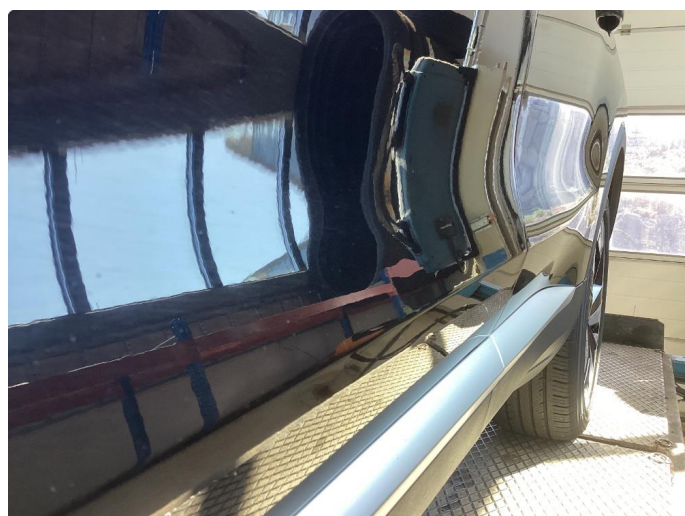
| Punkt | Beskrivelse | Plassering |
|---|---|---|
| 2.5 Dører | p-bulk | |

2.5 P-bulk

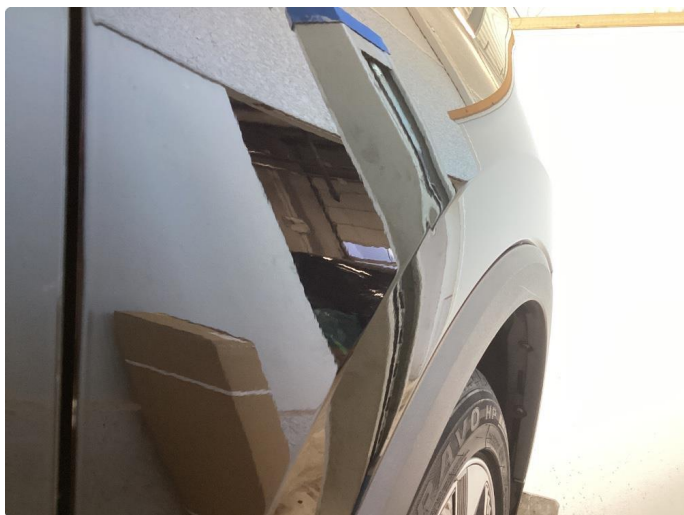
| Punkt | Beskrivelse | Plassering |
|---|---|---|
| 2.6 Skjermer | p-bulk | |

2.6 P-bulk

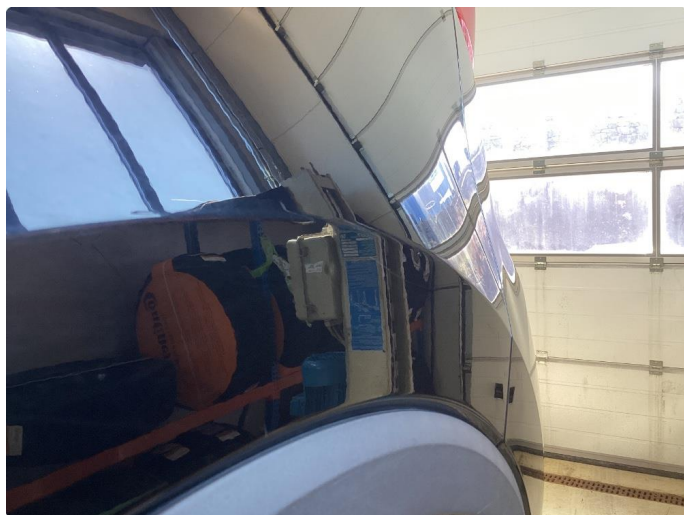
| Punkt | Beskrivelse | Plassering |
|---|---|---|
| 2.7 Skjermer | p-bulk | |

2.7 P-bulk

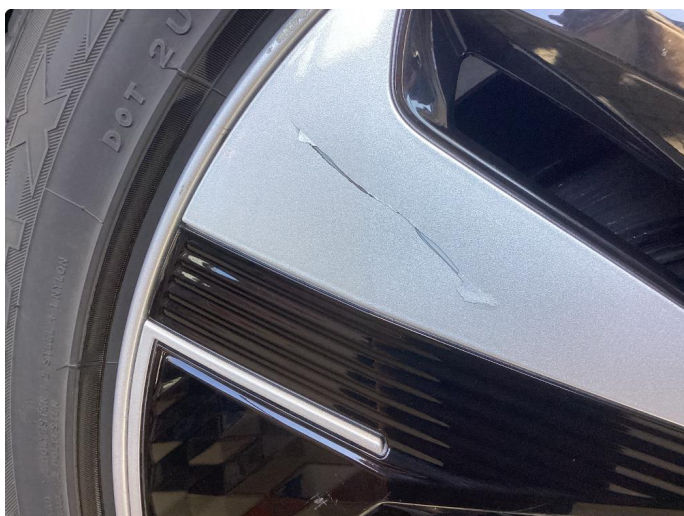
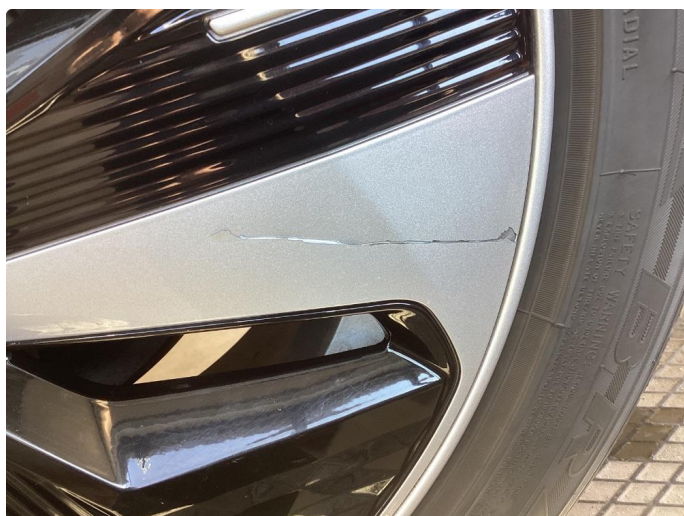
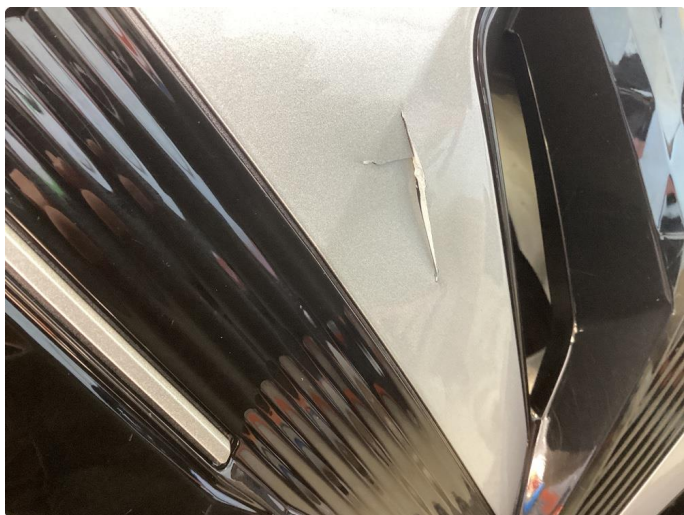
| Punkt | Beskrivelse | Plassering |
|---|---|---|
| 2.9 Dekk/Felger | hjul kapsel skadet | |

2.9 Hjulkapsel skadet

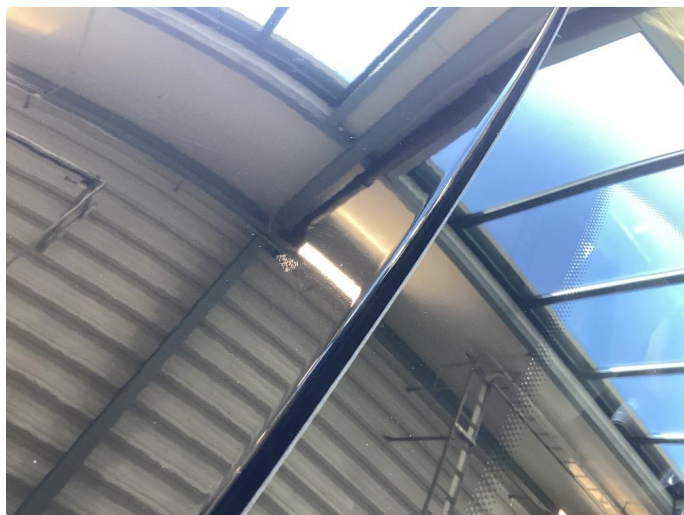
| Punkt | Beskrivelse | Plassering |
|---|---|---|
| 2.10 Tak | rust | |

2.10 Rust

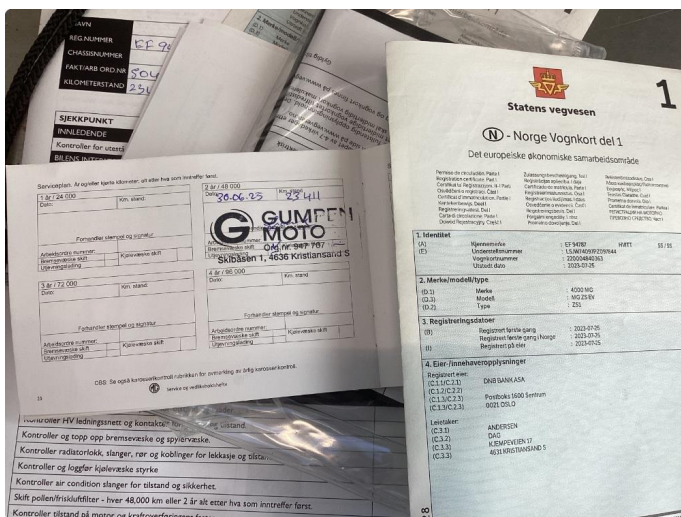
| Punkt | Beskrivelse | Plassering |
|---|---|---|
| 3.1 Service | service etter bilens intervall ikke fulgt | |

3.1 Service etter bilens intervall ikke fulgt

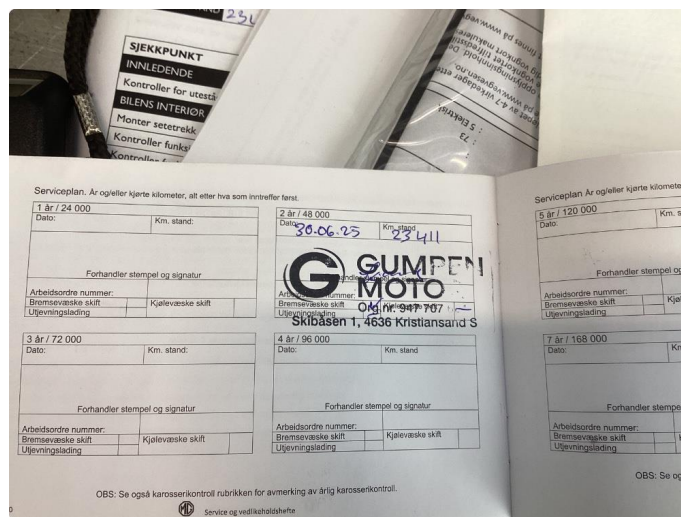
| Punkt | Beskrivelse | Plassering |
|---|---|---|
| 3.2 Service | trenger service | |

3.2 Trenger service

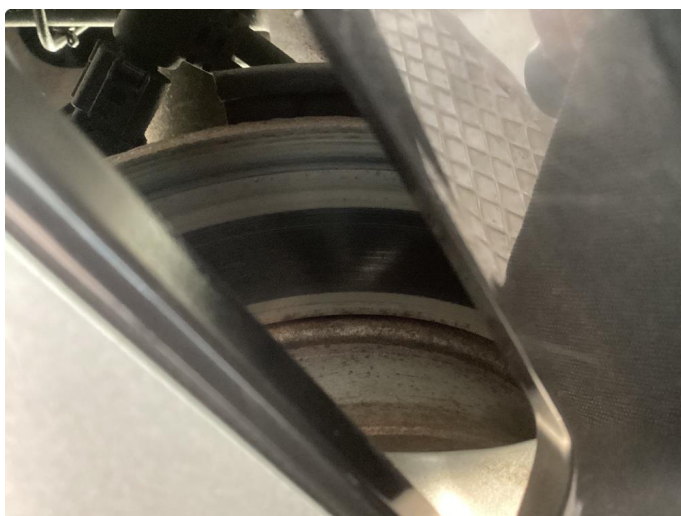
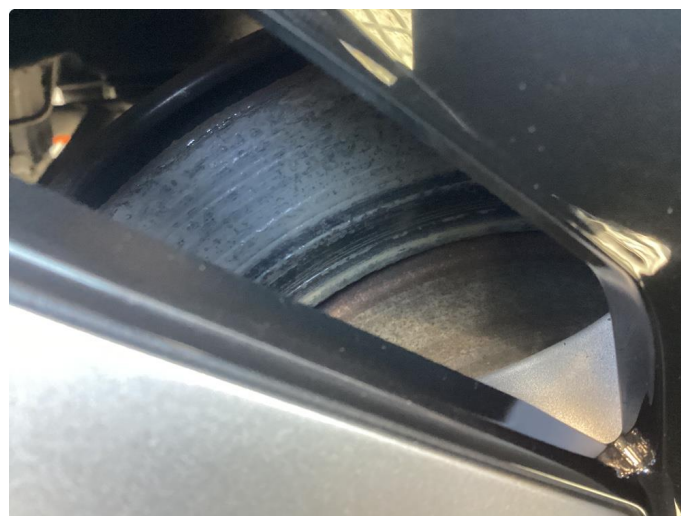
| Punkt | Beskrivelse | Plassering |
|---|---|---|
| 4.1 Skiver | rust | |

4.1 Rust
