TOYOTA TOYOTA HILUX / AN1P(EU,N) 204 HK AUTOMAT  
4WD

TESTDATO: 30.09.2026

NBF Tilstandsrapport er utarbeidet av Norges Bilbransjeforbund og Forbrukerrådet.

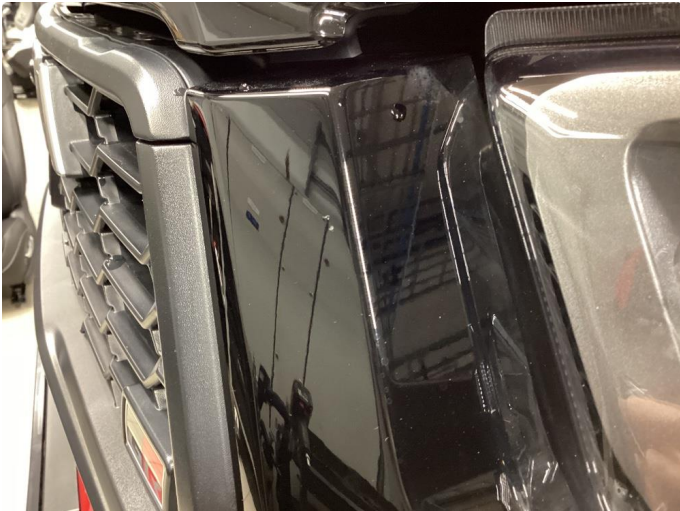
| Punkt | | Beskrivelse | Plassering |
|---|---|---|---|
| 1.1 | Lakk | stensprut | venstre foran |

1.1 Stensprut
