XPENG G9 / G9A 4WD

TESTDATO: 11.08.2026

KODE: 2088744

ZH64783

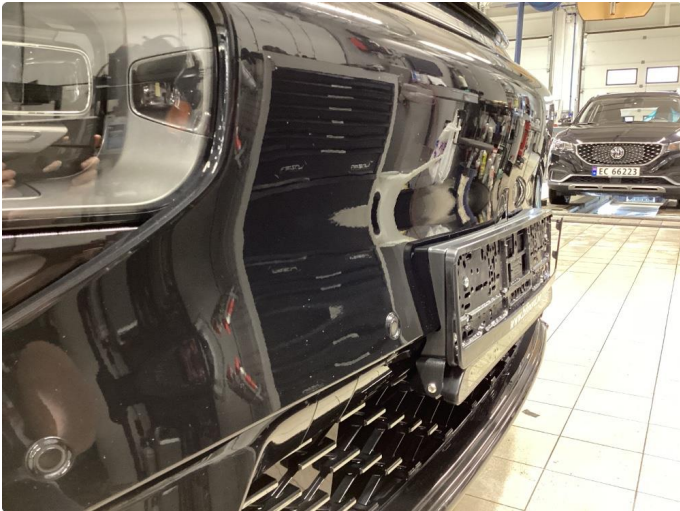
| Punkt | | Beskrivelse | Plassering |
|---|---|---|---|
| 1.1 | Lakk | stensprut | foran |

1.1 Stensprut

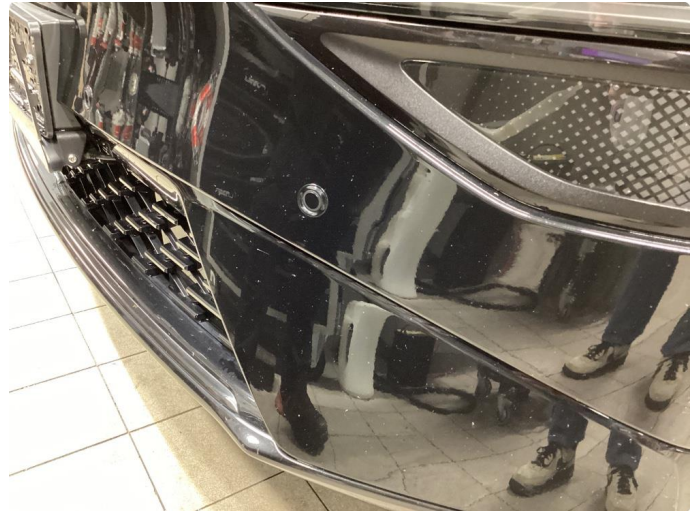
1.1 Stensprut

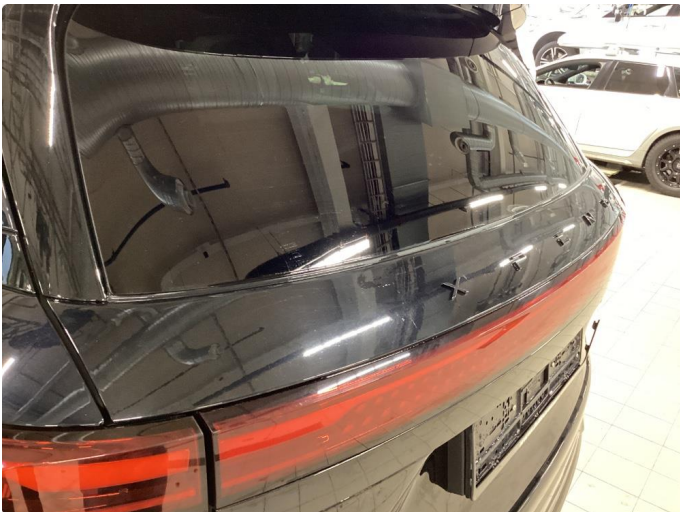
| Punkt | | Beskrivelse | Plassering |
|---|---|---|---|
| 1.2 | Lakk | Bruks merker | bak |

1.2 Bruks merker

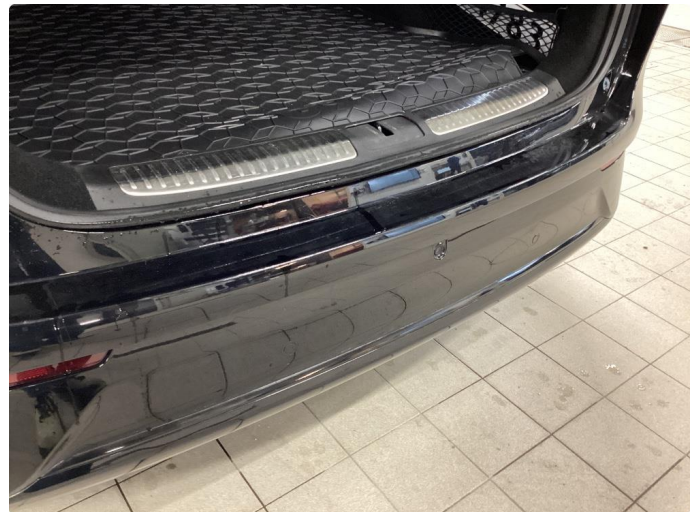
| Punkt | | Beskrivelse | Plassering |
|---|---|---|---|
| 1.3 | Lakk | Bruks merker | |

1.3 Bruks merker

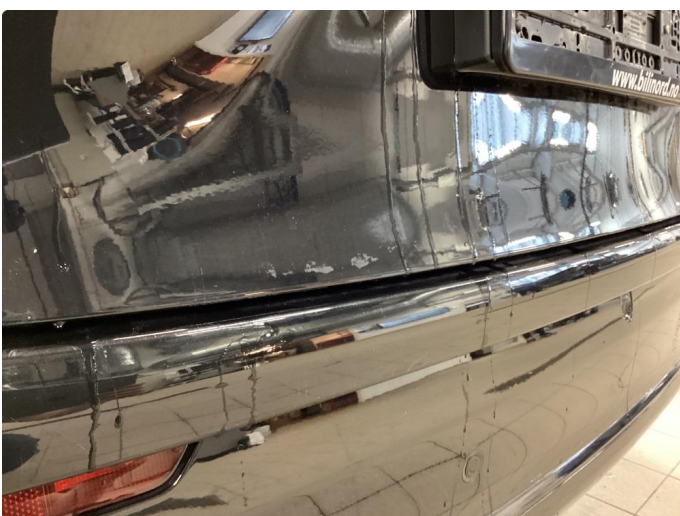
| Punkt | | Beskrivelse | Plassering |
|---|---|---|---|
| 1.4 | Lakk | Bruks merker | bak |

1.4 Bruks merker

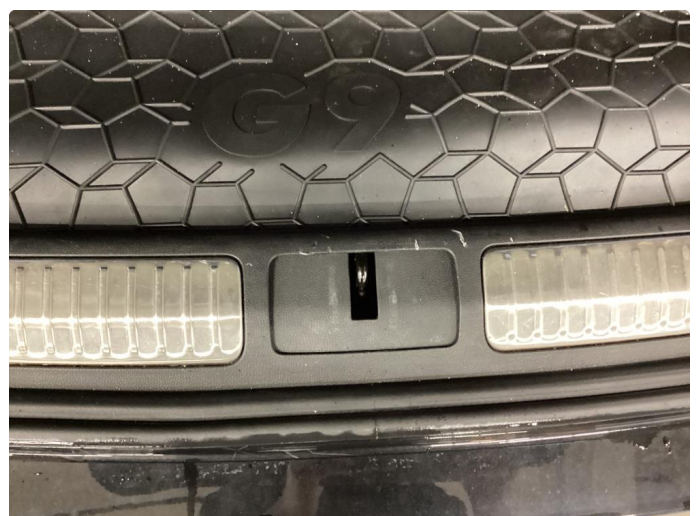
| Punkt | | Beskrivelse | Plassering |
|---|---|---|---|
| 2.1 | Deksel | Bruks merker | |

2.1 Bruks merker
