**ISUZU N/A / BTF 163 HK AUTOMAT 4WD**
**TESTDATO: 11.06.2026**
**KODE: 2048998**

**AY44883**

NBF Tilstandsrapport er utarbeidet av Norges Bilbransjeforbund og Forbrukerrådet.

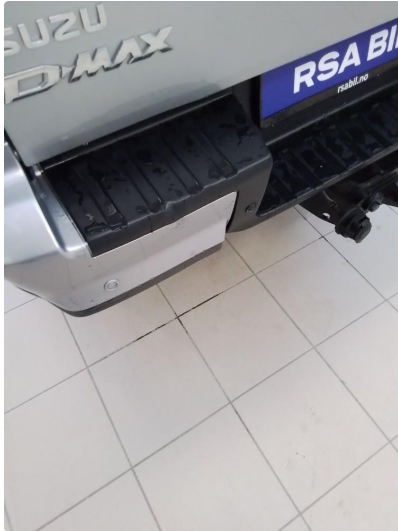
| Punkt | | Beskrivelse | Plassering |
|---|---|---|---|
| 1.1 | Støtfanger | Merker i lakk | Støtfanger bak |

### 1.1 Merker i lakk
