**SUZUKI IGNIS / MF 4WD**
**TESTDATO: 28.07.2026**
**KODE: 2080226**

**RL16766**

**Hybr(B)**
**CHASSISNR: JSAMFJ21S00101011**
**BRUKTIMPORT: Nei**
**KJØRETØY: Personbil**
**FRIST FOR PKK: 16.06.2027**

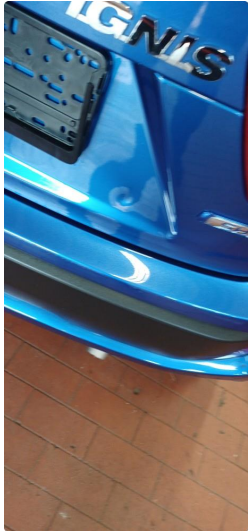
| Punkt | | Beskrivelse | Plassering |
|---|---|---|---|
| 1.1 | Bakluke | bulk med lakkskade halv del | |

1.1 Bulk med lakkskade halv del

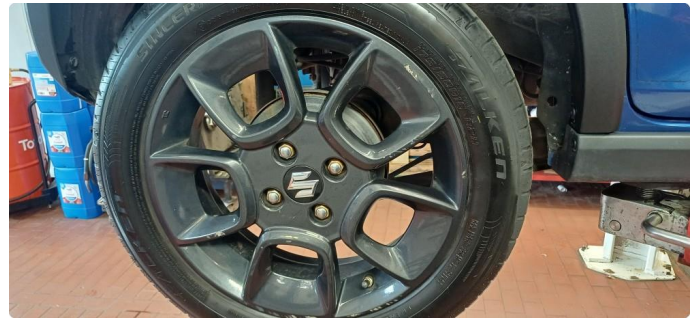
| Punkt | | Beskrivelse | Plassering |
|---|---|---|---|
| 1.2 | Dekk/Felger | kantkjørt felg | |

1.2 Kantkjørt felg

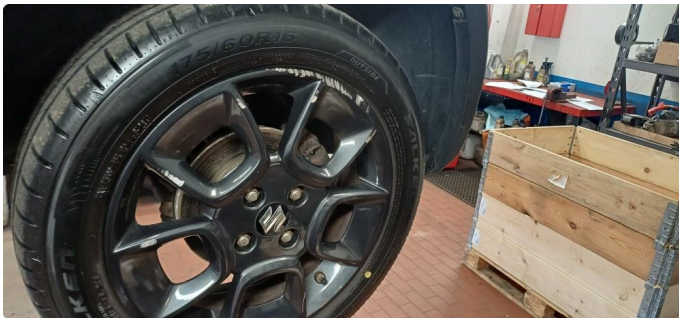
1.2 Kantkjørt felg

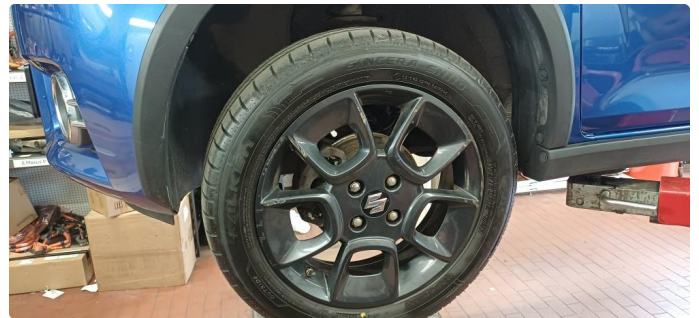
1.2 Kantkjørt felg

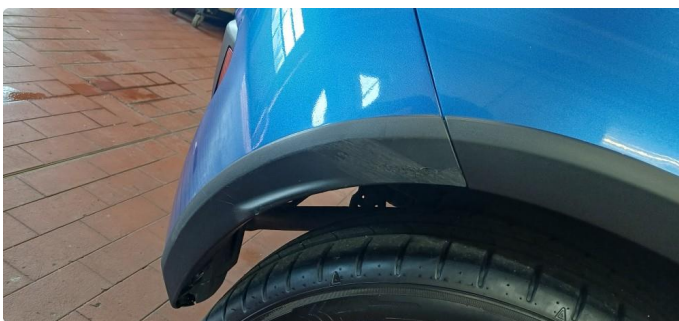
| Punkt | | Beskrivelse | Plassering |
|---|---|---|---|
| 1.3 | Støtfanger | skade | bak |

1.3 Skade

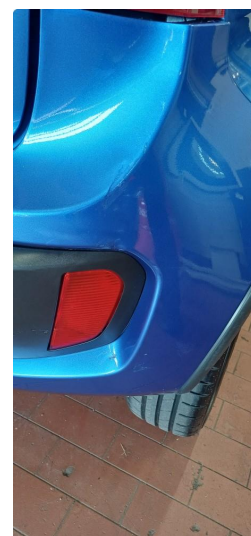
1.3 Skade
