BYD BYD TANG / STE 4WD

TESTDATO: 24.07.2026

CHASSISNR: LC0CF4CD4M1082399

NBF Tilstandsrapport er utarbeidet av Norges Bilbransjeforbund og Forbrukerrådet.

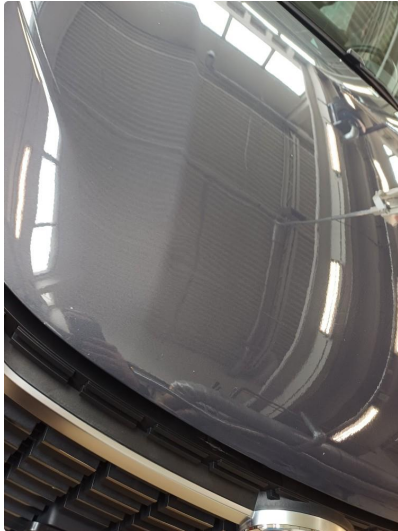
| Punkt | Beskrivelse | Plassering |
|---|---|---|
| 1.1 Panser | bulk med lakkskade | |

1.1 Bulk med lakkskade

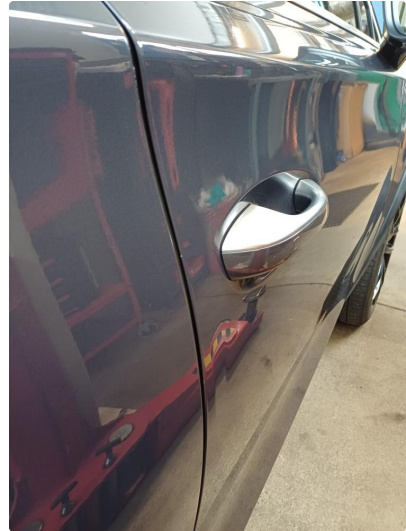
| Punkt | Beskrivelse | Plassering |
|---|---|---|
| 1.2 Dører | bulk | |

1.2 Bulk

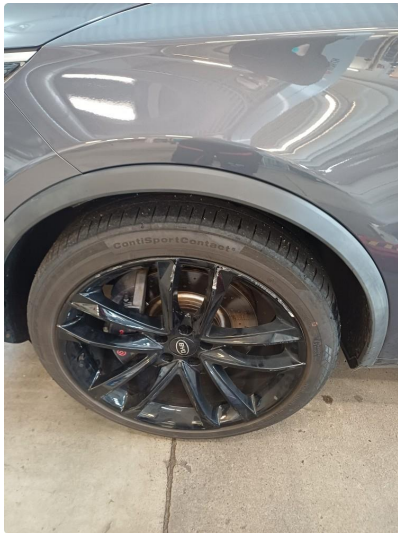
| Punkt | Beskrivelse | Plassering |
|---|---|---|
| 1.3 Dekk/Felger | kantkjørt felg | |

1.3 Kantkjørt felg

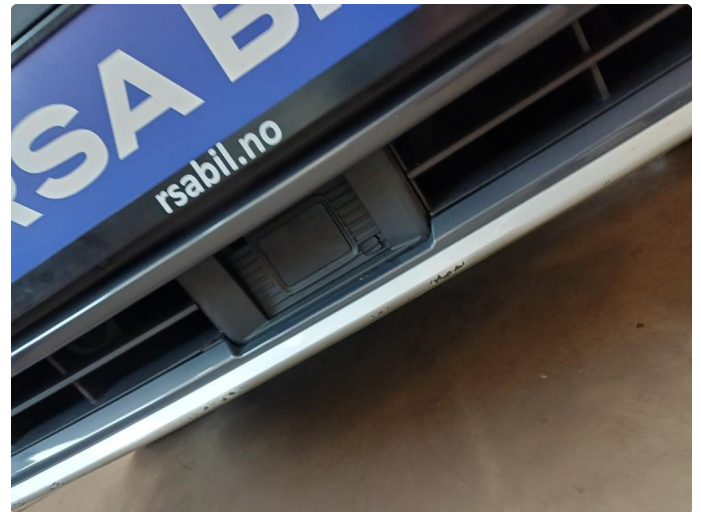
| Punkt | Beskrivelse | Plassering |
|---|---|---|
| 1.4 Støtfanger | lister skadet/mangler | |

1.4 Lister skadet/mangler

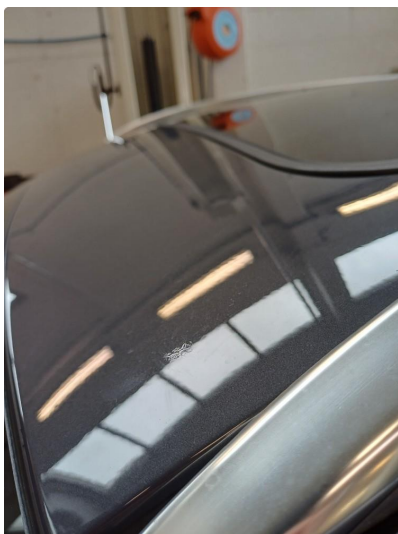
| Punkt | Beskrivelse | Plassering |
|---|---|---|
| 1.5 Tak | rust | |

1.5 Rust

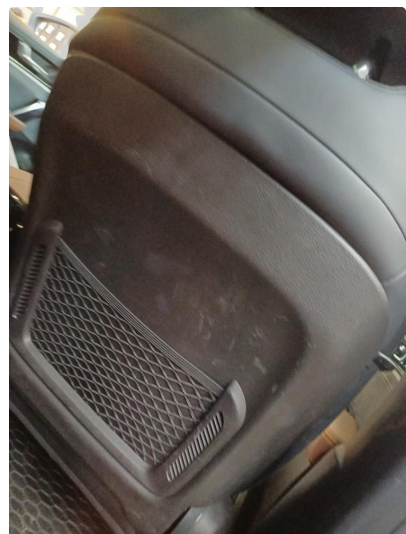
| Punkt | Beskrivelse | Plassering |
|---|---|---|
| 2.1 Seter | skade på seterygg | |

2.1 Skade på seterygg

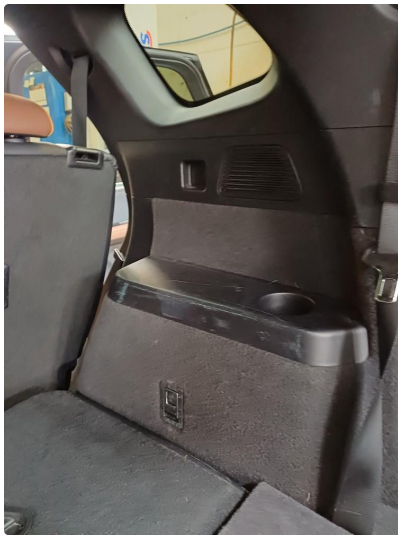
| Punkt | Beskrivelse | Plassering |
|---|---|---|
| 2.2 Deksel | ripe(r) | |

## 2.2 Ripe(r)
