VOLVO EX30 / 2 4WD

CHASSISNR: YV12ZEK90SS136721

NBF Tilstandsrapport er utarbeidet av Norges Bilbransjeforbund og Forbrukerrådet.

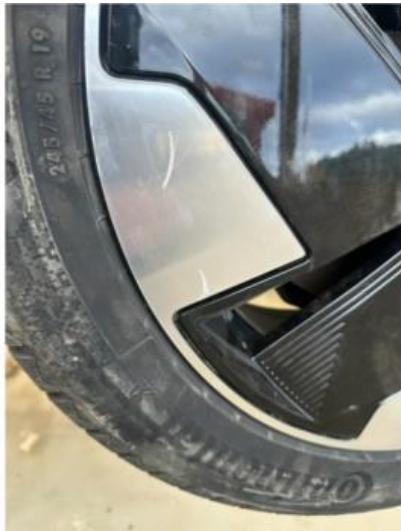
| Punkt | | Beskrivelse | Plassering |
|---|---|---|---|
| 1.1 | Dekk/Felger | Ett par riper i en vinterfelg | |

1.1 Ett par riper i en vinterfelg
