POLESTAR POLESTAR 2 / V 4WD

EE66361

CHASSISNR: YSMVSEDE1PL117053

NBF Tilstandsrapport er utarbeidet av Norges Bilbransjeforbund og Forbrukerrådet.

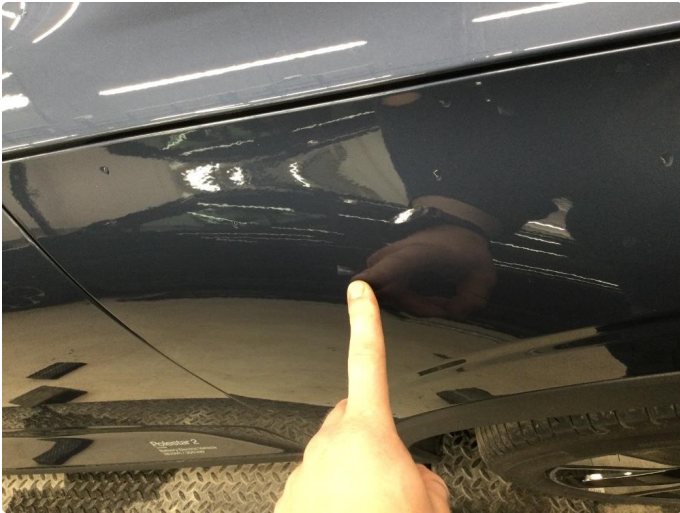
| Punkt | | Beskrivelse | Plassering |
|---|---|---|---|
| 1.3 | Skjermer | Lite bulk med lakkskade. Lakkeres forenklet | høyre foran |

1.3 Lite bulk med lakkskade. Lakkeres forenklet

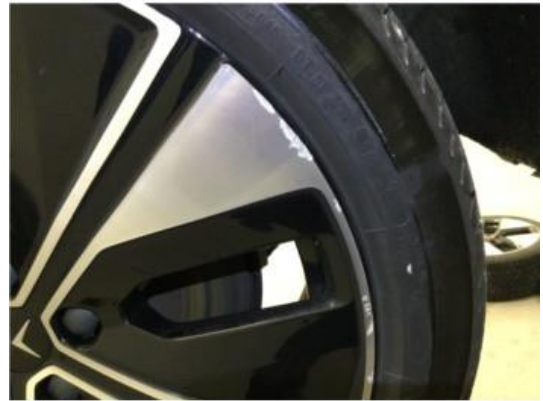
| Punkt | | Beskrivelse | Plassering |
|---|---|---|---|
| 1.4 | Dekk/Felger | En sommerfelg litt kantkjørt | |

1.4 En sommerfelg litt kantkjørt
