VOLVO XC40 T5 TWIN ENGINE 2WD

KODE: 1942732

NBF Tilstandsrapport er utarbeidet av Norges Bilbransjeforbund og Forbrukerrådet.

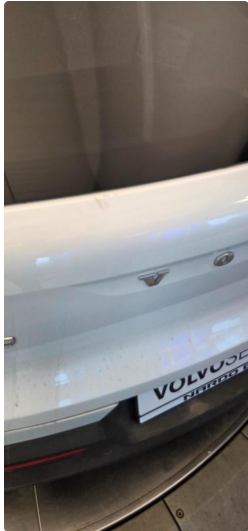
| Punkt | | Beskrivelse | Plassering |
|---|---|---|---|
| 1.1 | Bakluke | Liten lakkskade i bakluke | |

1.1 Liten lakkskade i bakluke

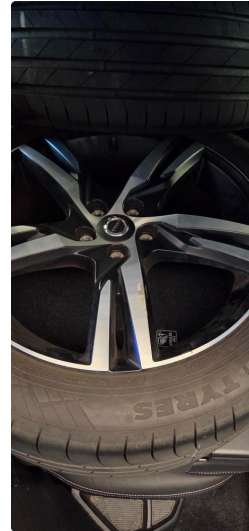
| Punkt | | Beskrivelse | Plassering |
|---|---|---|---|
| 1.2 | Dekk/Felger | En sommerfelg litt kantkjørt | |

1.2 En sommerfelg litt kantkjørt
