VOLVO C40 4WD

TESTDATO: 12.08.2026

CHASSISNR: YV1XKEDVXP2037237

NBF Tilstandsrapport er utarbeidet av Norges Bilbransjeforbund og Forbrukerrådet.

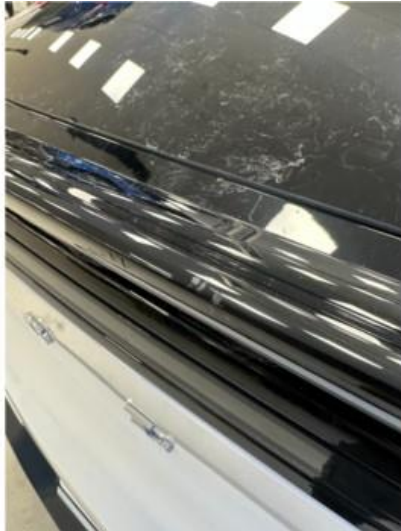
| Punkt | | Beskrivelse | Plassering |
|---|---|---|---|
| 1.1 | Bakluke | Noen riper i bakluke | |

1.1 Noen riper i bakluke

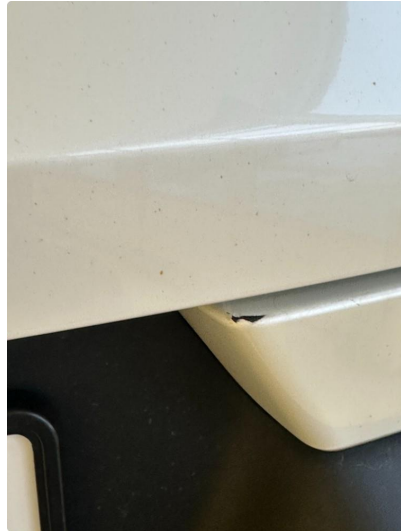
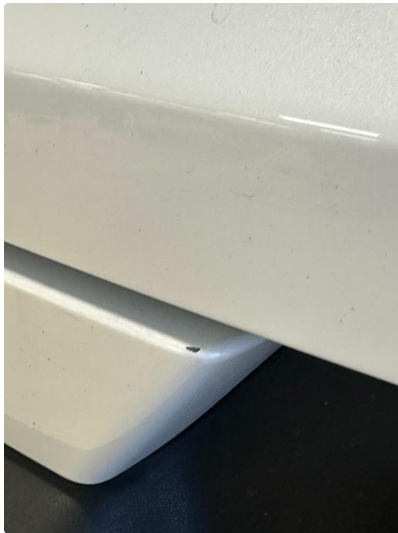
| Punkt | | Beskrivelse | Plassering |
|---|---|---|---|
| 1.2 | Støtfanger | To hakk i fanger bak. Lakkeres forenklet | |

1.2 To hakk i fanger bak. Lakkeres forenklet
