VOLVO XC40 4WD

TESTDATO: 12.08.2026

EC89330

NBF Tilstandsrapport er utarbeidet av Norges Bilbransjeforbund og Forbrukerrådet.

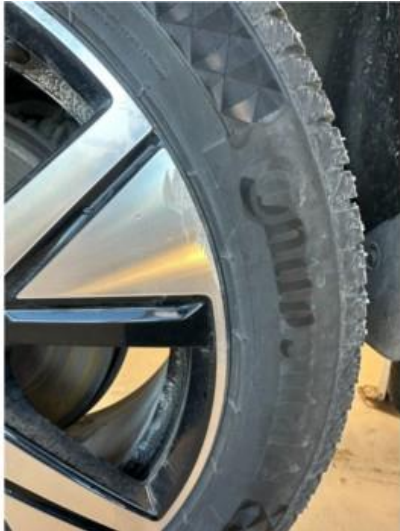
| Punkt | | Beskrivelse | Plassering |
|---|---|---|---|
| 1.1 | Dekk/Felger | En vinterfelg litt oppripet | |

1.1 En vinterfelg litt oppripet

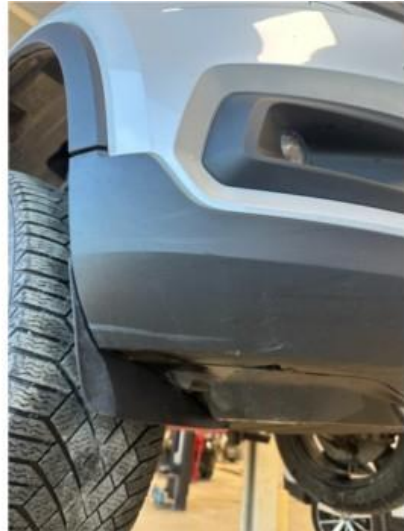
| Punkt | | Beskrivelse | Plassering |
|---|---|---|---|
| 1.2 | Støtfanger | Litt oppripet på underside av fanger høyre foran | |

1.2 Litt oppripet på underside av fanger høyre foran

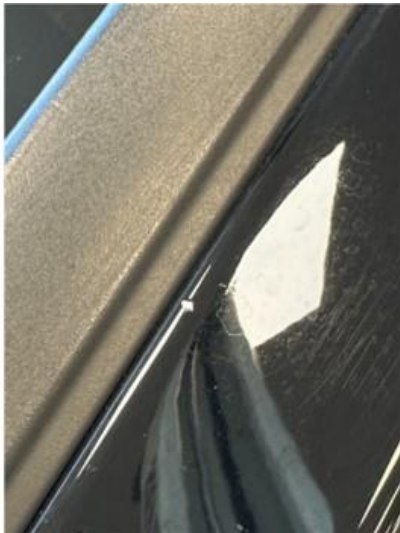
| Punkt | | Beskrivelse | Plassering |
|---|---|---|---|
| 1.3 | Tak | Steinsprut. A-pilar V-side + forkant av tak: flekkes | |

1.3 Steinsprut. A-pilar V-side + forkant av tak: flekkes

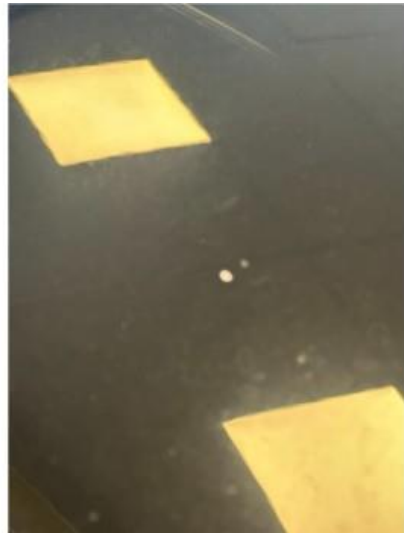
1.3 Steinsprut. A-pilar V-side + forkant av tak: flekkes
