VOLVO XC60 T8 TWIN ENGINE / U 4WD

TESTDATO: 12.08.2026

**VH94740**

NBF Tilstandsrapport er utarbeidet av Norges Bilbransjeforbund og Forbrukerrådet.

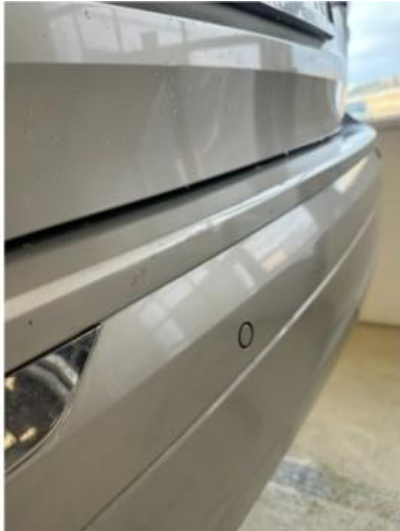
| Punkt | | Beskrivelse | Plassering |
|---|---|---|---|
| 1.1 | Terskler/innlastningssone | Noen hakk i lastesone fanger bak. Normal slitasje | |

1.1 Noen hakk i lastesone fanger bak. Normal slitasje

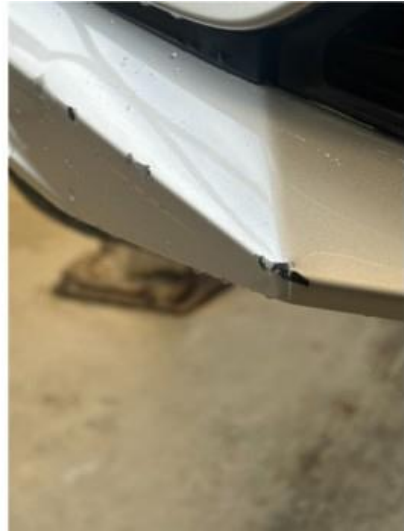
| Punkt | | Beskrivelse | Plassering |
|---|---|---|---|
| 1.2 | Støtfanger | Noe hakk/riper i nedre del av fanger foran | |

1.2 Noe hakk/riper i nedre del av fanger foran

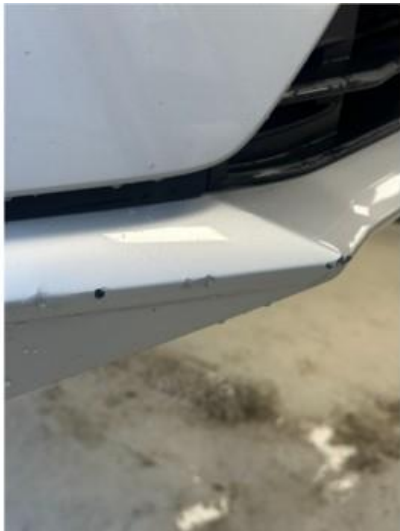
1.2 Noe hakk/riper i nedre del av fanger foran

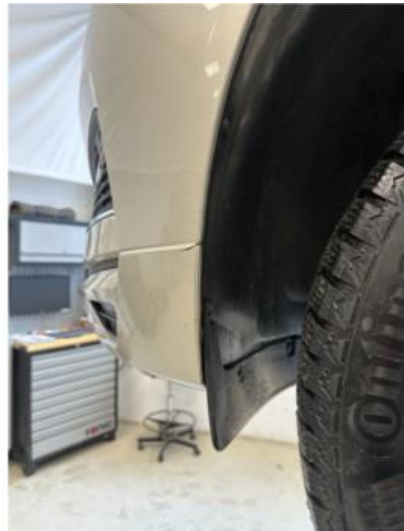
1.2 Noe hakk/riper i nedre del av fanger foran
