POLESTAR POLESTAR 2 / V 4WD

TESTDATO: 12.08.2026

CHASSISNR: YSMVSETE0PL125548

NBF Tilstandsrapport er utarbeidet av Norges Bilbransjeforbund og Forbrukerrådet.

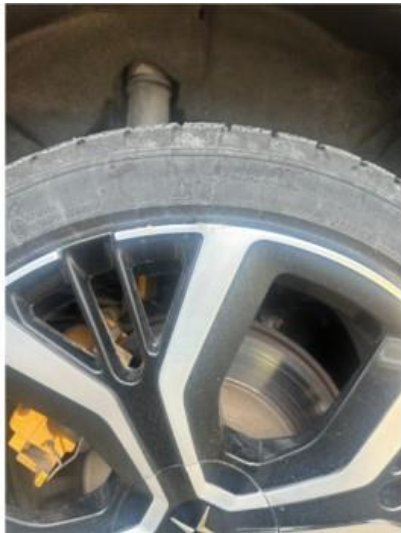
| Punkt | | Beskrivelse | Plassering |
|---|---|---|---|
| 1.1 | Dekk/Felger | En vinterfelg litt kantkjørt | |

1.1 En vinterfelg litt kantkjørt

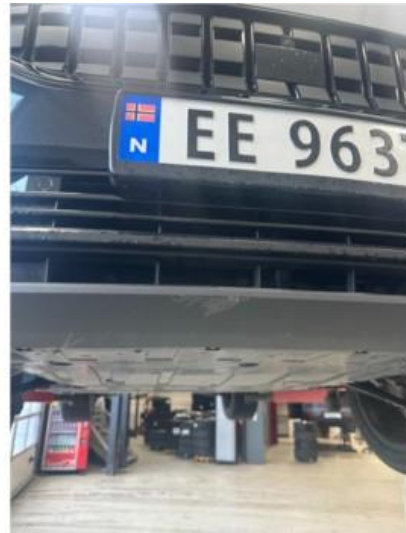
| Punkt | | Beskrivelse | Plassering |
|---|---|---|---|
| 1.2 | Støtfanger | Litt oppriper på underside av fanger foran | |

1.2 Litt oppripet på underside av fanger foran
