POLESTAR POLESTAR 2 / V 4WD

TESTDATO: 28.08.2026

CHASSISNR: YSMVSFDE0RL224023

NBF Tilstandsrapport er utarbeidet av Norges Bilbransjeforbund og Forbrukerrådet.

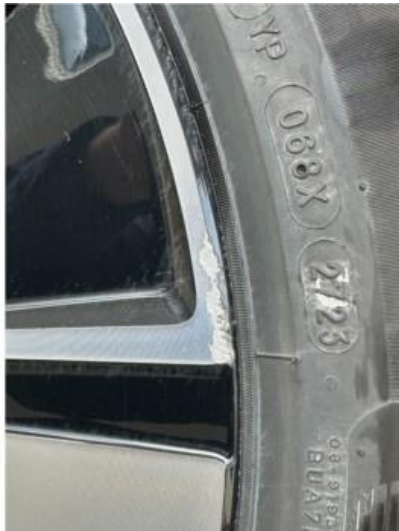
| Punkt | | Beskrivelse | Plassering |
|---|---|---|---|
| 1.1 | Dekk/Felger | Noen riper/hakk i to sommerfelger | |

1.1 Noen riper/hakk i to sommerfelger

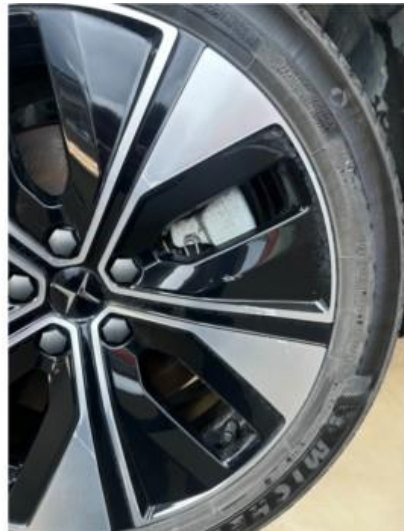
1.1 Noen riper/hakk i to sommerfelger

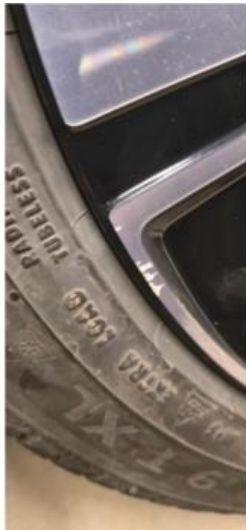
| Punkt | | Beskrivelse | Plassering |
|---|---|---|---|
| 1.2 | Dekk/Felger | En vinterfelg litt kantkjørt | |

1.2 En vinterfelg litt kantkjørt

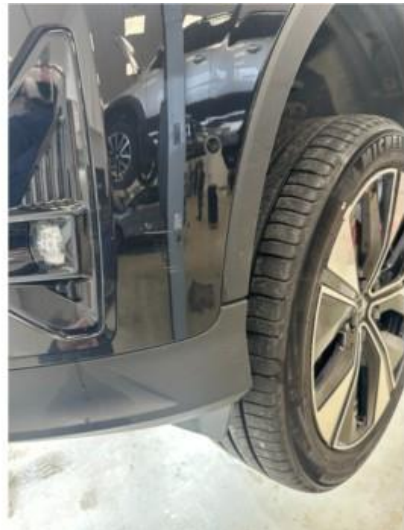
| Punkt | | Beskrivelse | Plassering |
|---|---|---|---|
| 1.3 | Støtfanger | Noen riper i fanger venstre foran | |

1.3 Noen riper i fanger venstre foran
