POLESTAR POLESTAR 2 / V 4WD

TESTDATO: 21.08.2026

CHASSISNR: LPSVSEDEEML020388

## OPPSUMMERT STATUS PÅ KJØRETØY

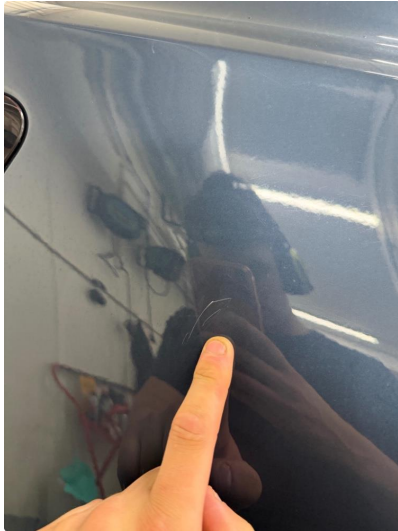
| Punkt | Beskrivelse | Plassering |
|---|---|---|
| 1.1 Skjermer | Ripe på skjerm høyre bak. Dempes med rubbing og polering | høyre bak |

1.1 Ripe på skjerm høyre bak. Dempes med rubbing og polering
