VOLVO XC90 / L 4WD

TESTDATO: 04.09.2026

CHASSISNR: YV1LFBMUDM1714445

NBF Tilstandsrapport er utarbeidet av Norges Bilbransjeforbund og Forbrukerrådet.

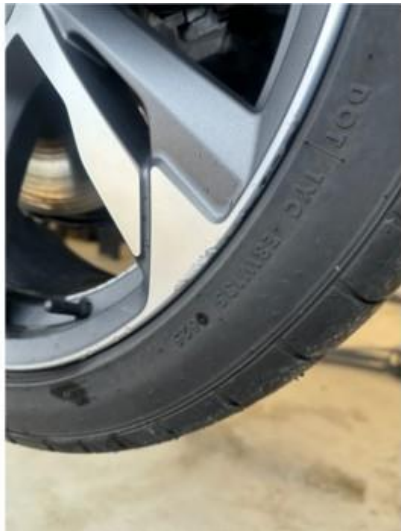
| Punkt | Beskrivelse | Plassering |
|---|---|---|
| 1.1 Dekk/Felger | En sommerfelg litt kantkjørt | |

1.1 En sommerfelg litt kantkjørt
