**VOLVO XC40 / X 4WD**
**TESTDATO: 29.09.2026**
**KODE: 2131971**

**EE90905**

**Elektr.**
**CHASSISNR: YV1XZEDV5P2983483**
**BRUKTIMPORT: Nei**
**KJØRETØY: Personbil**
**FRIST FOR PKK: 01.12.2026**

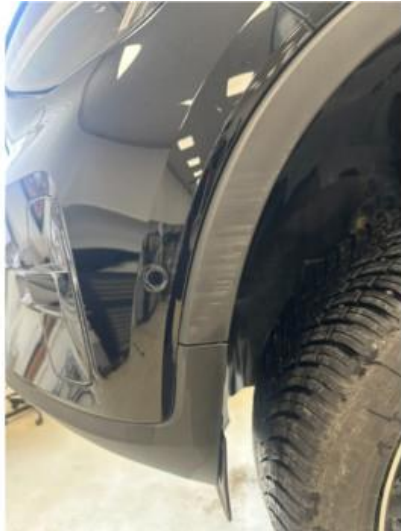
| Punkt | | Beskrivelse | Plassering |
|---|---|---|---|
| 1.1 | Skjermer | Noen riper i skjermutbygger venstre foran | |

1.1 Noen riper i skjermutbygger venstre foran

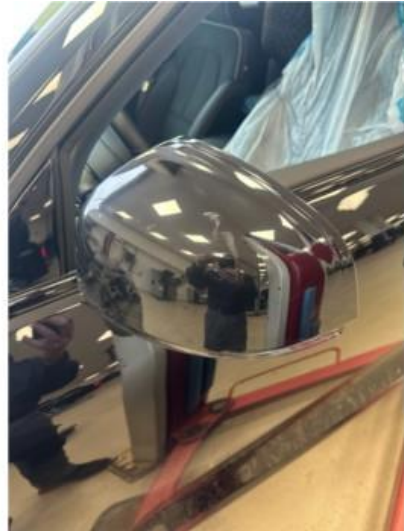
| Punkt | | Beskrivelse | Plassering |
|---|---|---|---|
| 1.2 | Speil | Noen riper i speilhus venstre foran. Dempes med rubbing og polering | |

1.2 Noen riper i speilhus venstre foran. Dempes med rubbing og polering

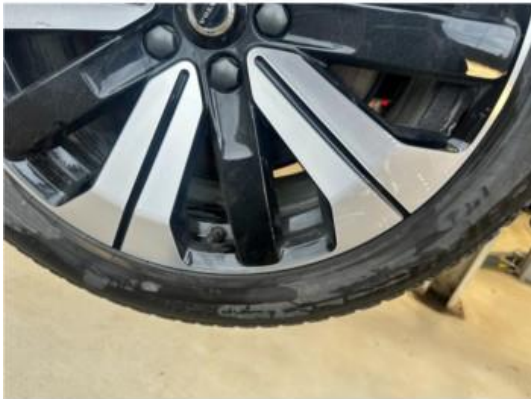
| Punkt | | Beskrivelse | Plassering |
|---|---|---|---|
| 1.3 | Dekk/Felger | En sommerfelg litt kantkjørt | |

1.3 En sommerfelg litt kantkjørt
