VOLVO ES90 / 1 2WD

TESTDATO: 21.09.2026

EP82710

NBF Tilstandsrapport er utarbeidet av Norges Bilbransjeforbund og Forbrukerrådet.

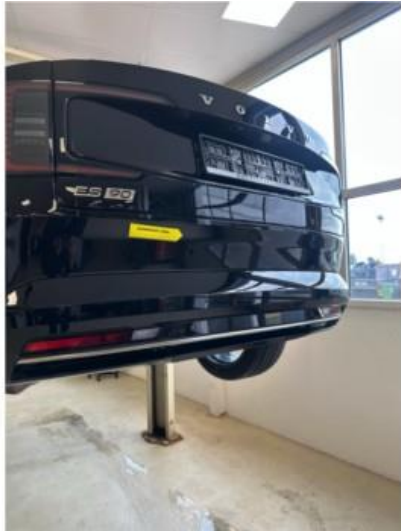
| Punkt | | Beskrivelse | Plassering |
|---|---|---|---|
| 1.1 | Støtfanger | Lita ripe i fanger bak | |

1.1 Lita ripe i fanger bak
