VOLVO EX90 / T 4WD

TESTDATO: 29.08.2026

CHASSISNR: YV1TFEEB0SG008199

NBF Tilstandsrapport er utarbeidet av Norges Bilbransjeforbund og Forbrukerrådet.

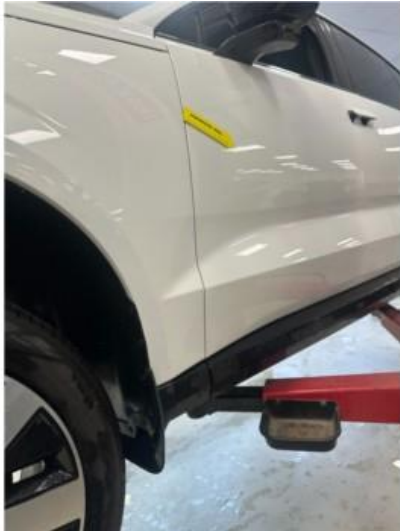
| Punkt | Beskrivelse | Plassering |
|---|---|---|
| 1.1 Dører | Ubetydelig liten p.bulk i dør venstre foran | |

1.1 Ubetydelig liten p.bulk i dør venstre foran

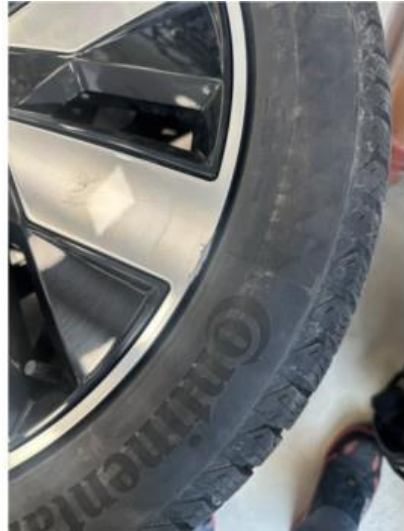
| Punkt | Beskrivelse | Plassering |
|---|---|---|
| 1.2 Dekk/Felger | En vinterfelg litt kantkjørt | |

1.2 En vinterfelg litt kantkjørt

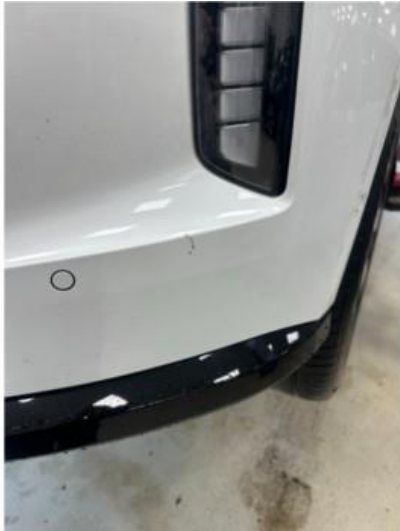
| Punkt | Beskrivelse | Plassering |
|---|---|---|
| 1.3 Støtfanger | Lite hakk i fanger vesntre foran | |

1.3 Lite hakk i fanger vesntre foran
