**VOLVO S60 190 HK AUTOMAT 2WD**
**TESTDATO: 11.04.2025**
**KODE: 1688542**

**VH85293**

NBF Tilstandsrapport er utarbeidet av Norges Bilbransjeforbund og Forbrukerrådet.

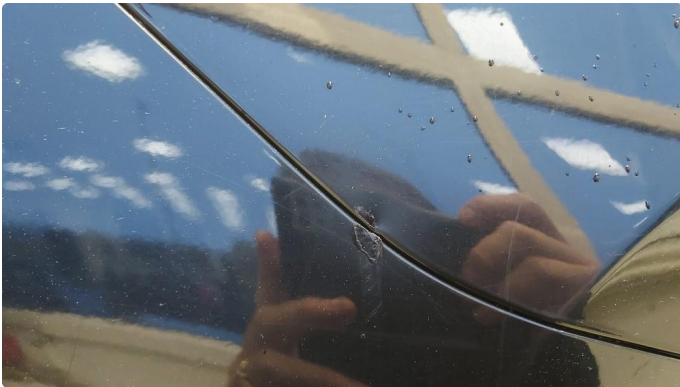
| Punkt | Beskrivelse | Plassering |
|---|---|---|
| 1.3 Skjermer | Liten bulk i overgang støtfanger på høyre bakskjerm. | |

1.3 Liten bulk i overgang støtfanger på høyre bakskjerm.

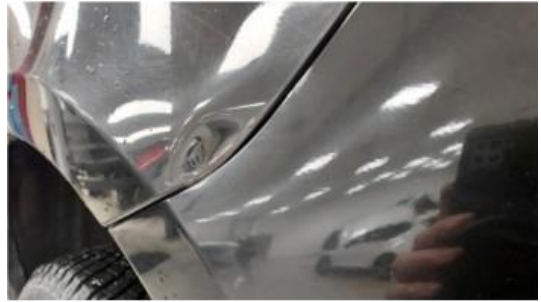
| Punkt | Beskrivelse | Plassering |
|---|---|---|
| 1.4 Skjermer | Bulk i skjerm venstre bak | |

1.4 Bulk i skjerm venstre bak

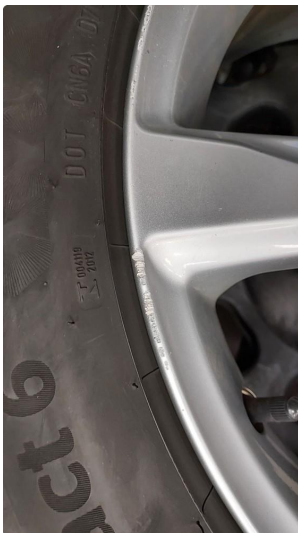
| Punkt | Beskrivelse | Plassering |
|---|---|---|
| 1.5 Dekk/Felger | 3 stk sommerfelger litt kantkjørt. Normal slitasje | |

1.5 3 stk sommerfelger litt kantkjørt. Normal slitasje

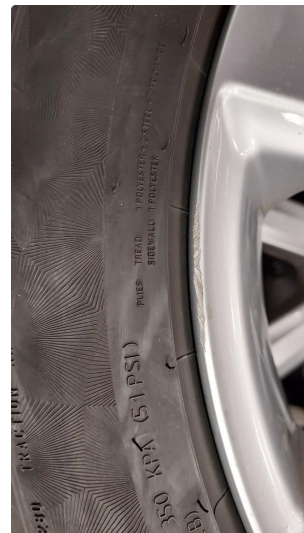
1.5 3 stk sommerfelger litt kantkjørt. Normal slitasje

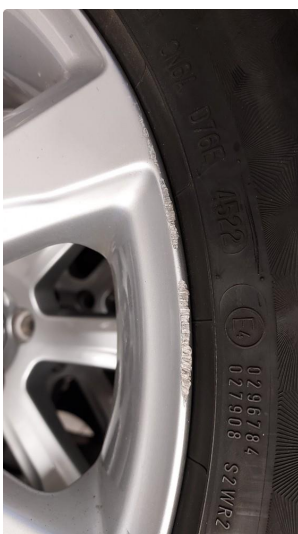
1.5 3 stk sommerfelger litt kantkjørt. Normal slitasje

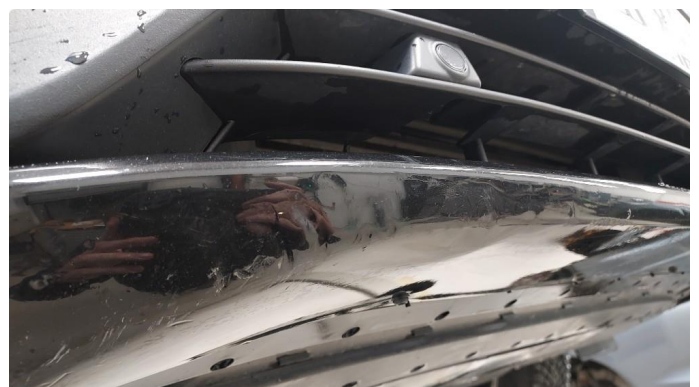
| Punkt | Beskrivelse | Plassering |
|---|---|---|
| 1.6 Støtfanger | Litt oppripet på underside av fanger foran | |

1.6 Litt oppripet på underside av fanger foran

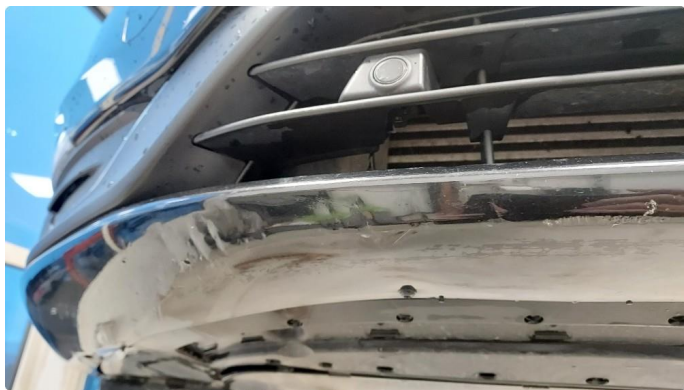
1.6 Litt oppripet på underside av fanger foran
