KIA SOUL / SK3 2WD

TESTDATO: 24.09.2026

CHASSISNR: KNAJ3811FM7014173

NBF Tilstandsrapport er utarbeidet av Norges Bilbransjeforbund og Forbrukerrådet.

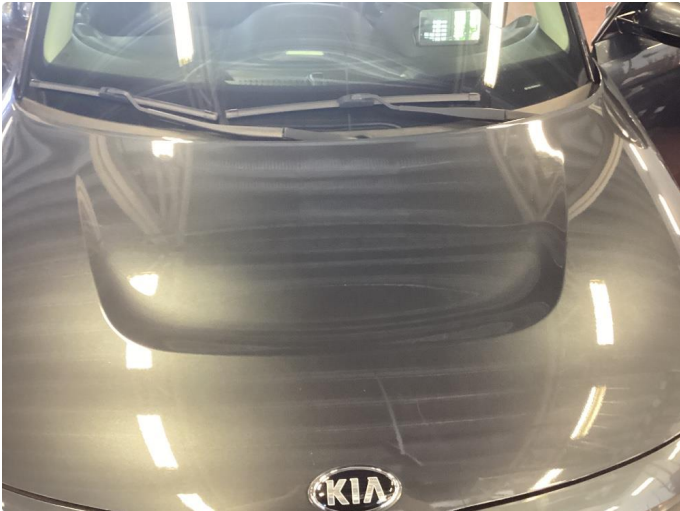
| Punkt | Beskrivelse | Plassering |
|---|---|---|
| 1.1 Panser | Noe steinsprut i front av bil | |

1.1 Noe steinsprut i front av bil

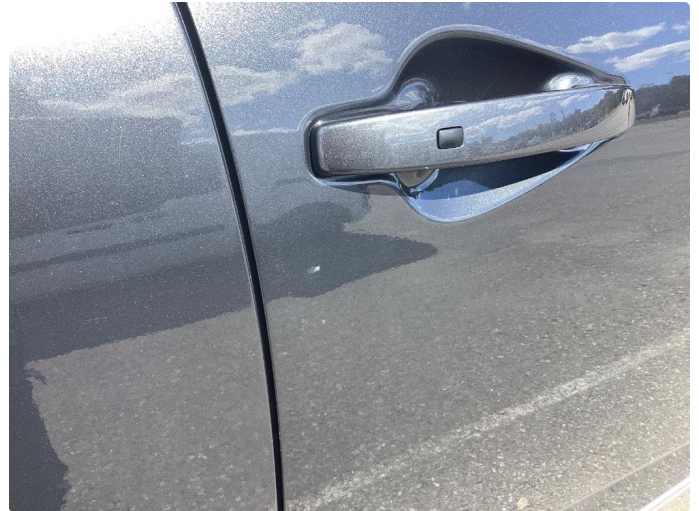
| Punkt | Beskrivelse | Plassering |
|---|---|---|
| 1.2 Dører | Liten bulk i dør. | høyre foran |

1.2 Liten bulk i dør.

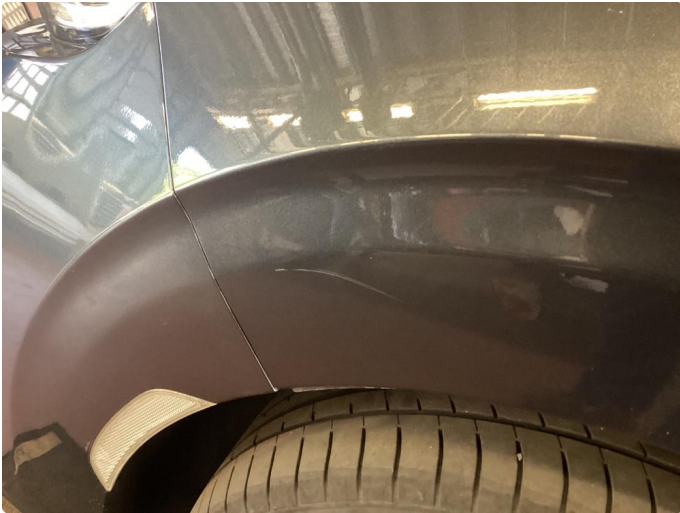
| Punkt | Beskrivelse | Plassering |
|---|---|---|
| 1.3 Skjermer | Ripe | venstre foran |

1.3 Ripe

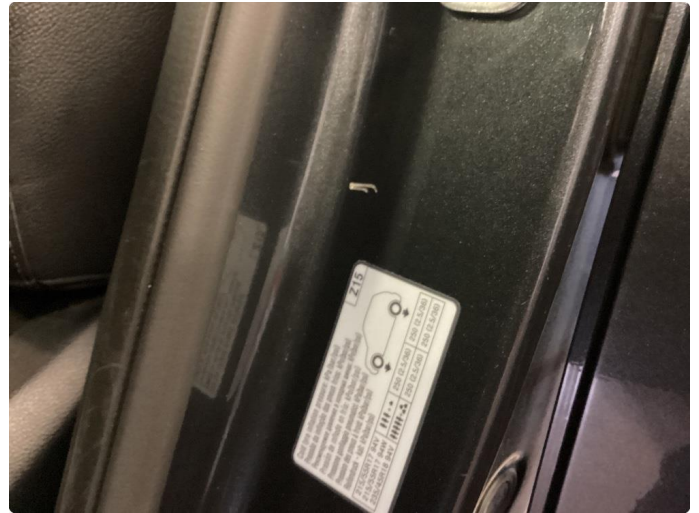
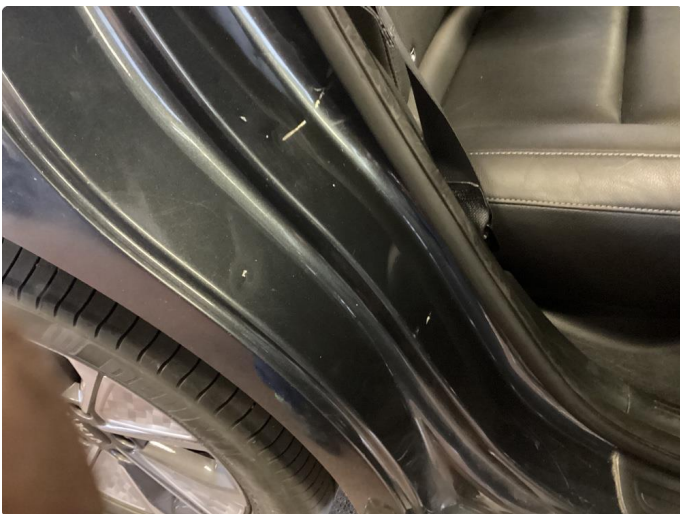
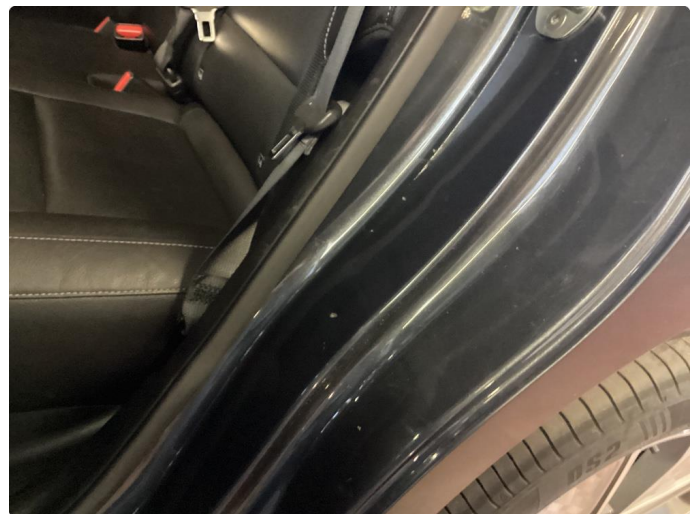
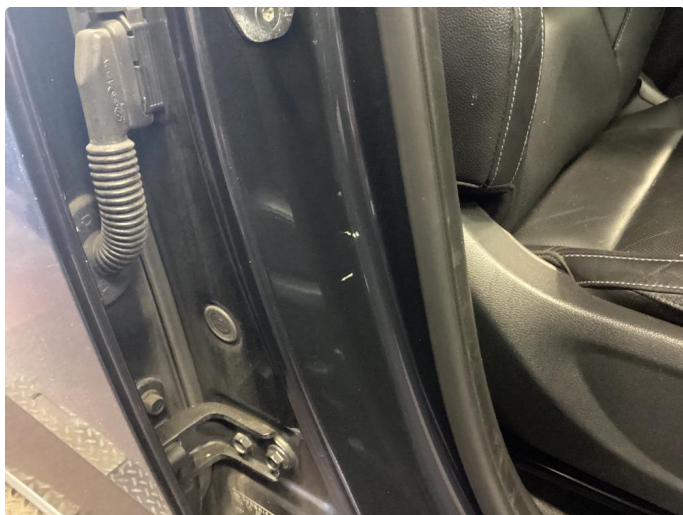
| Punkt | Beskrivelse | Plassering |
|---|---|---|
| 1.4 Døråpning | Bulker | |

1.4 Bulker

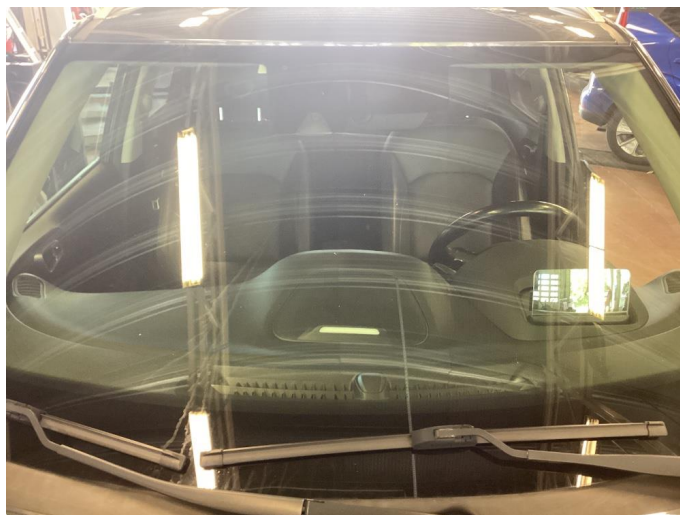
| Punkt | Beskrivelse | Plassering |
|---|---|---|
| 1.5 Frontvindu | Steinsprut | |

1.5 Steinsprut
