KIA NIRO / DE 2WD

TESTDATO: 14.08.2026

ED59061

NBF Tilstandsrapport er utarbeidet av Norges Bilbransjeforbund og Forbrukerrådet.

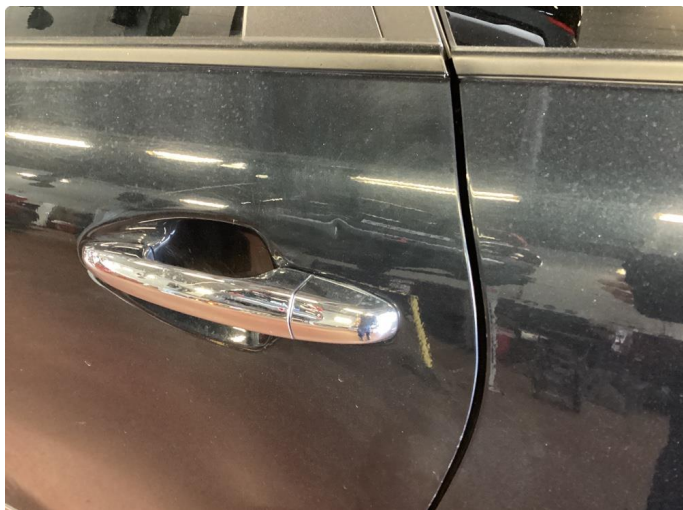
| Punkt | Beskrivelse | Plassering |
|---|---|---|
| 1.1 Dører | bulk | venstre bak |

1.1 Bulk

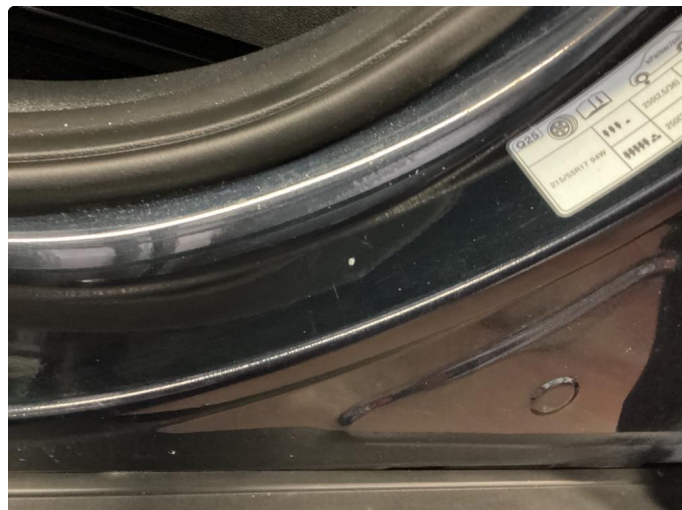
| Punkt | Beskrivelse | Plassering |
|---|---|---|
| 1.2 Døråpning | ripe(r) | venstre foran |

1.2 Ripe(r)

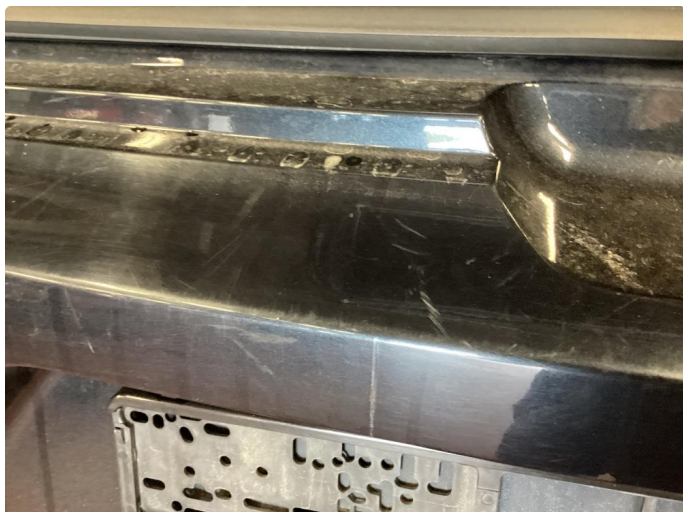
| Punkt | Beskrivelse | Plassering |
|---|---|---|
| 1.3 Støtfanger | ripe(r) | |

1.3 Ripe(r)

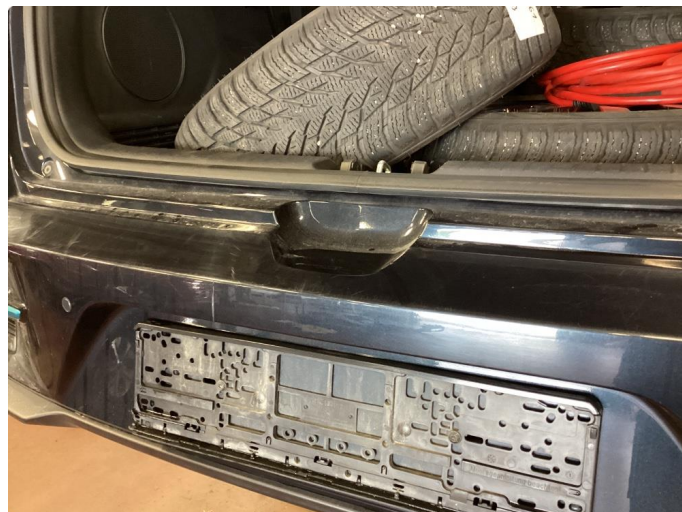
1.3 Ripe(r)
