**FORD EXPLORER / WUJ 4WD**
**TESTDATO: 03.08.2026**
**KODE: 2083750**

**AY45901**

**Hybr(B)**
**CHASSISNR: WF02K8GY7NNA07891**
**BRUKTIMPORT: Nei**
**KJØRETØY: Varebil**
**FRIST FOR PKK: 27.01.2027**

NBF Tilstandsrapport er utarbeidet av Norges Bilbransjeforbund og Forbrukerrådet.

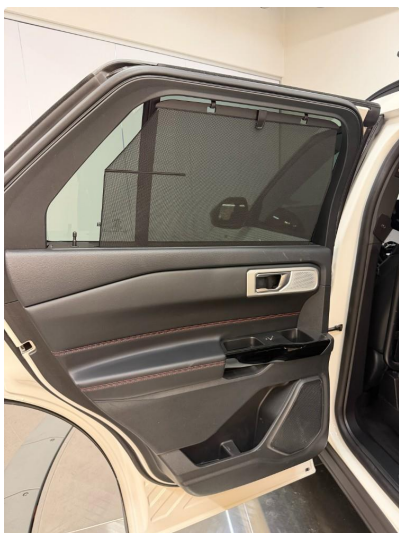
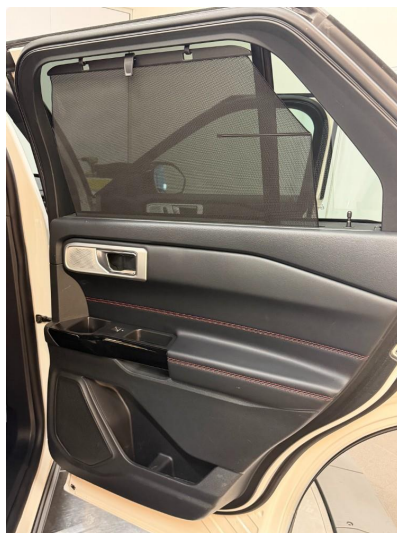
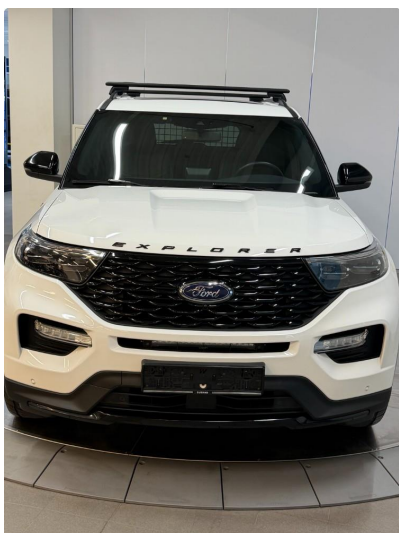
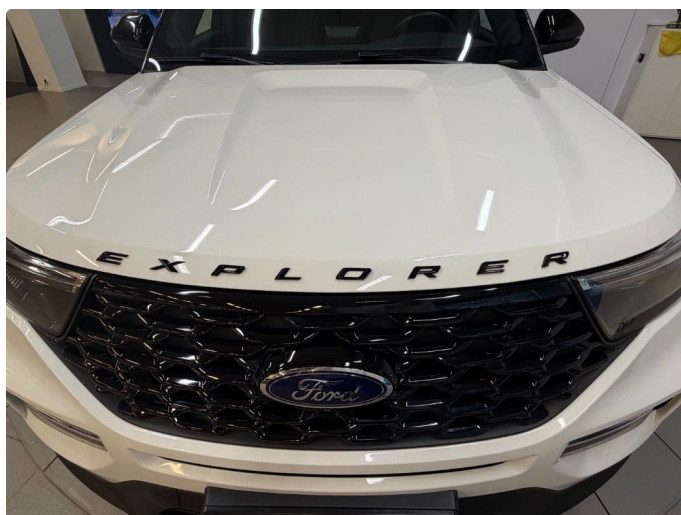
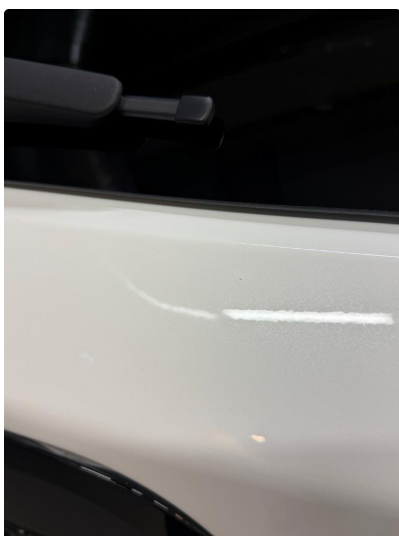
Bilen har noen sten sprut i front-Se bilde  
 Bilen har stensprut på bakluke-lakk se bilde  
 Merke i dørtrekk bakdører begge sider  
 Vinterdekk feil slitt og 4mm mønster
