FORD TRANSIT CUSTOM / FCC 130 HK MANUELL 2WD

TESTDATO: 27.07.2026

AY46232

NBF Tilstandsrapport er utarbeidet av Norges Bilbransjeforbund og Forbrukerrådet.

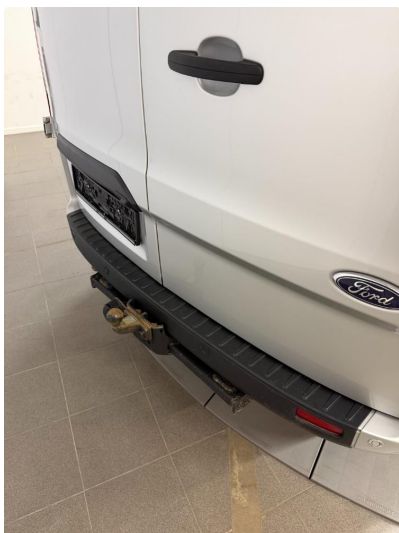
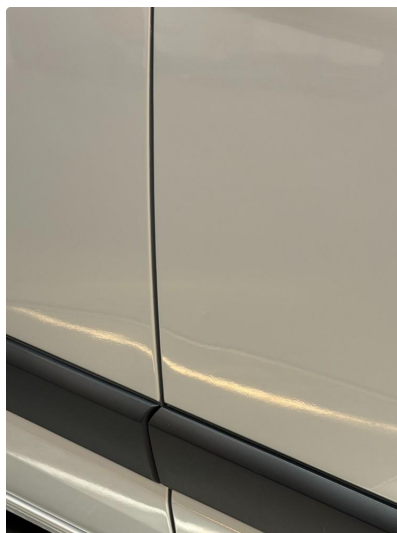
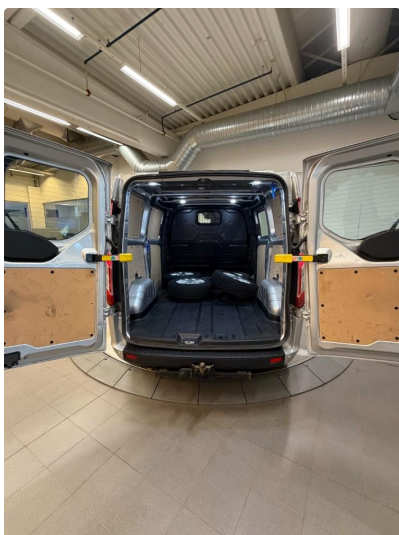
Bruks slitasje innvendig lasterom-se bilde  
 Liten parkeringsbulk dør hsf.-se bilde  
 Liten lakkskade baksjerm vsb-se bilde
