FORD TRANSIT CUSTOM / FCC 130 HK MANUELL 2WD

TESTDATO: 12.08.2026

CHASSISNR: WF0YXXTTGYPK79984

NBF Tilstandsrapport er utarbeidet av Norges Bilbransjeforbund og Forbrukerrådet.

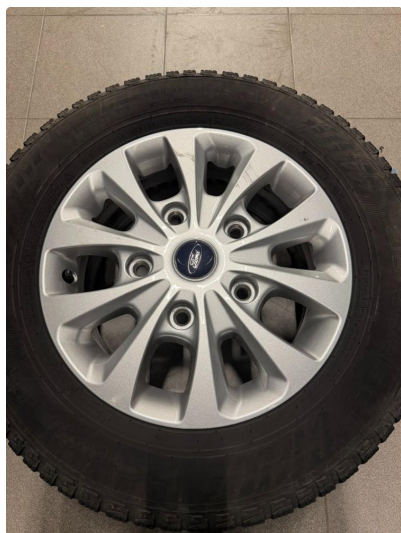
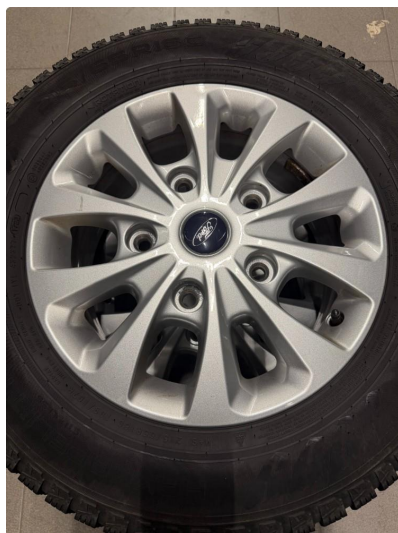
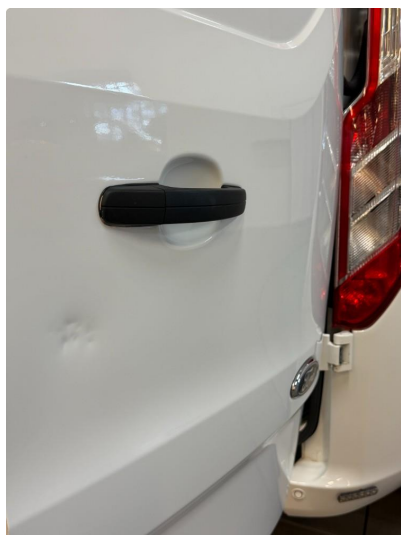
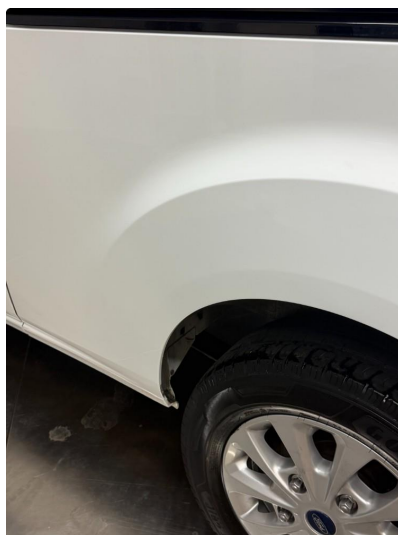
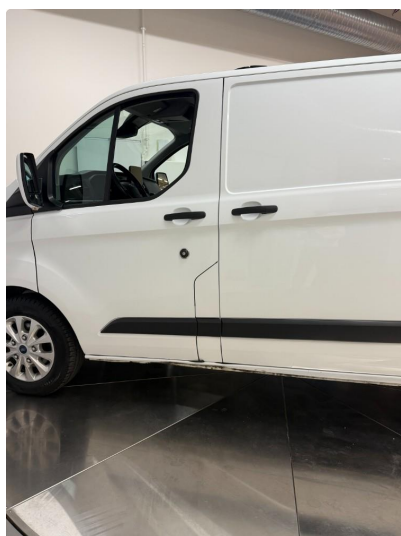
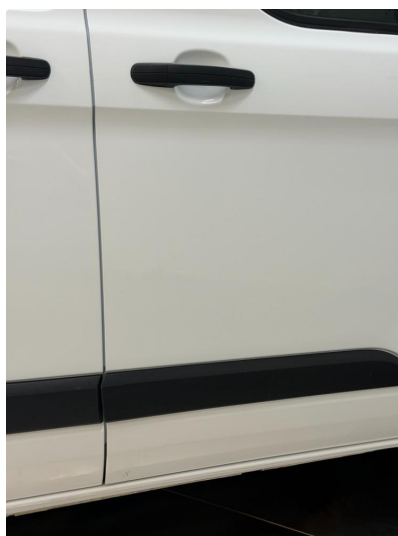
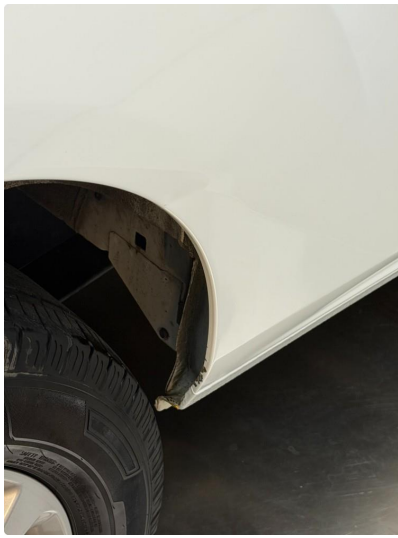
| Punkt | Beskrivelse | Plassering |
|---|---|---|
| 1.1 Dører | bulk | høyre bak |
| 1.2 Skjermer | ripe(r) | høyre bak |
| 1.3 Kanal | bulk med lakkskade | venstre |

Skade/riper på to felger til vinterdekk-se bilder  
 Stensprut begge bakskjermer-rep med lakkstift etter bilder er tatt  
 liten lakkskade under dørlås vsf-er reparert med lakkstift etter bilde er tatt  
 Neste service er på 80000km, eller 24 februar 2027. Det som inntreffer først.  
 Limrester i varerom+skader
