**VOLVO XC60 / D 163 HK AUTOMAT 4WD**
**TESTDATO: 21.07.2026**
**KODE: 2076272**

**SV33422**

NBF Tilstandsrapport er utarbeidet av Norges Bilbransjeforbund og Forbrukerrådet.

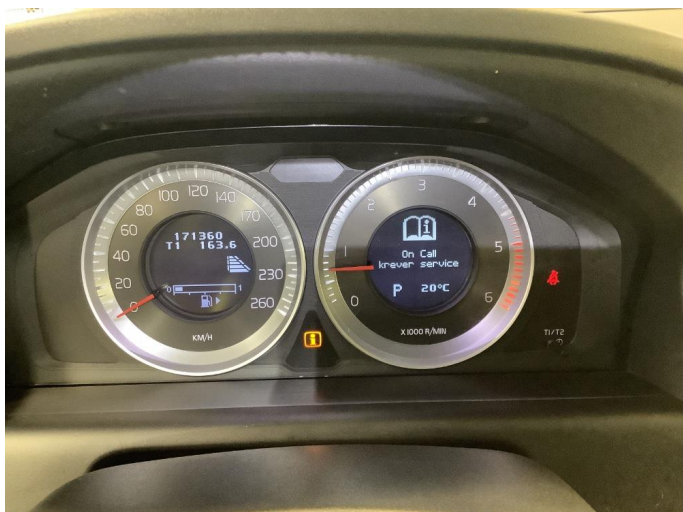
| Punkt | Beskrivelse | Plassering |
|---|---|---|
| 1.1 | Systemfunksjoner | SOS varslings |

1.1 SOS varsling

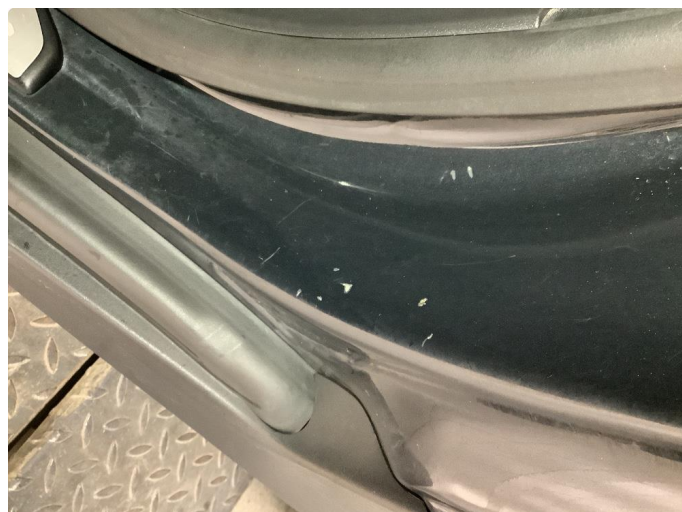
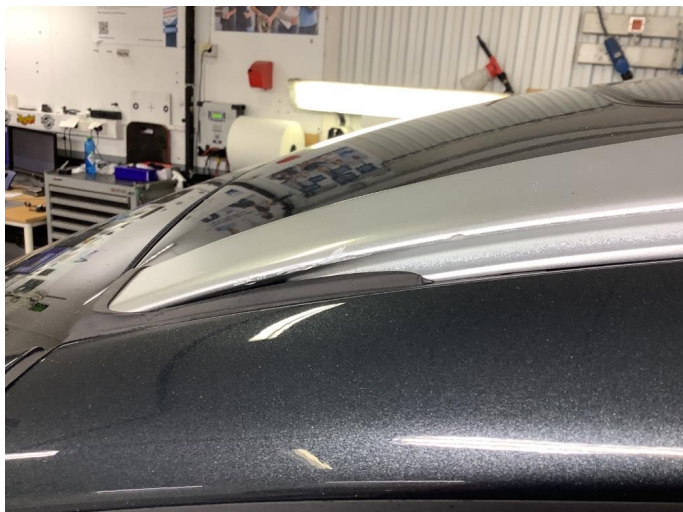
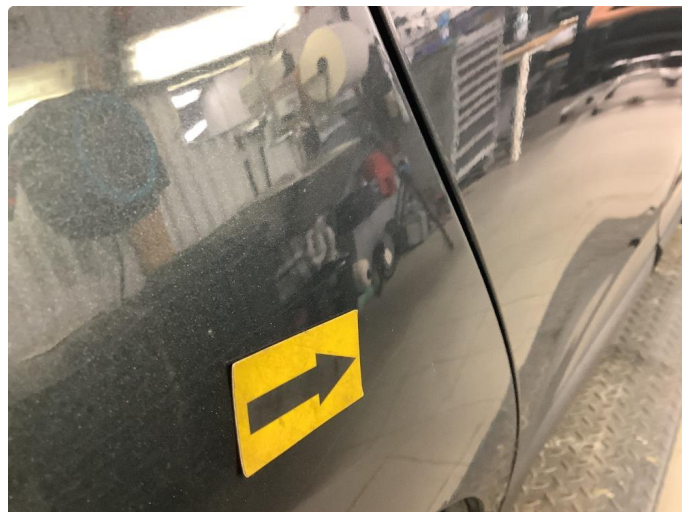
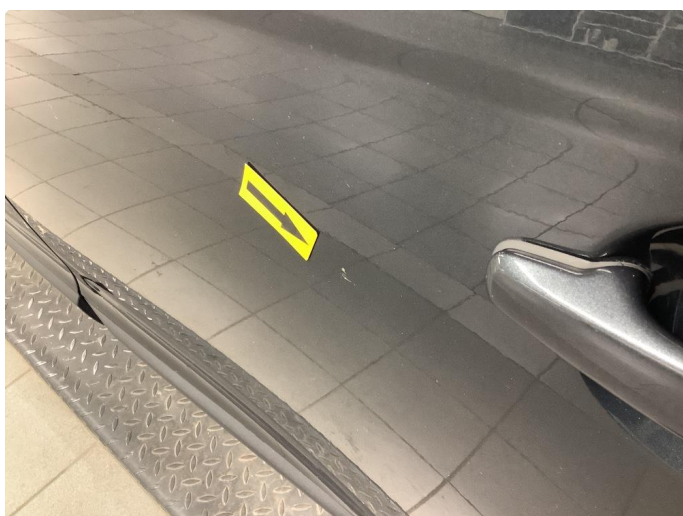
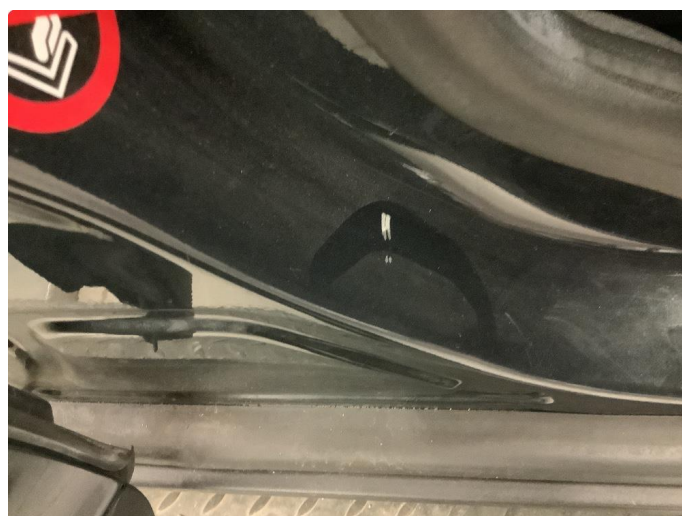
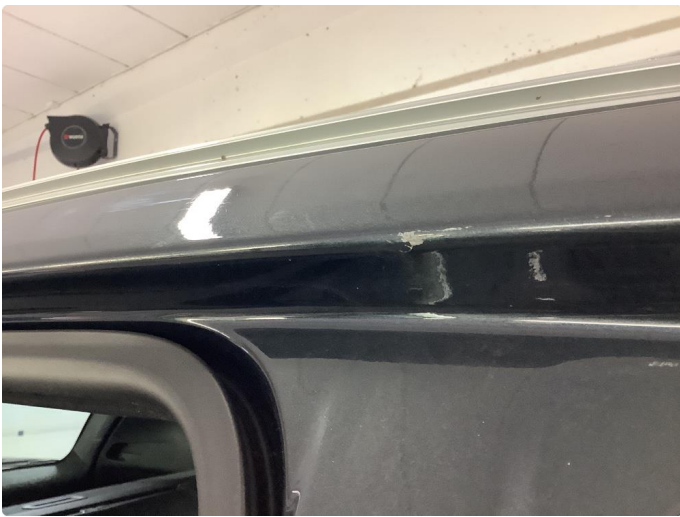
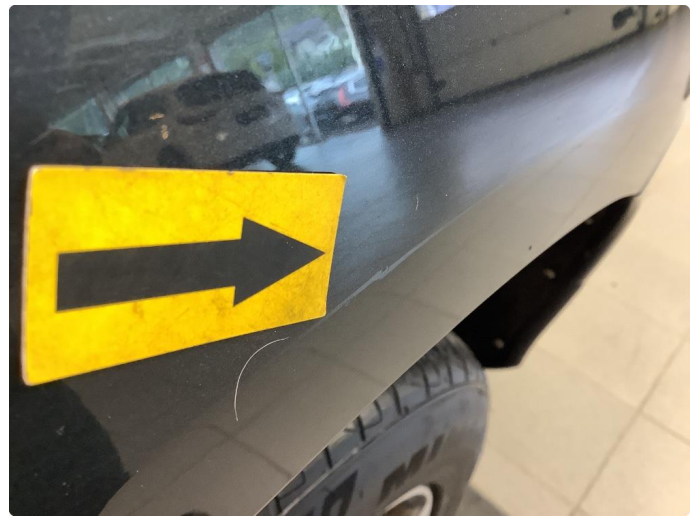
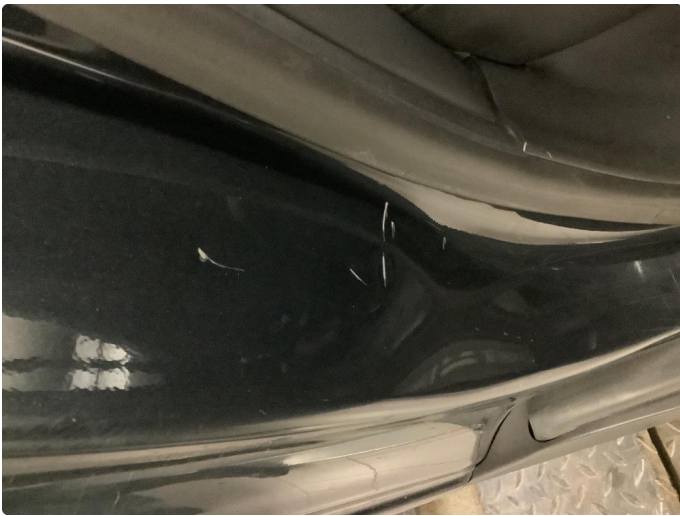
| Punkt | Beskrivelse | Plassering |
|---|---|---|
| 2.1 | Lakk | generelt mye riper og småbulker |

2.1 Generelt mye riper og småbulker

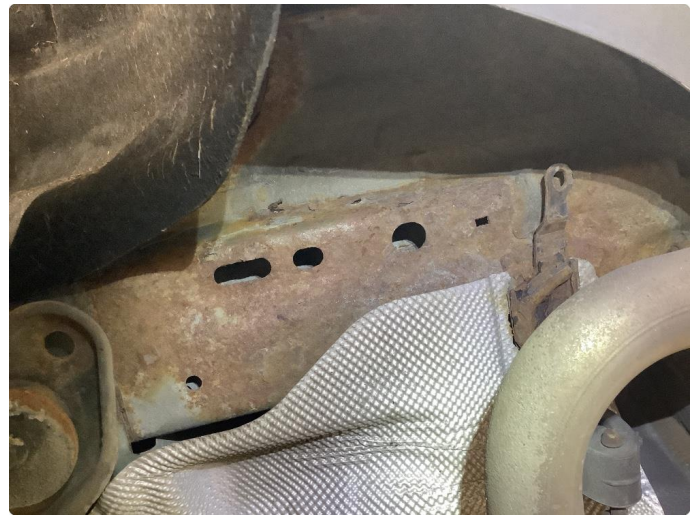
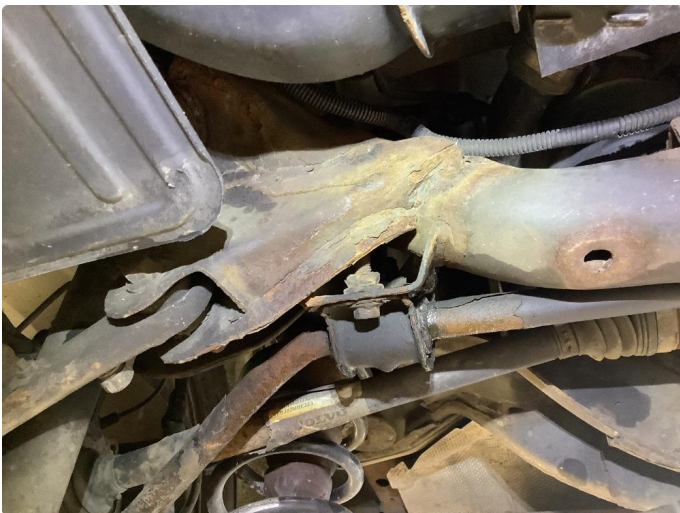
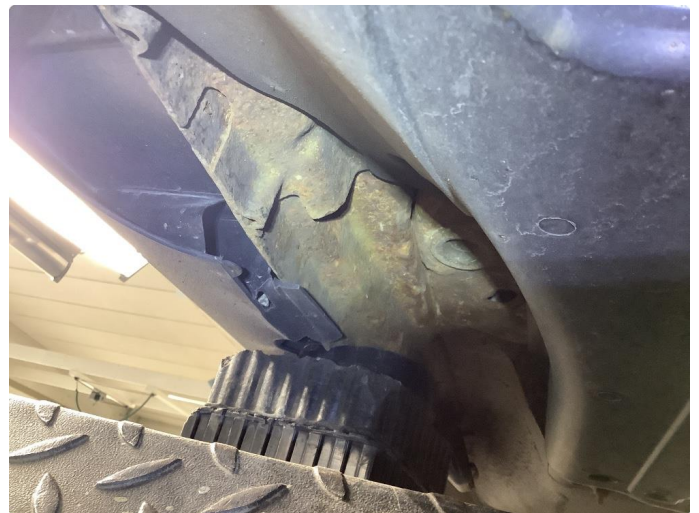
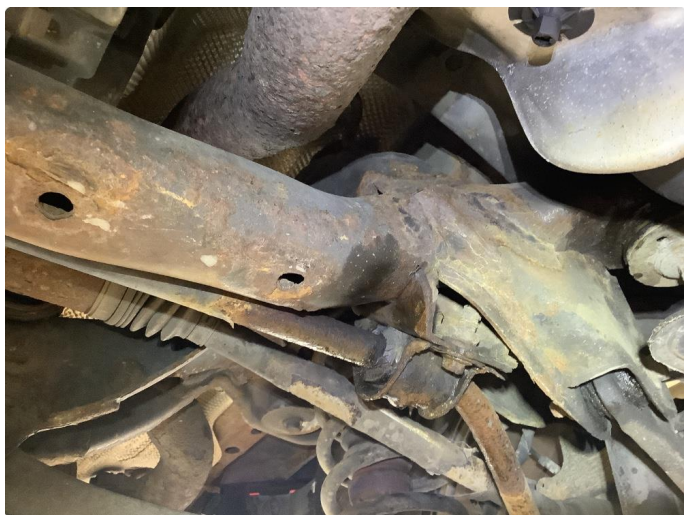
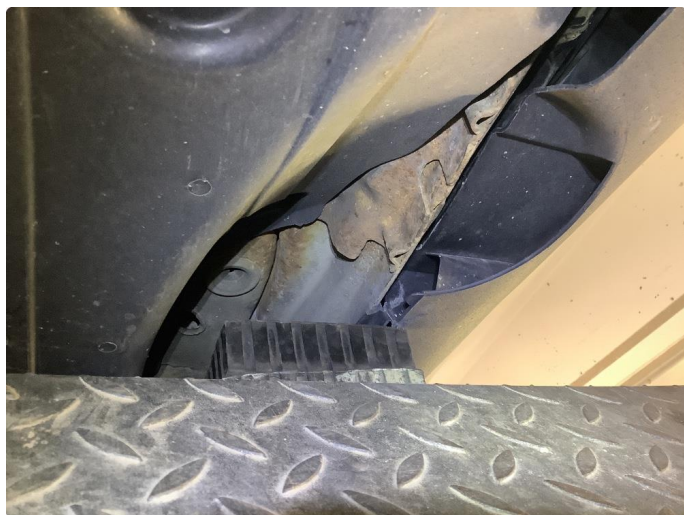
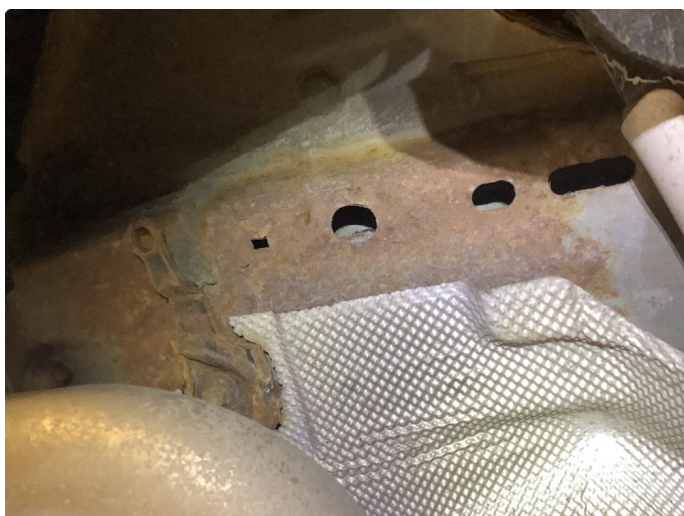
| Punkt | Beskrivelse | Plassering |
|---|---|---|
| 2.2 | Under bil | rust |

2.2 Rust

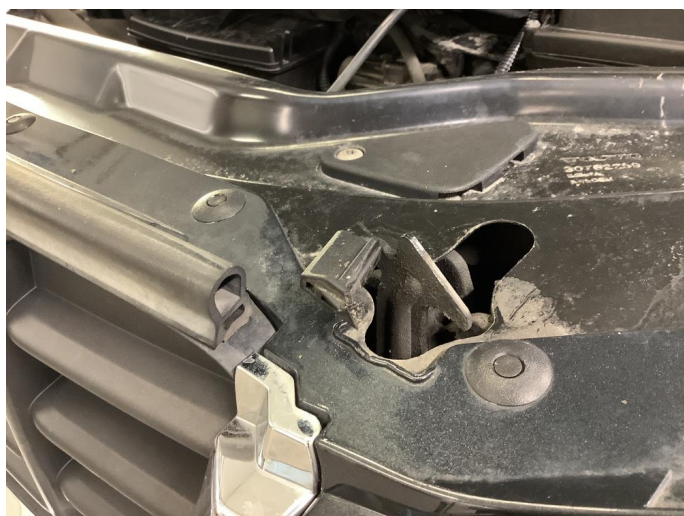
| Punkt | Beskrivelse | Plassering |
|---|---|---|
| 2.3 | Panser | feil på utvendig panseråpner |

2.3 Feil på utvendig panseråpner

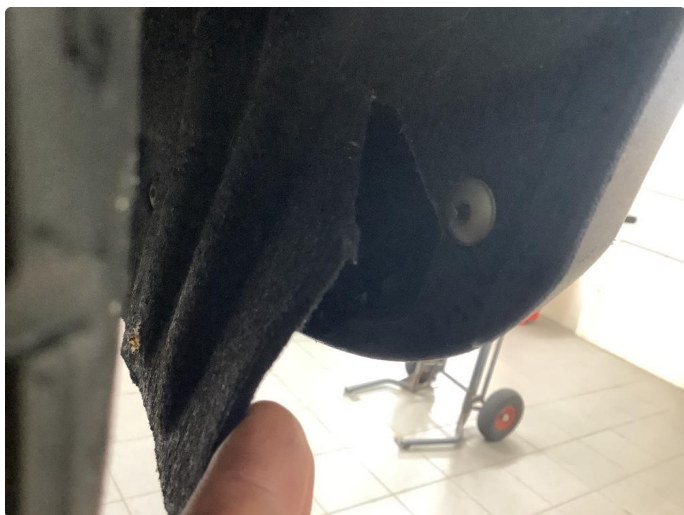
| Punkt | Beskrivelse | Plassering |
|---|---|---|
| 2.5 | Skjermer | plasttannerskjerm skadet |

2.5 Plastinnerskjerm skadet

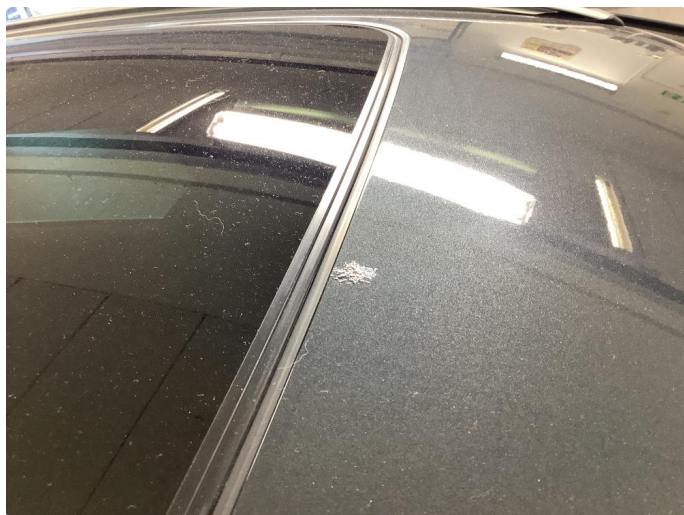
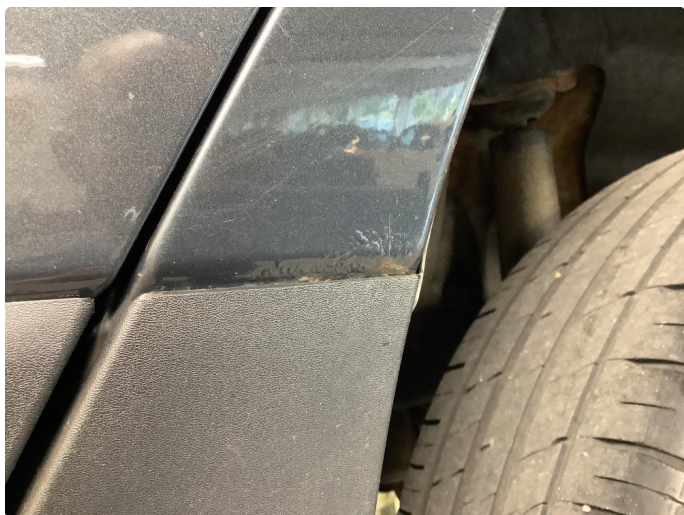
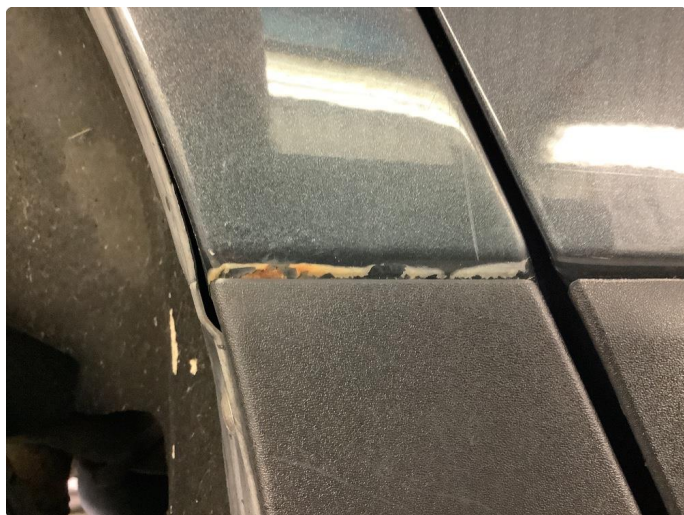
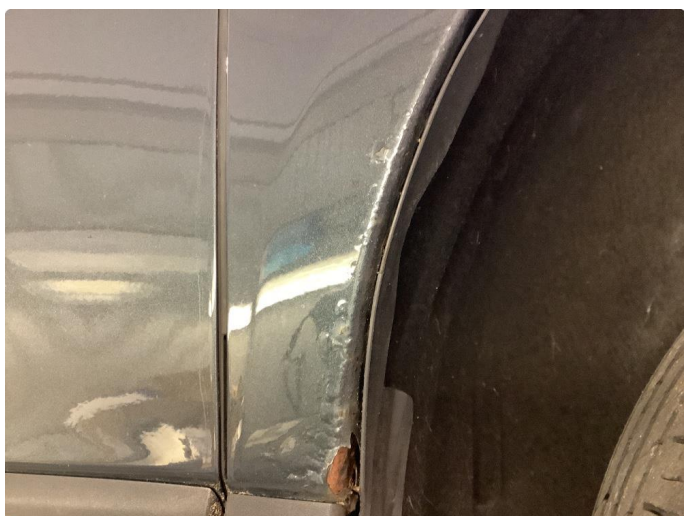
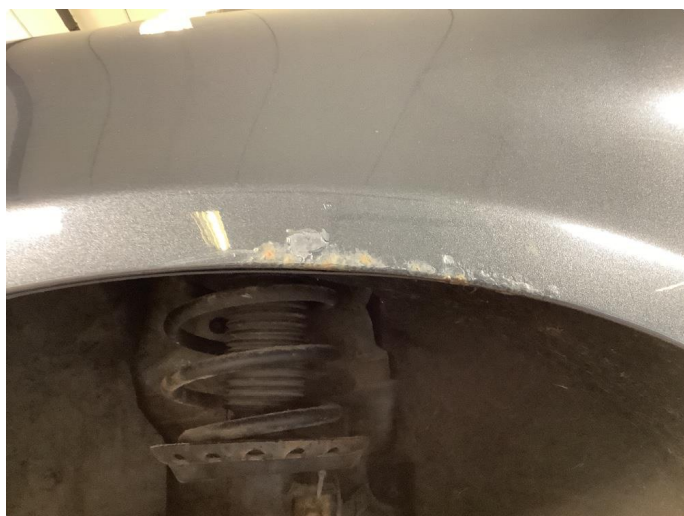
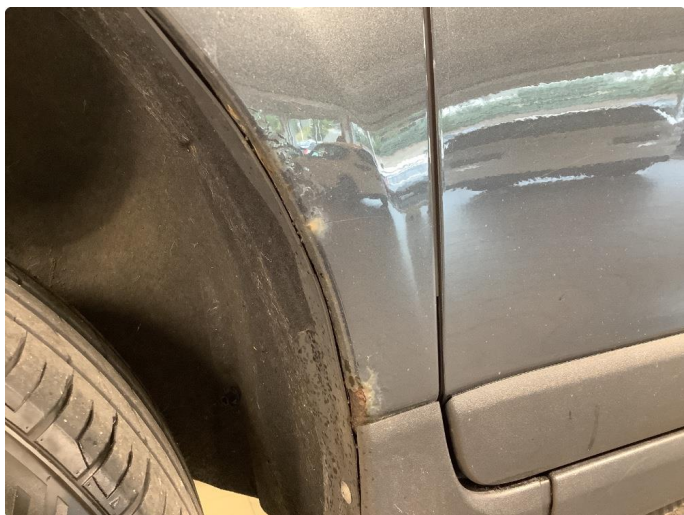
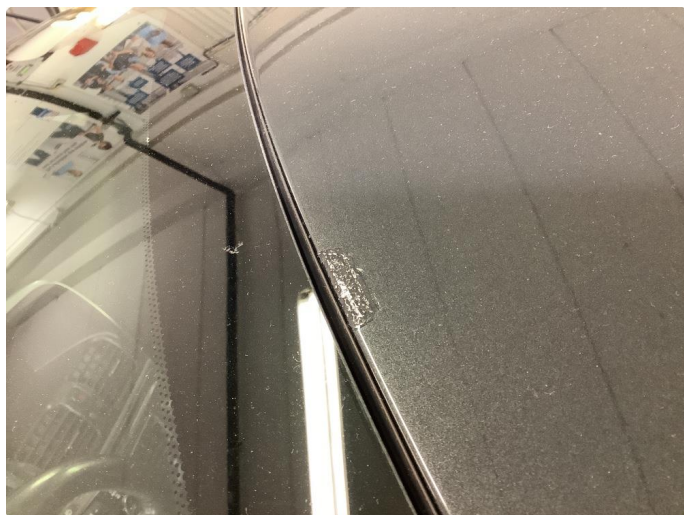
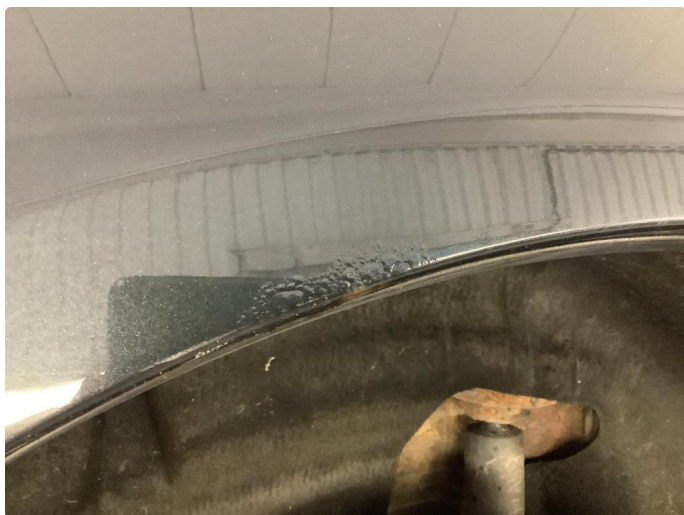
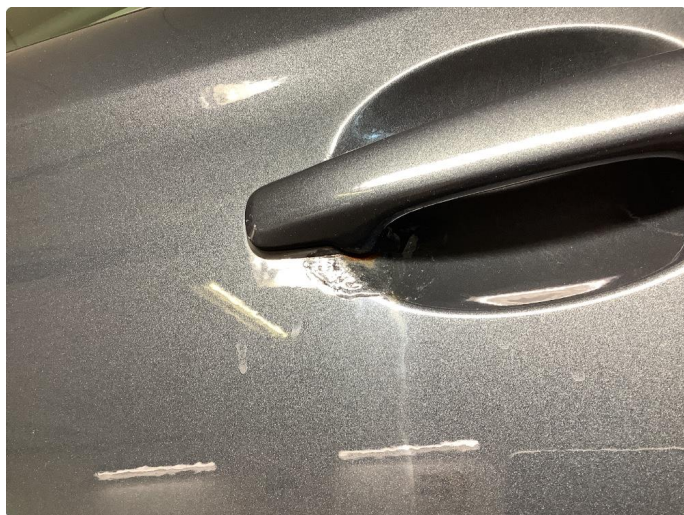
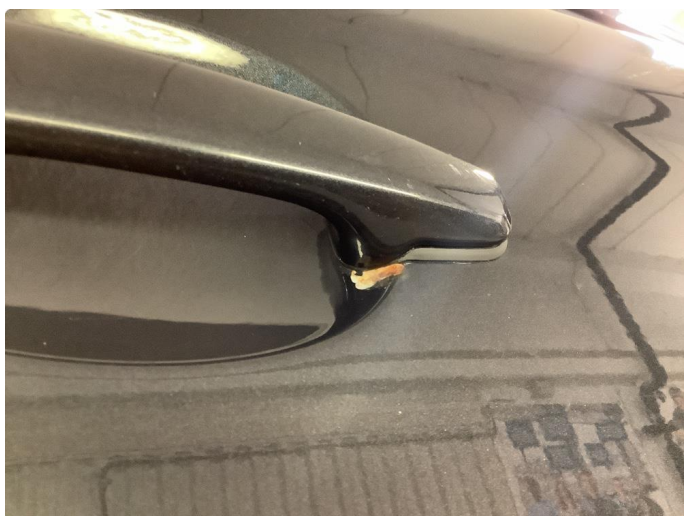
| Punkt | Beskrivelse | Plassering |
|---|---|---|
| 2.6 | Korrosjon | generelt mye rust |

2.6 Generelt mye rust

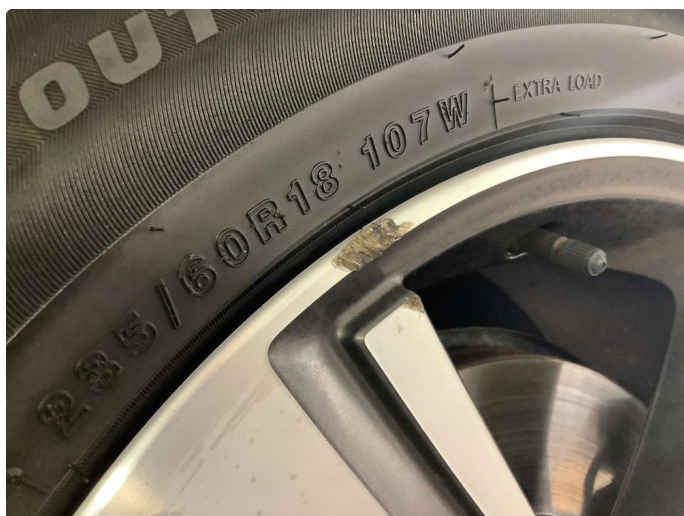
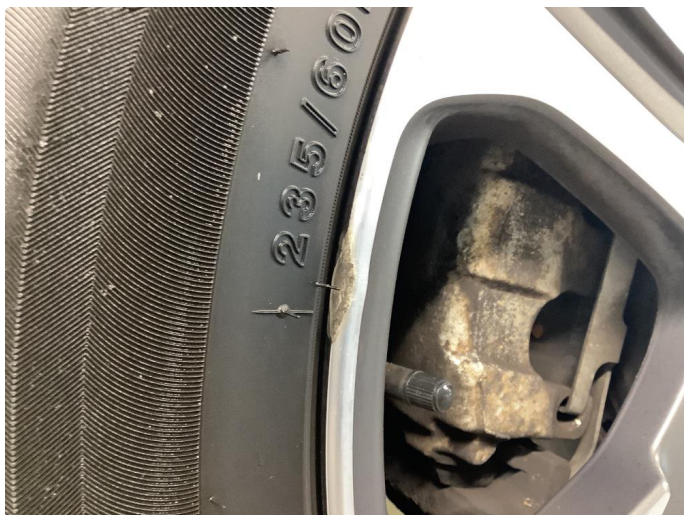
| Punkt | Beskrivelse | Plassering |
|---|---|---|
| 2.7 | Dekk/Felger | kantkjørt felg |

2.7 Kantkjørt felg

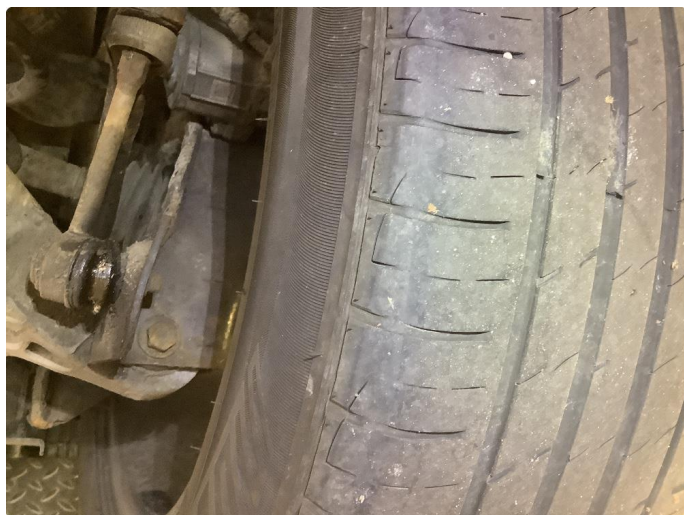
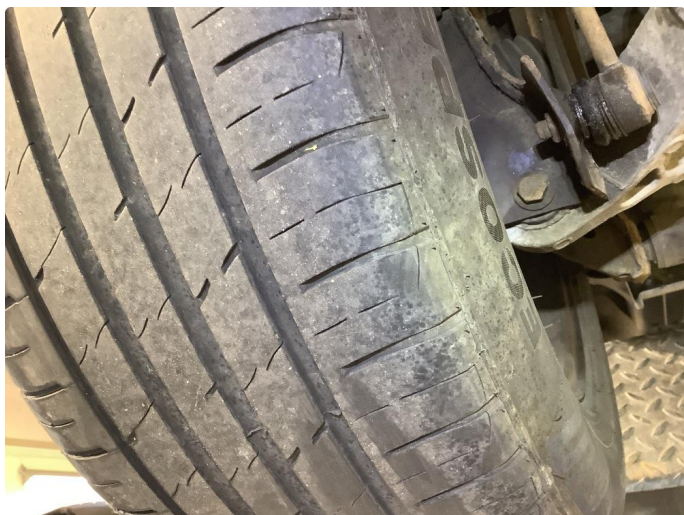
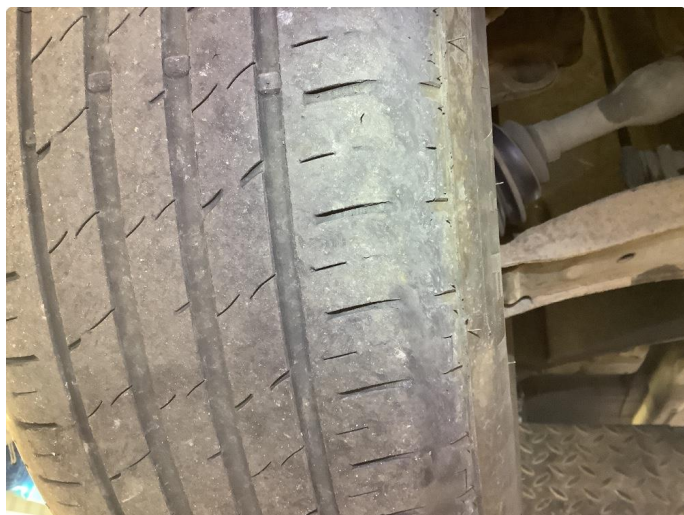
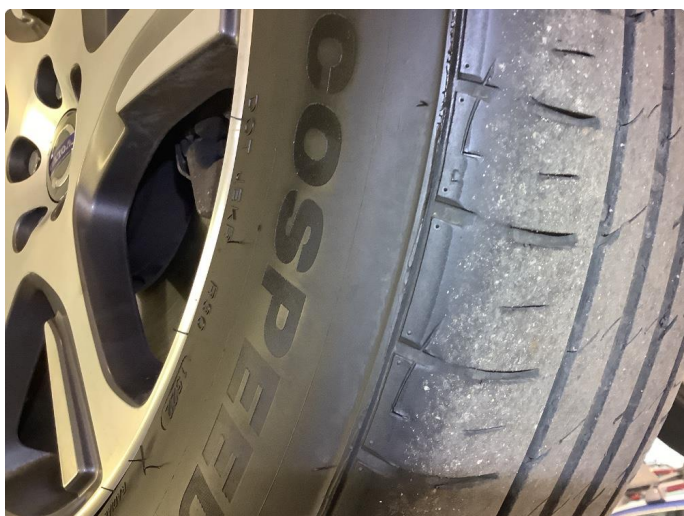
| Punkt | Beskrivelse | Plassering |
|---|---|---|
| 2.8 | Dekk/Felger | skjev slitasje på sommerdekk |

2.8 Skjev slitasje på sommerdekk

| | VENSTRE FORAN | HØYRE FORAN | VENSTRE BAK | HØYRE BAK |
|---|---|---|---|---|
| MØNSTERDYBDE SOMMERDEKK (MM) | 4 | 3 | 3 | 2 |

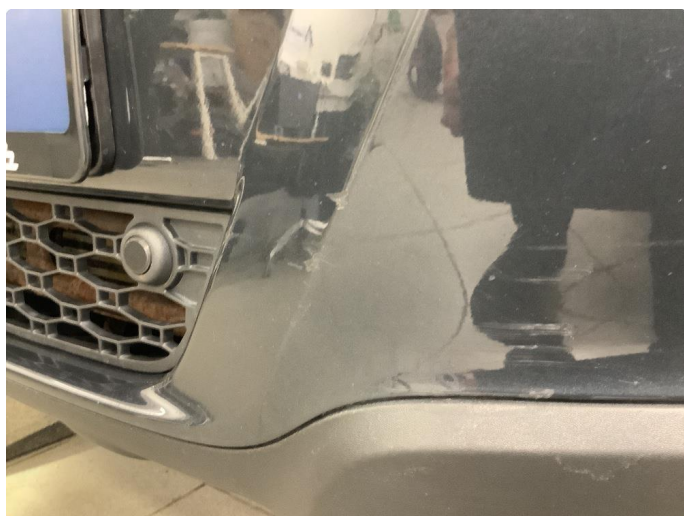
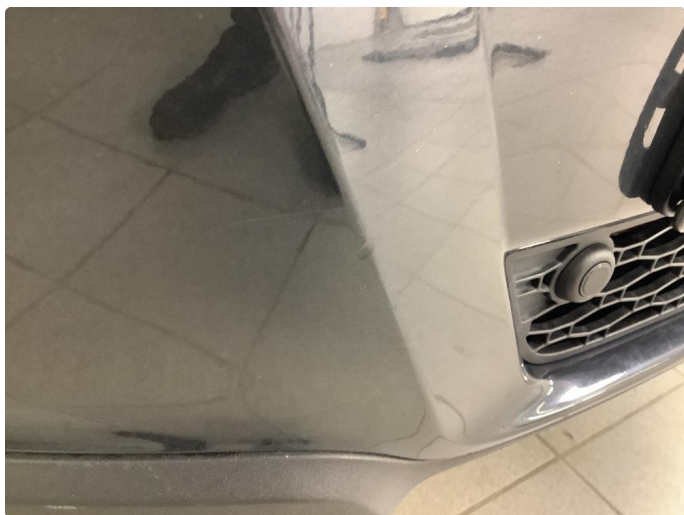
| Punkt | Beskrivelse | Plassering |
|---|---|---|
| 2.9 | Støtfanger | ripe(r) |

2.9 Ripe(r)

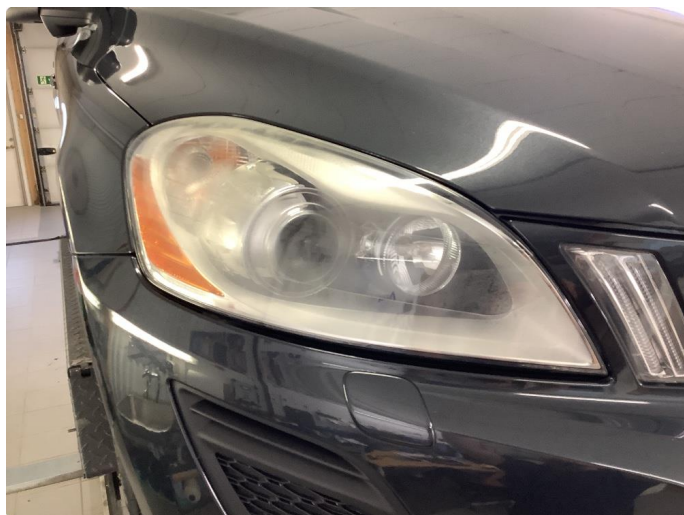
| Punkt | Beskrivelse | Plassering |
|---|---|---|
| 3.1 | Lys foran | dugg/fukt |

3.1 Dugg/fukt

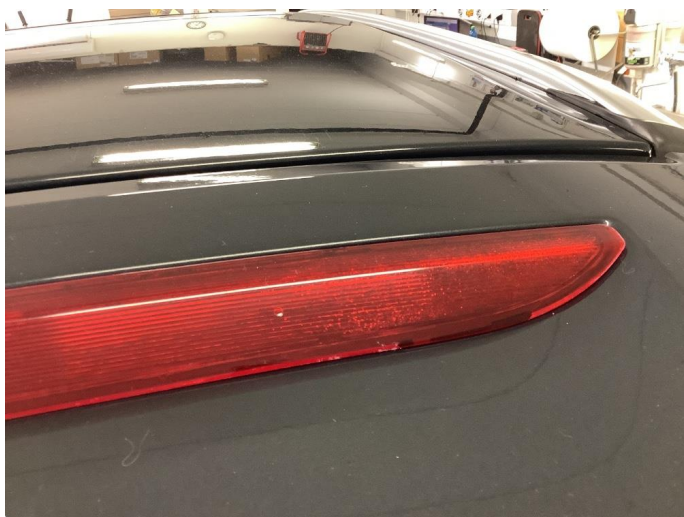
| Punkt | Beskrivelse | Plassering |
|---|---|---|
| 3.3 | Lys bak | dugg/fukt |

3.3 Dugg/fukt

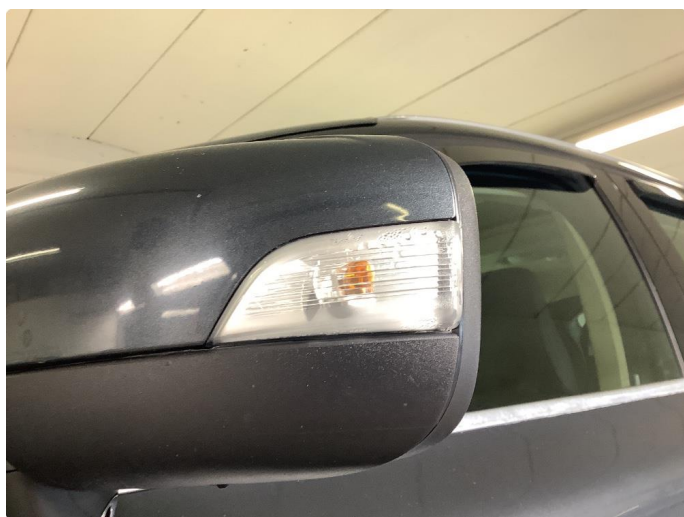
| Punkt | Beskrivelse | Plassering |
|---|---|---|
| 3.4 | Markeringslys | øvrige feil |

3.4 Øvrige feil

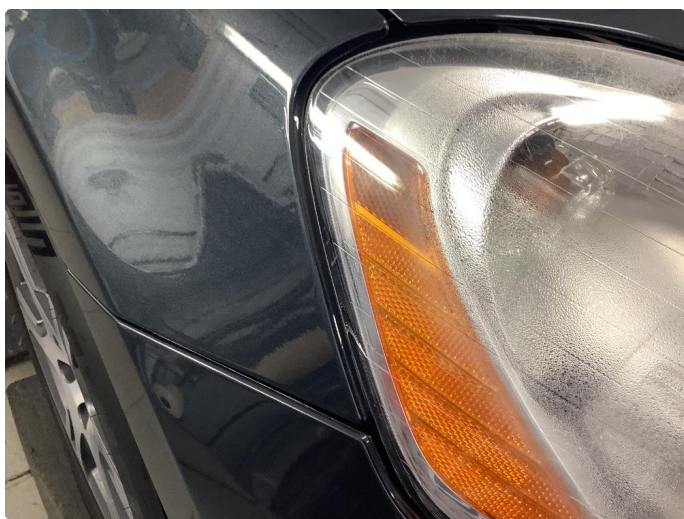
| Punkt | Beskrivelse | Plassering |
|---|---|---|
| 3.5 | Parkeringslys | lyser ikke |

3.5 Lyser ikke

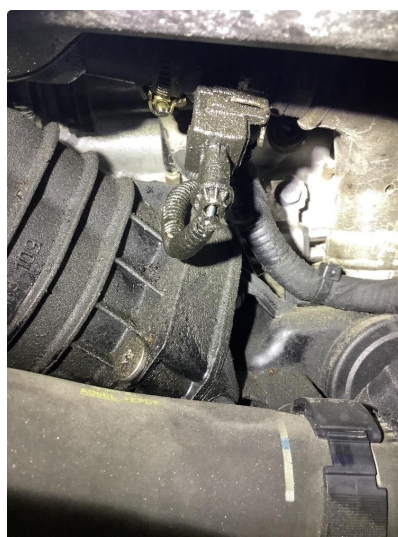
| Punkt | Beskrivelse | Plassering |
|---|---|---|
| 4.1 | Lekkasjer | oljelekkasje fra motor |

4.1 Oljelekkasje fra motor

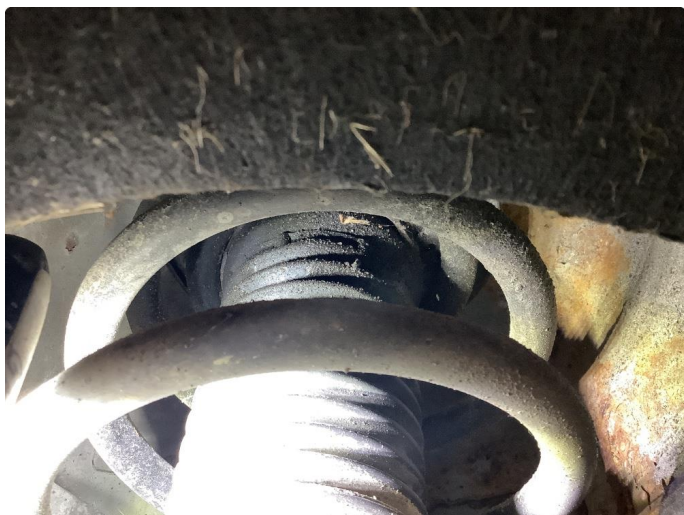
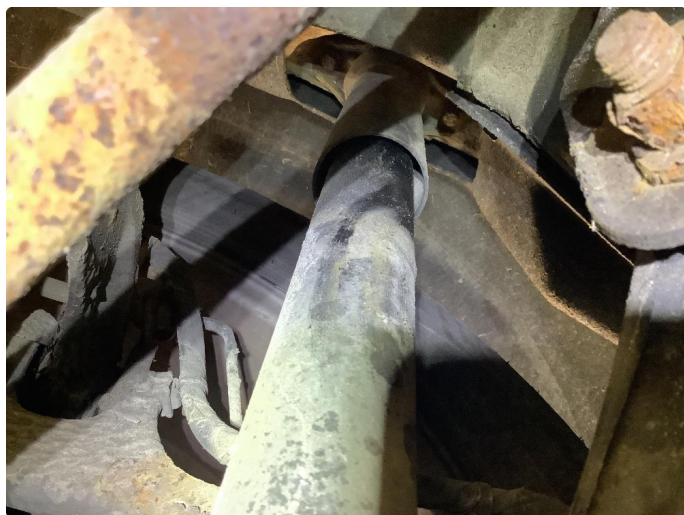
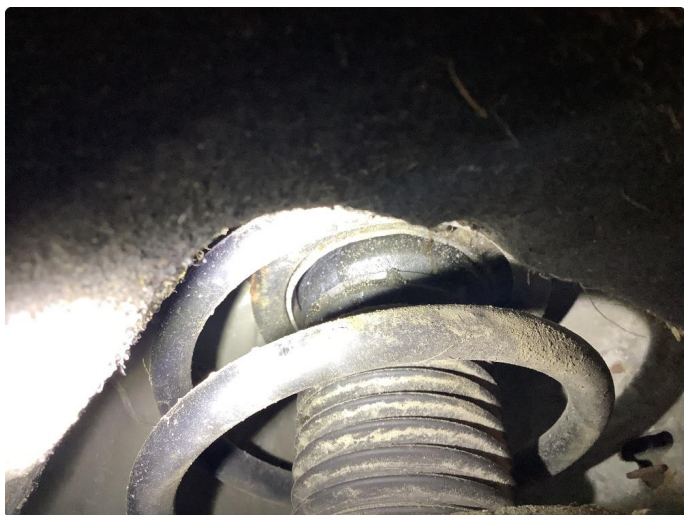
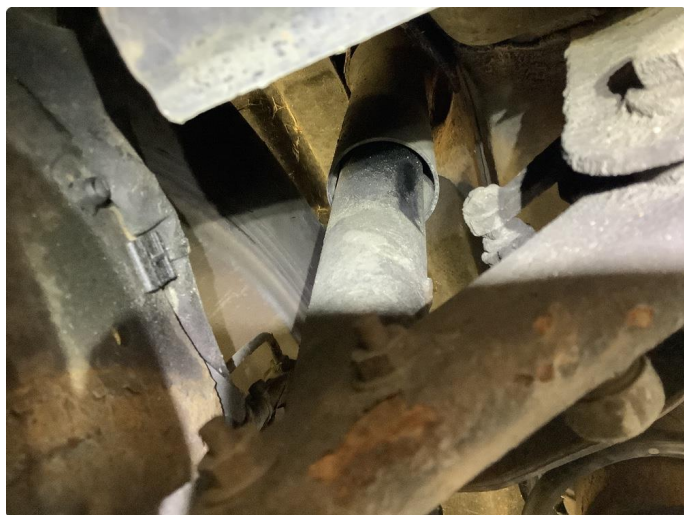
| Punkt | Beskrivelse | Plassering |
|---|---|---|
| 5.1 | Fjærer/støtdemper | støtdemper lekkasje |

5.1 Støtdemper lekkasje

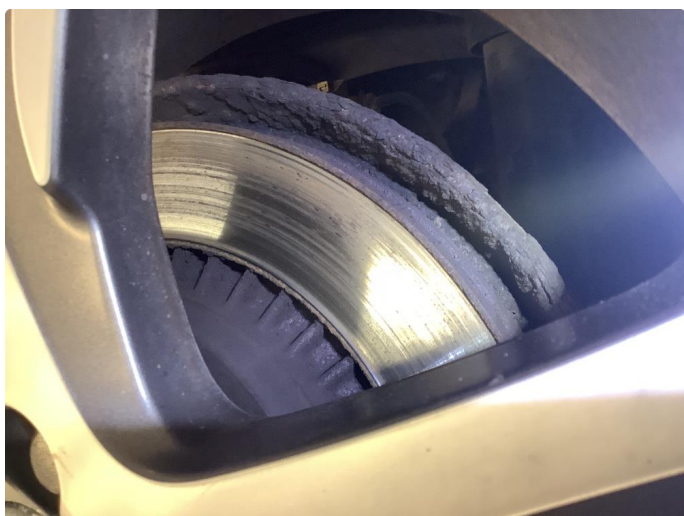
| Punkt | Beskrivelse | Plassering |
|---|---|---|
| 6.1 | Skiver | slitte/stor slitekant |

6.1 Slitte/stor slitekant

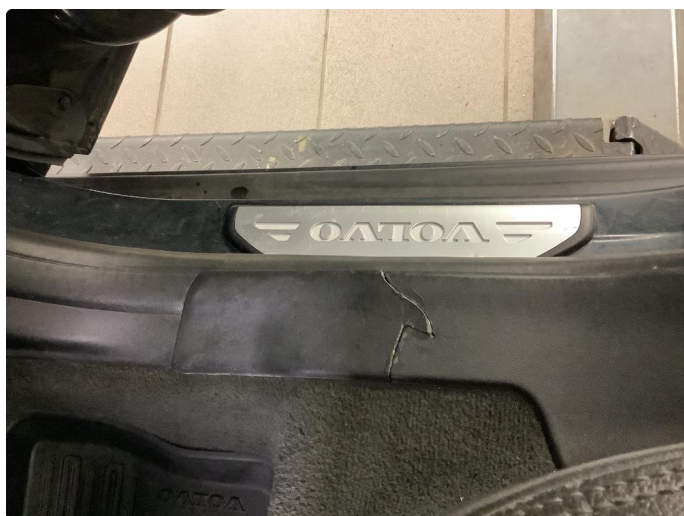
| Punkt | Beskrivelse | Plassering |
|---|---|---|
| 7.1 | Deksel | skadet |

7.1 Skadet
