MAZDA MAZDA6 / GH 150 HK AUTOMAT 4WD

TESTDATO: 21.07.2026

CHASSISNR: JMZGJF91871314463

NBF Tilstandsrapport er utarbeidet av Norges Bilbransjeforbund og Forbrukerrådet.

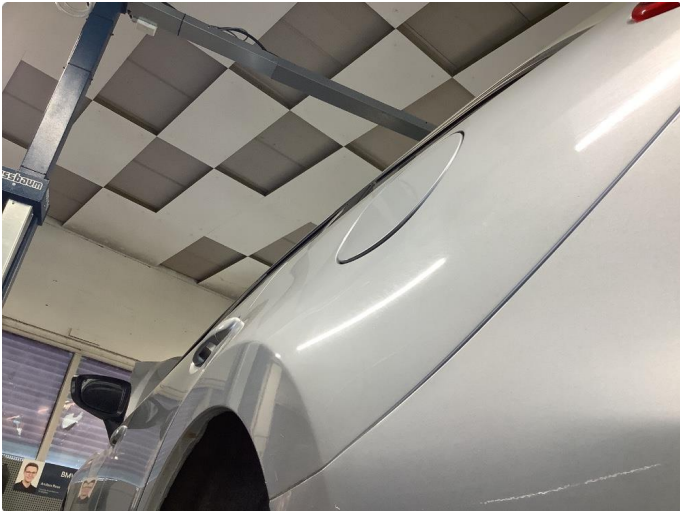
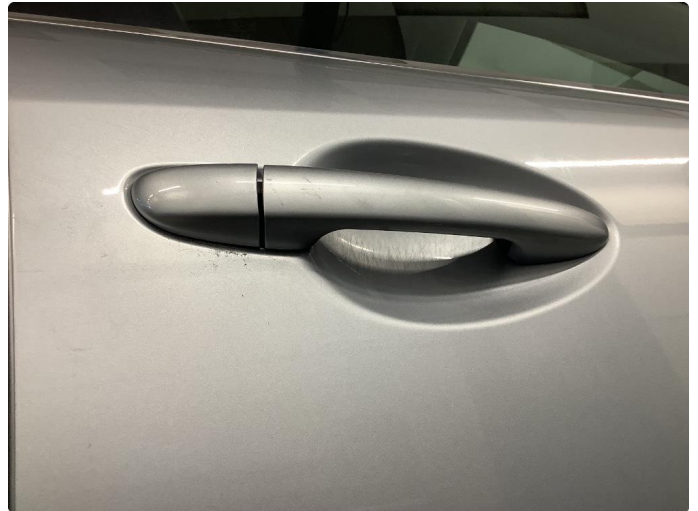
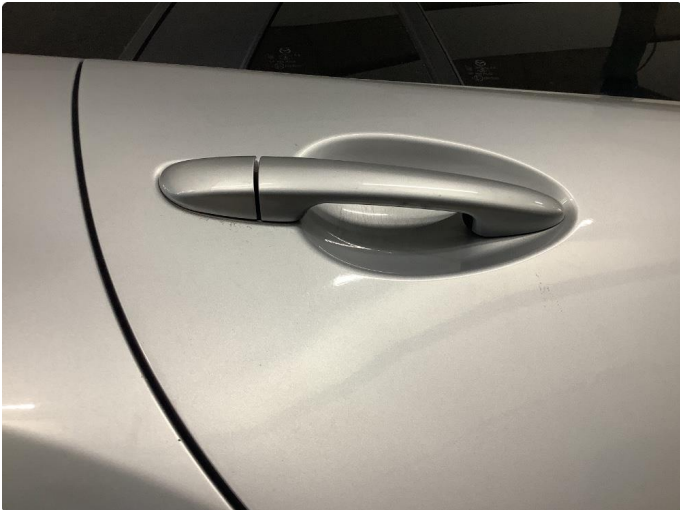
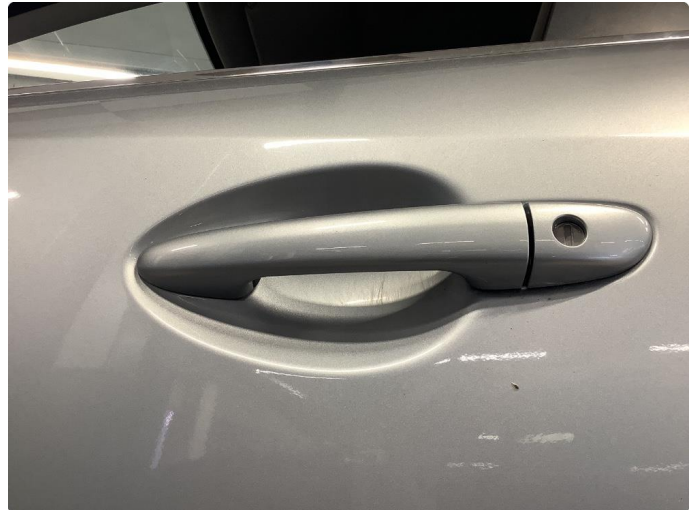
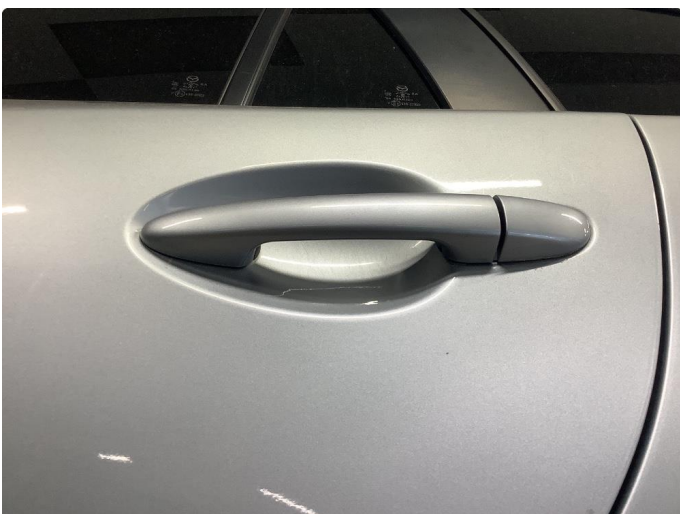
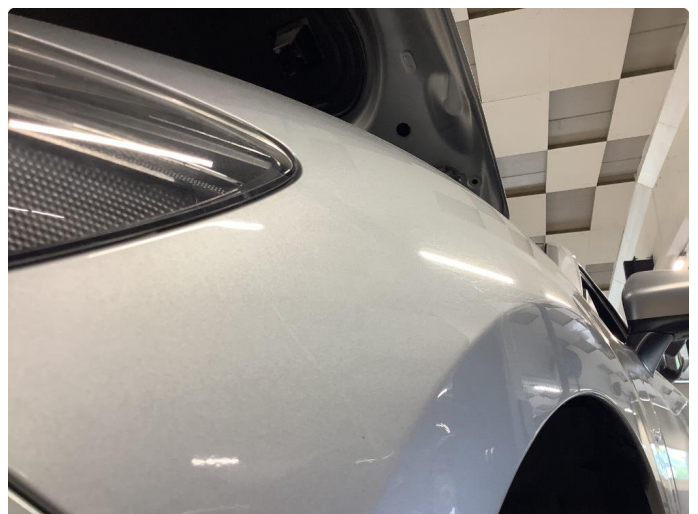
| Punkt | Beskrivelse | Plassering |
|---|---|---|
| 1.1 Lakk | generelt mye bruksslitasje | |

1.1 Generelt mye bruksslitasje

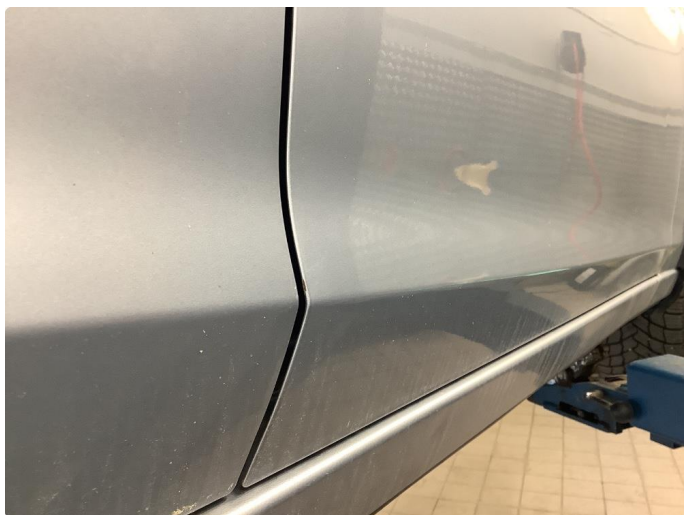
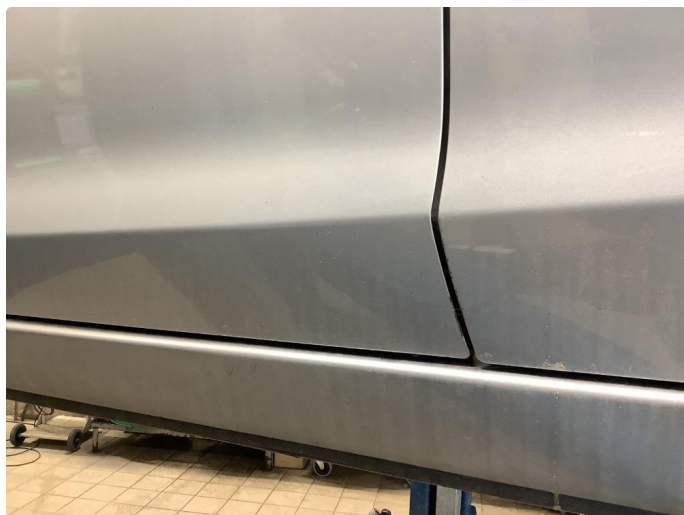
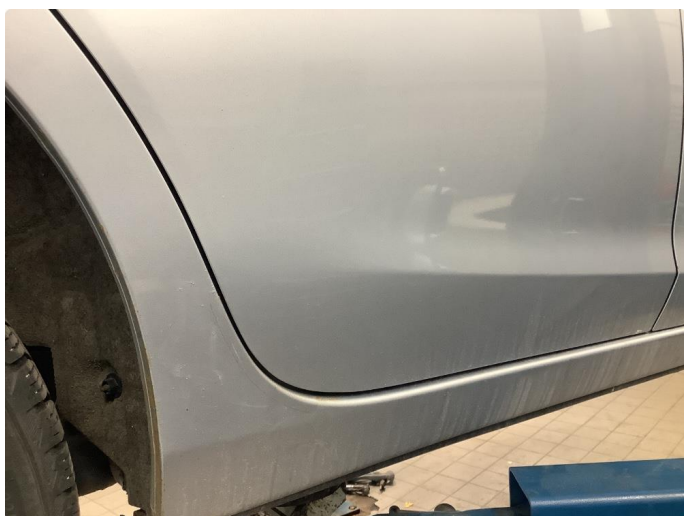
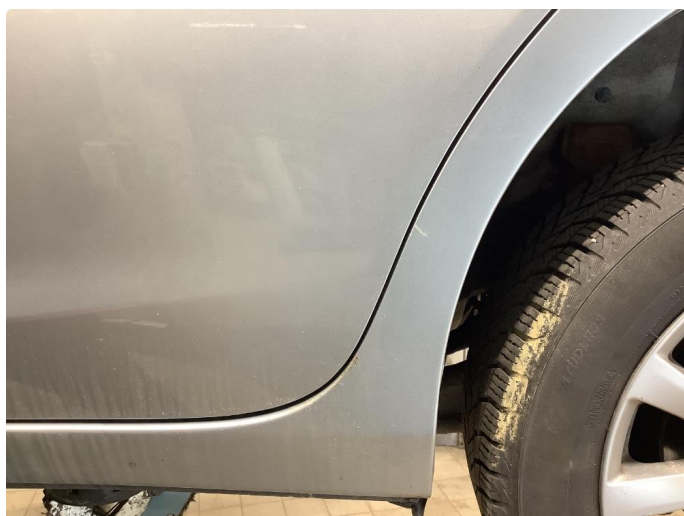
| Punkt | Beskrivelse | Plassering |
|---|---|---|
| 1.2 Dører | rust/korrosjon | alle |

1.2 Rust/korrosjon

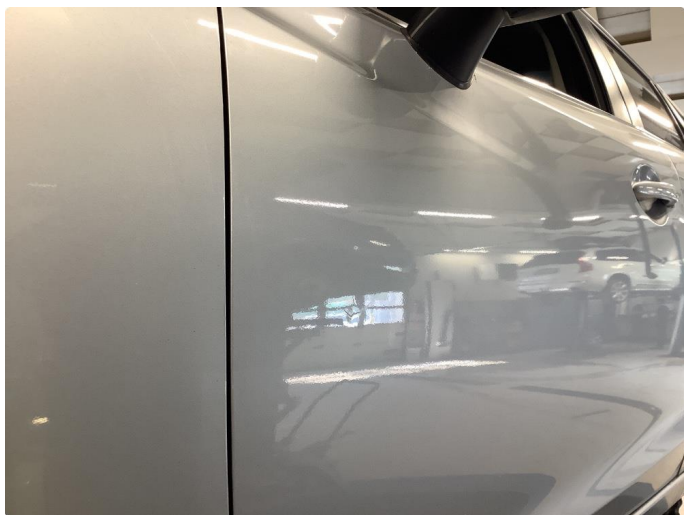
| Punkt | Beskrivelse | Plassering |
|---|---|---|
| 1.3 Dører | bulk med lakkskade | venstre foran |

1.3 Bulk med lakkskade

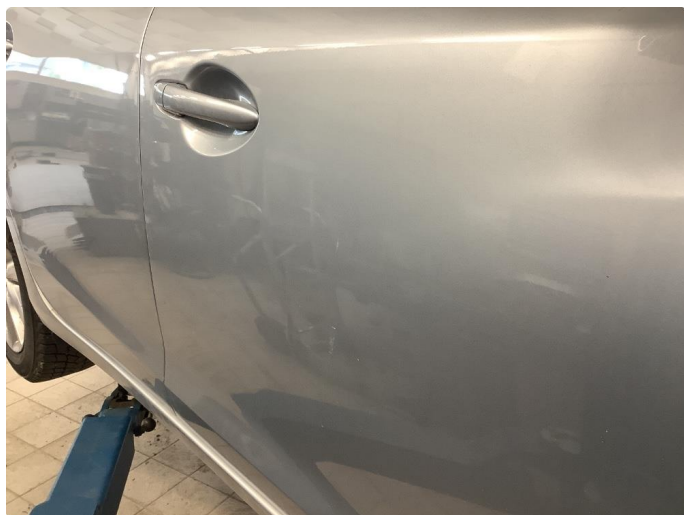
| Punkt | Beskrivelse | Plassering |
|---|---|---|
| 1.4 Dører | p-bulk | høyre foran |

1.4 P-bulk

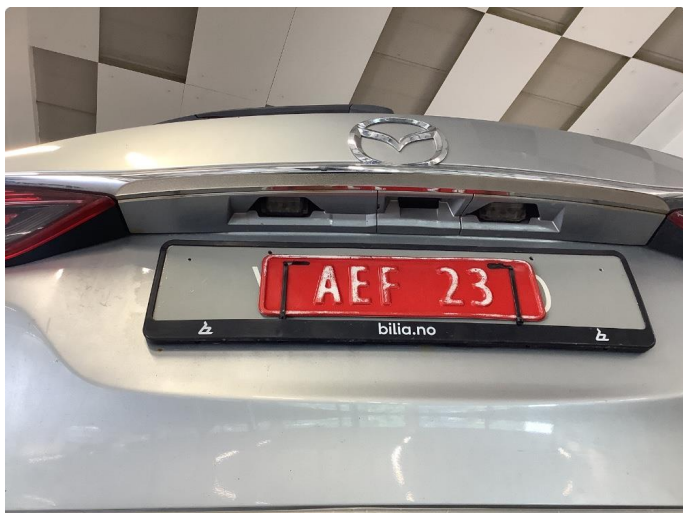
| Punkt | Beskrivelse | Plassering |
|---|---|---|
| 1.5 Bakluke | rust/korrosjon | |

1.5 Rust/korrosjon

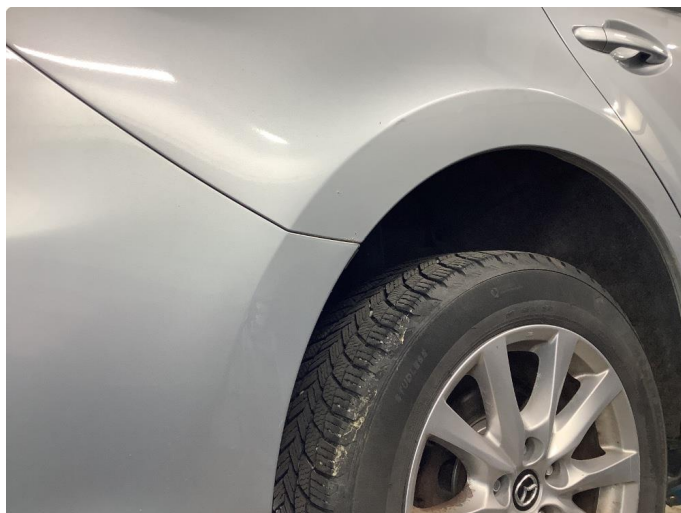
| Punkt | Beskrivelse | Plassering |
|---|---|---|
| 1.6 Skjermer | rust | høyre bak |

1.6 Rust

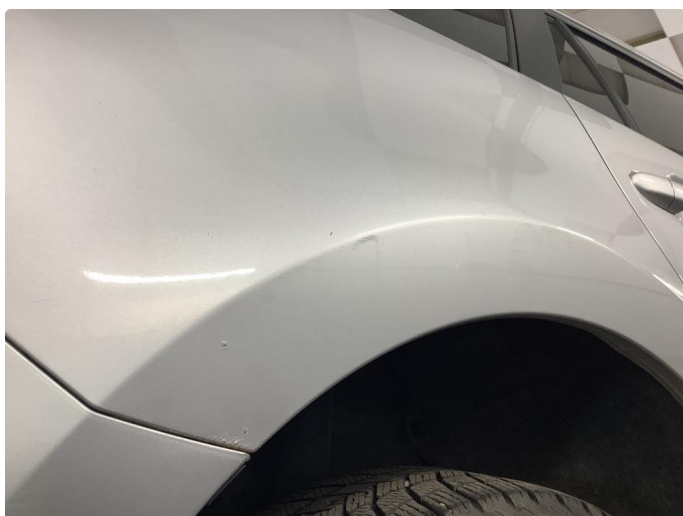
| Punkt | Beskrivelse | Plassering |
|---|---|---|
| 1.7 Skjermer | ripe(r) | høyre bak |

1.7 Ripe(r)

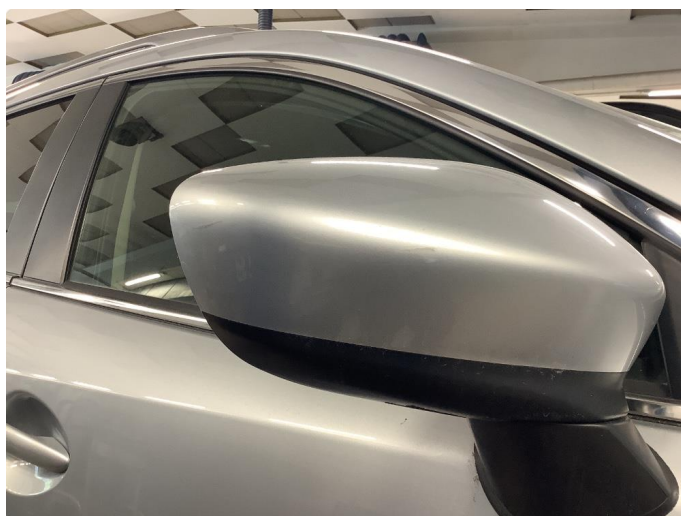
| Punkt | Beskrivelse | Plassering |
|---|---|---|
| 1.8 Speil | speilhus riper | |

1.8 Speilhus riper

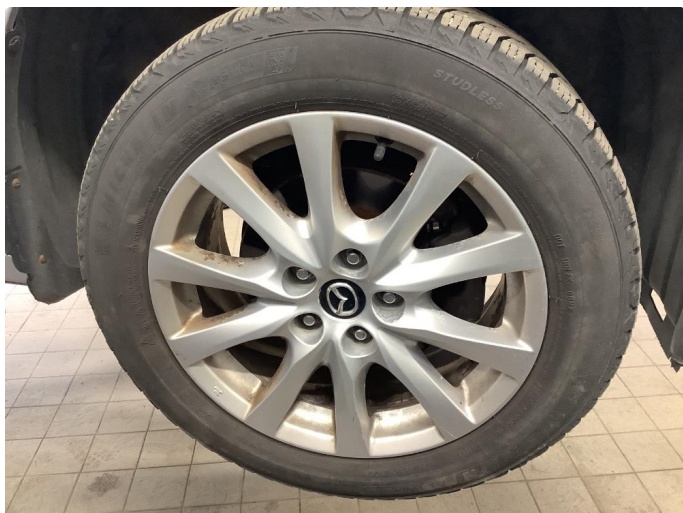
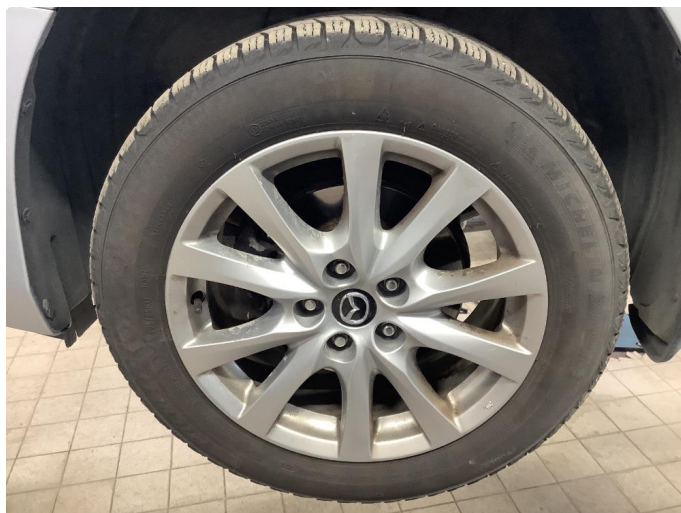
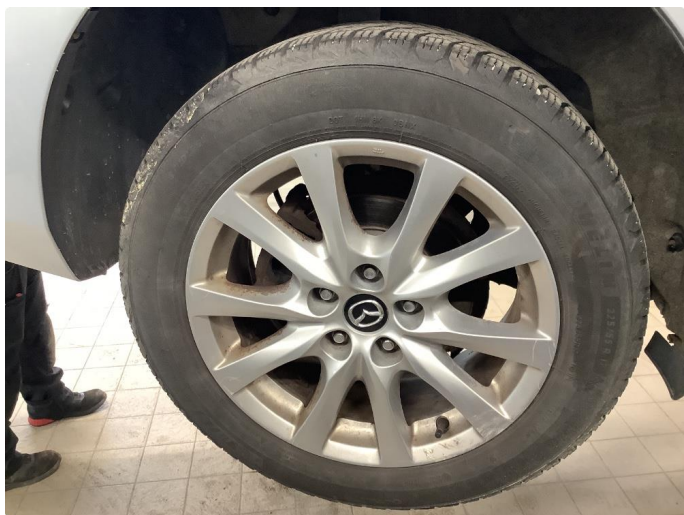
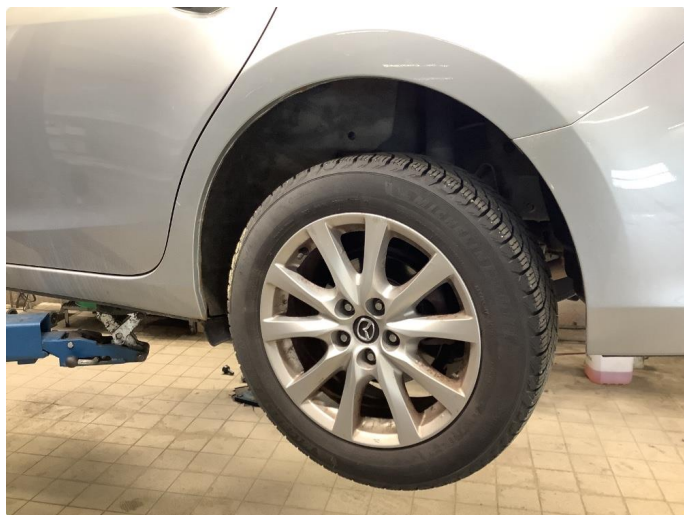
| Punkt | Beskrivelse | Plassering |
|---|---|---|
| 1.10 Dekk/Felger | betydelig oksidering | alle |

1.10 Betydelig oksidering

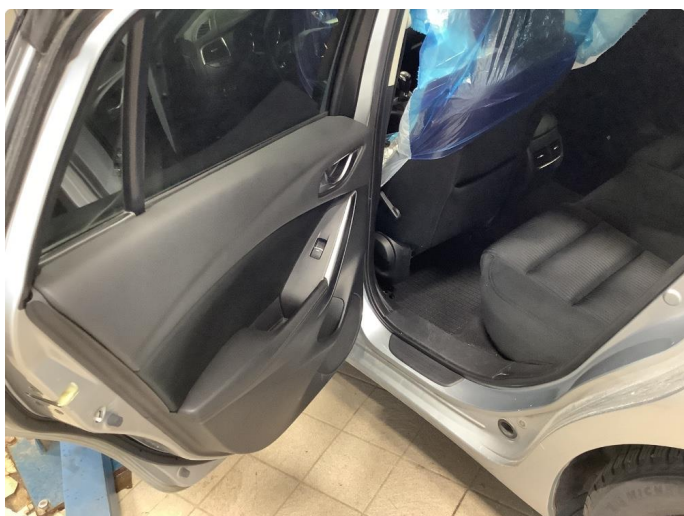
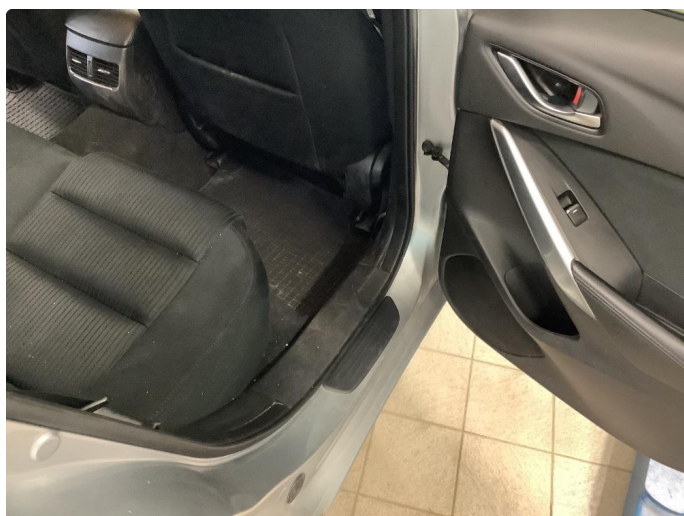
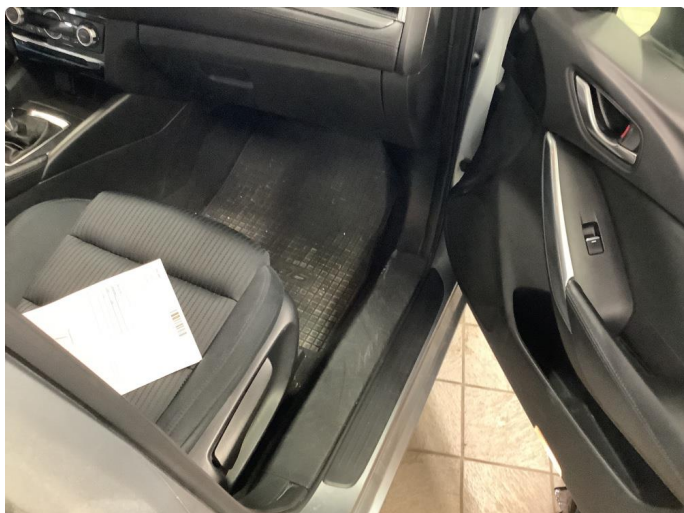
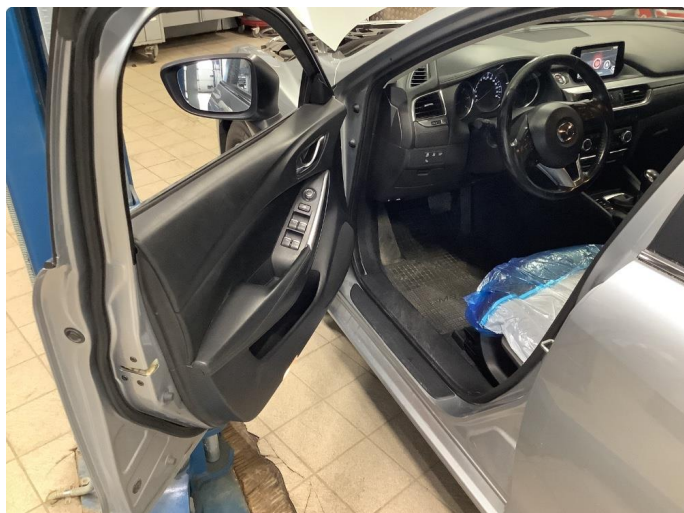
| Punkt | Beskrivelse | Plassering |
|---|---|---|
| 1.11 Terskler/innlastningssone | riper | begge foran - begge bak |

1.11 Riper

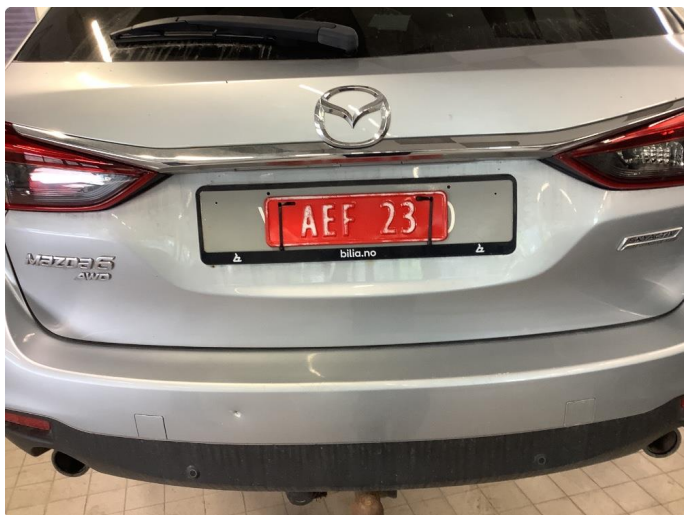
| Punkt | Beskrivelse | Plassering |
|---|---|---|
| 1.12 Terskler/innlastningssone | riper | |

1.12 Riper

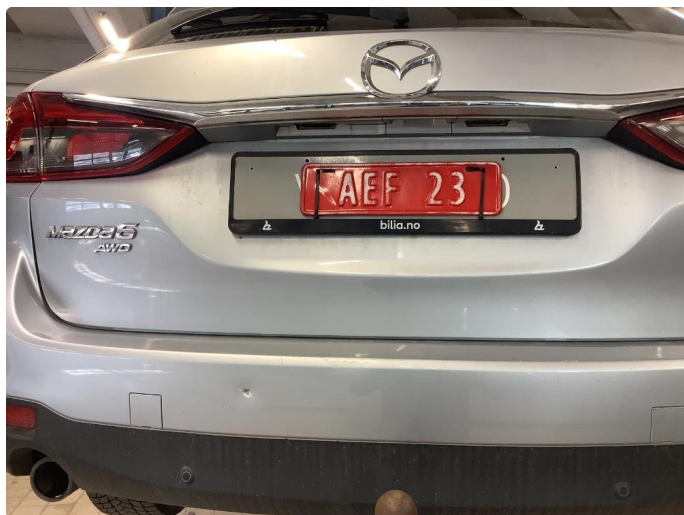
| Punkt | Beskrivelse | Plassering |
|---|---|---|
| 1.13 Støtfanger | bulk | |

1.13 Bulk

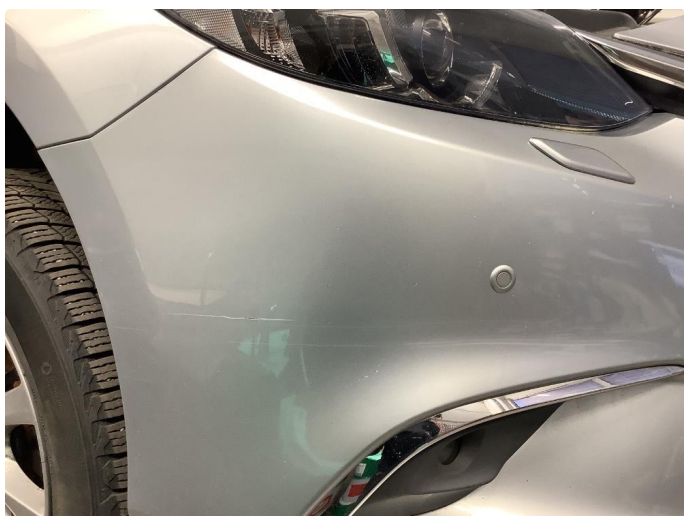
| Punkt | Beskrivelse | Plassering |
|---|---|---|
| 1.14 Støtfanger | ripe(r) ned til grunning | høyre foran |

1.14 Ripe(r) ned til grunning

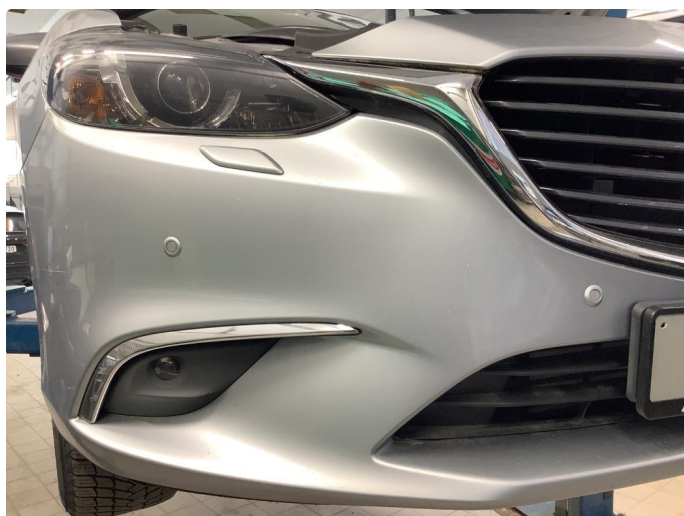
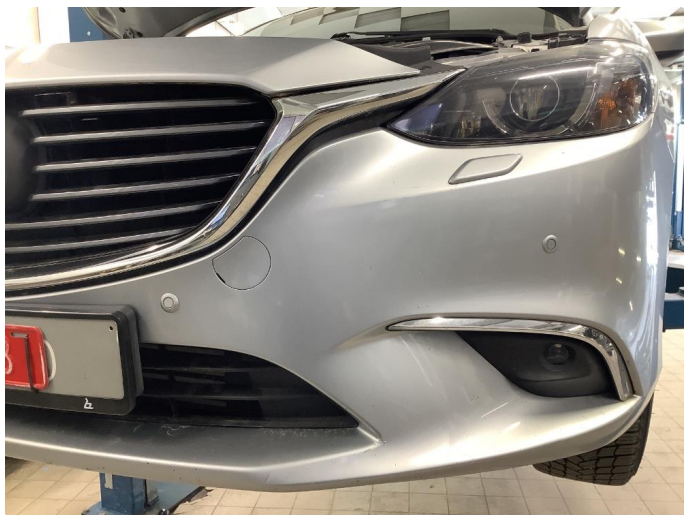
| Punkt | Beskrivelse | Plassering |
|---|---|---|
| 1.15 Støtfanger | steinsprut | |

1.15 Steinsprut

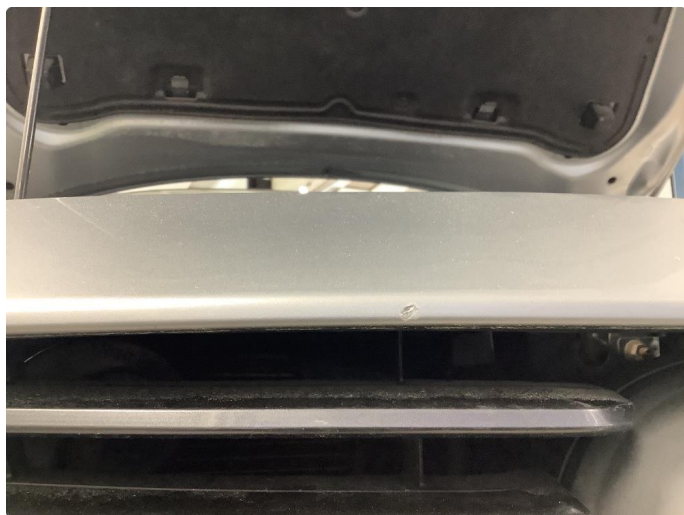
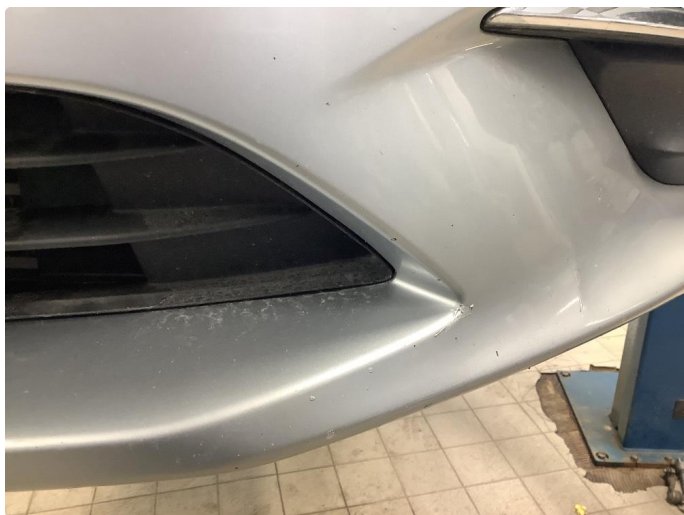
| Punkt | Beskrivelse | Plassering |
|---|---|---|
| 1.16 Støtfanger | skade | foran |

1.16 Skade

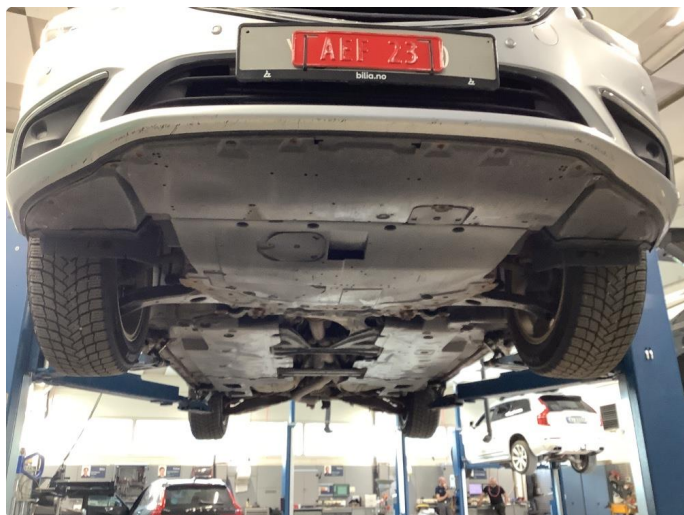
| Punkt | Beskrivelse | Plassering |
|---|---|---|
| 1.17 Støtfanger | ripe(r) ned til grunning | |

1.17 Ripe(r) ned til grunning

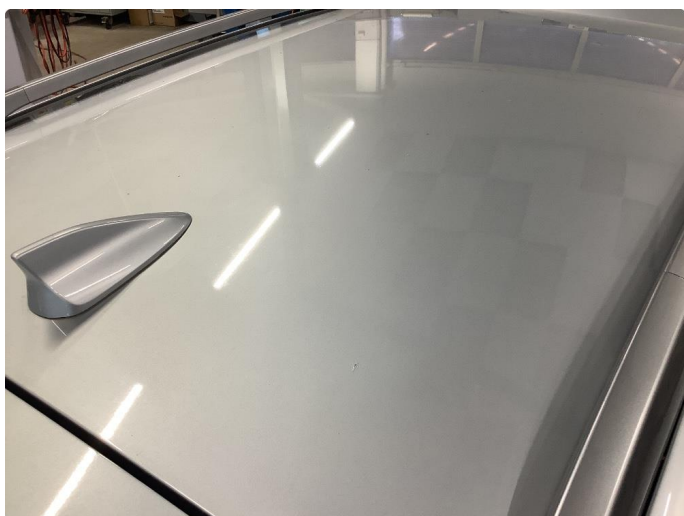
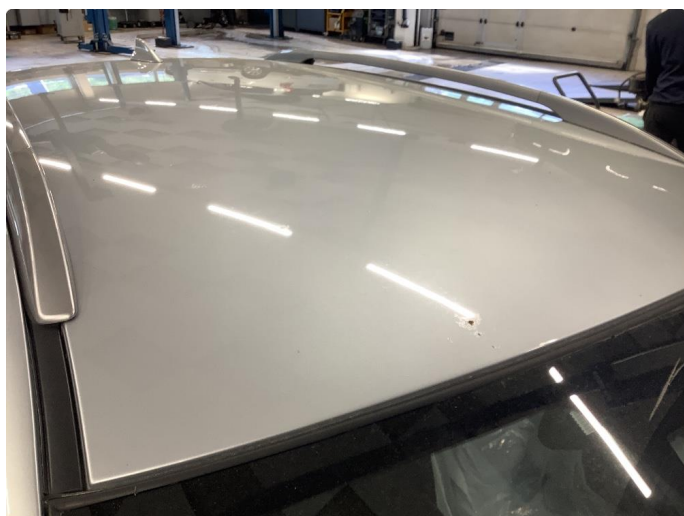
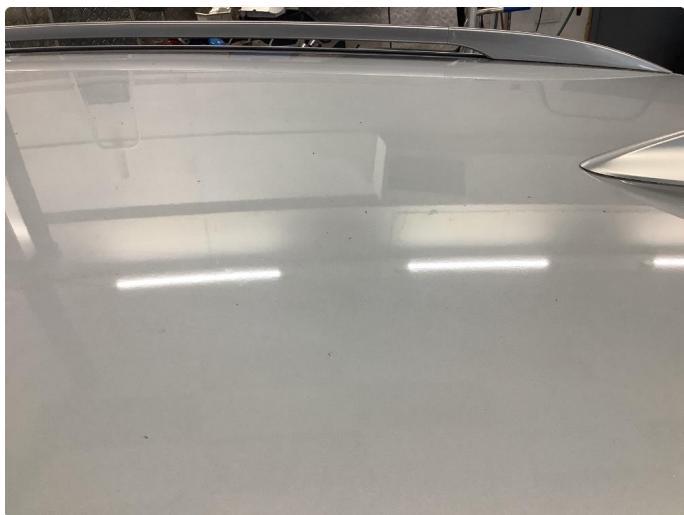
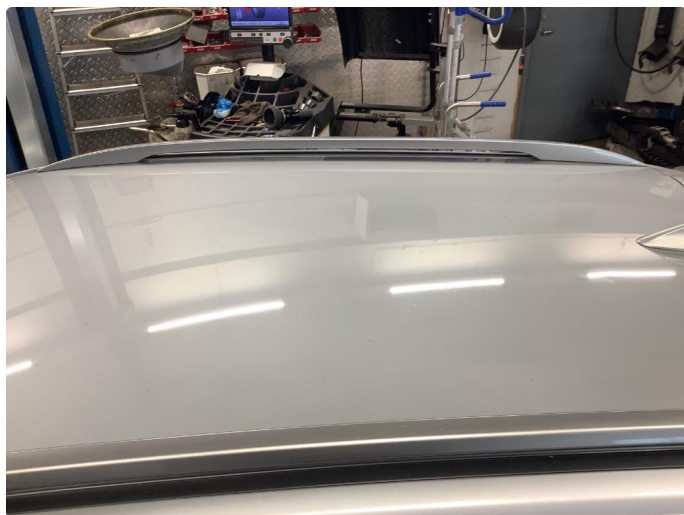
| Punkt | Beskrivelse | Plassering |
|---|---|---|
| 1.18 Tak | rust | |

1.18 Rust

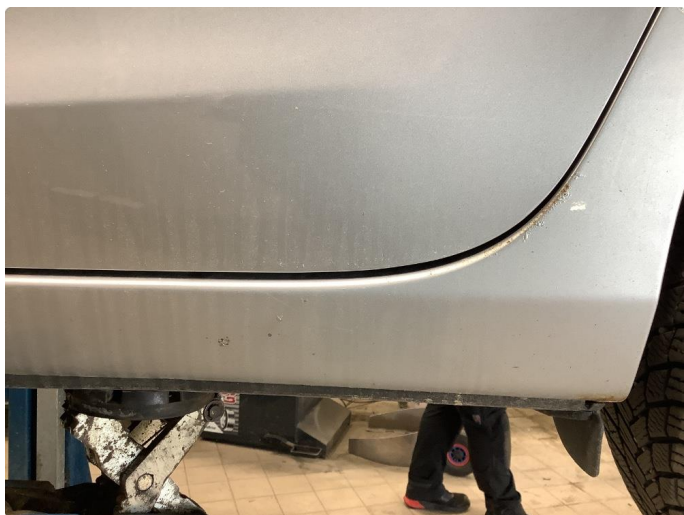
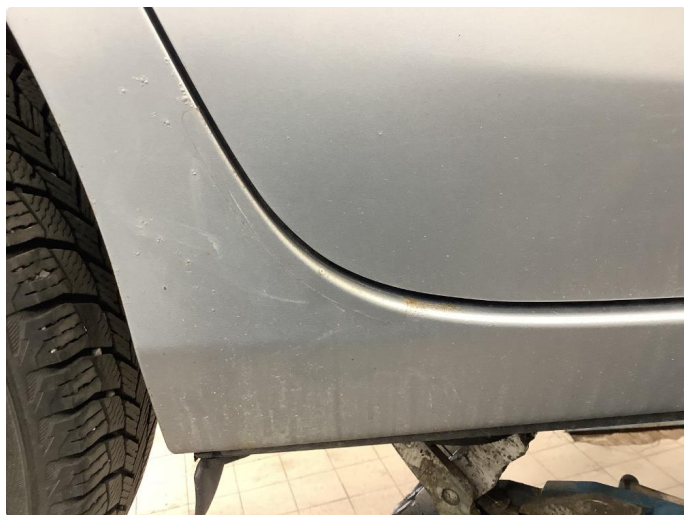
| Punkt | Beskrivelse | Plassering |
|---|---|---|
| 1.19 Kanal | korrosjon/rust | begge bak |

1.19 Korrosjon/rust

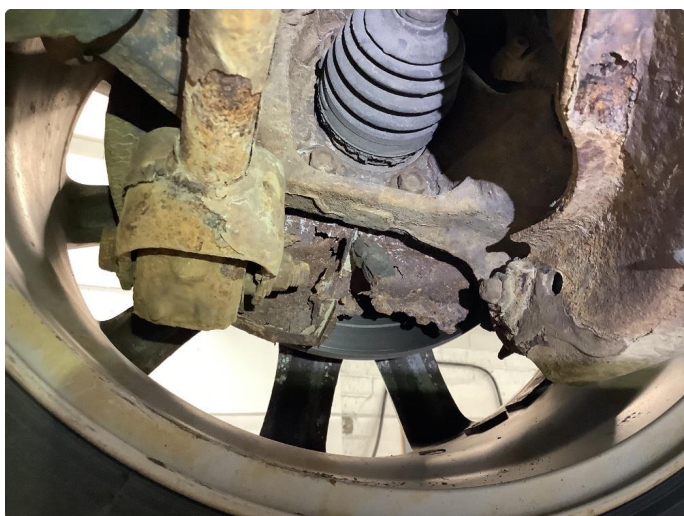
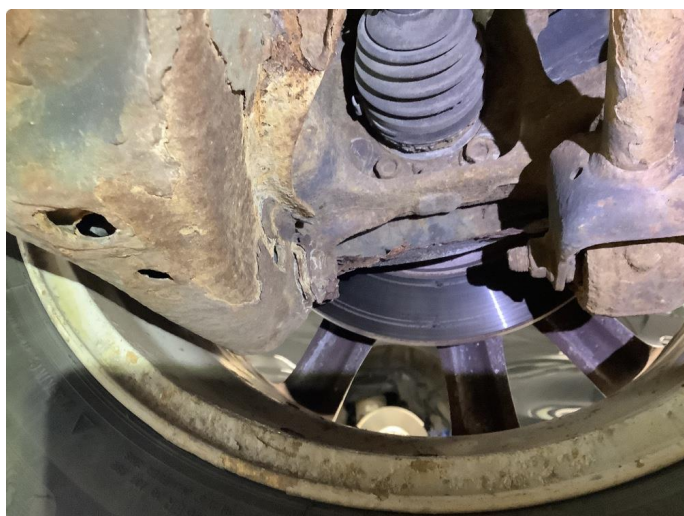
| Punkt | Beskrivelse | Plassering |
|---|---|---|
| 2.1 Bremseskjold | gjennomrustet | begge bak |

2.1 Gjennomrustet
