**VOLVO XC60 163 HK AUTOMAT 4WD**
**TESTDATO: 16.07.2026**
**KODE: 1912396**

**UR96904**

**211 317 KM**

NBF Tilstandsrapport er utarbeidet av Norges Bilbransjeforbund og Forbrukerrådet.

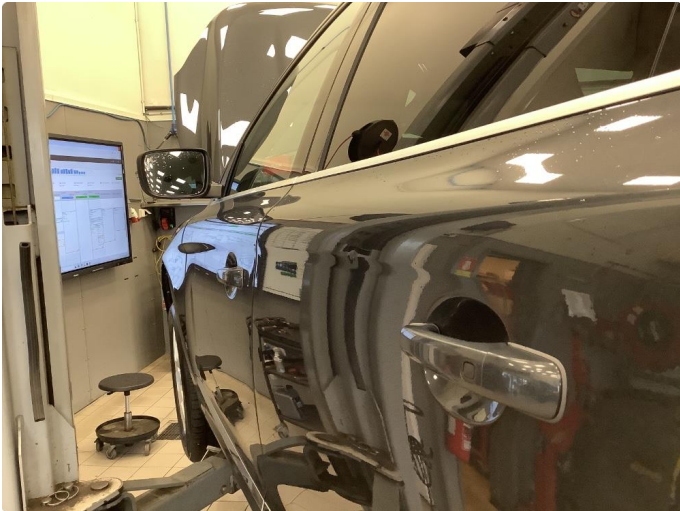
| Punkt | Beskrivelse | Plassering |
|---|---|---|
| 1.1 Dører | Liten p-bulk | |

1.1 Liten p-bulk

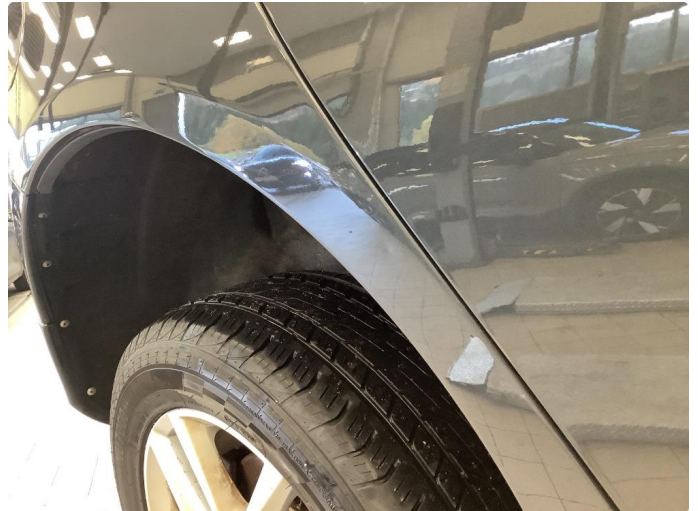
| Punkt | Beskrivelse | Plassering |
|---|---|---|
| 1.2 Skjermer | Liten p-bulk | |

1.2 Liten p-bulk

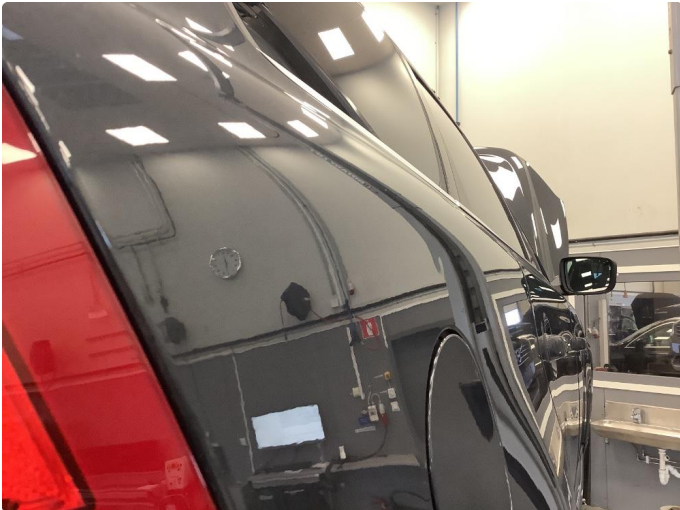
1.2 Liten p-bulk

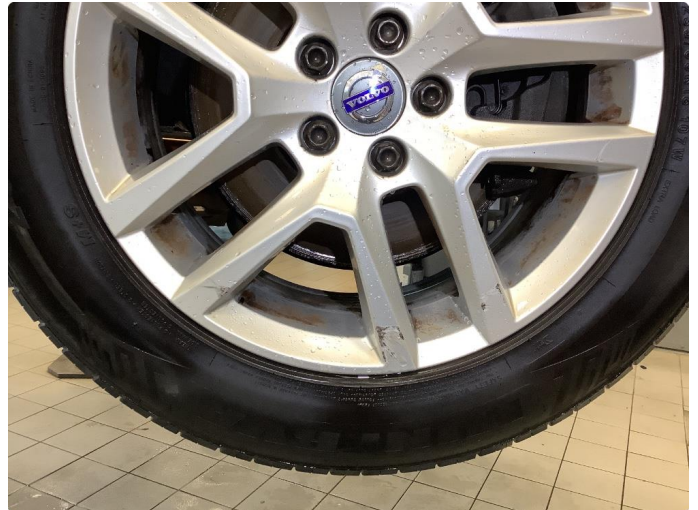
| Punkt | Beskrivelse | Plassering |
|---|---|---|
| 1.3 Dekk/Felger | Noen bruksmerker på felg | |

1.3 Noen bruksmerker på felg

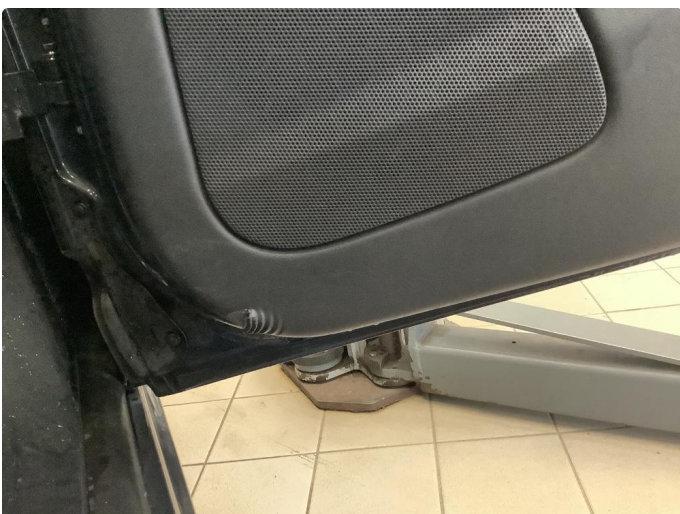
| Punkt | Beskrivelse | Plassering |
|---|---|---|
| 2.1 Dørtrekk | Noen bruksmerker | |

2.1 Noen bruksmerker

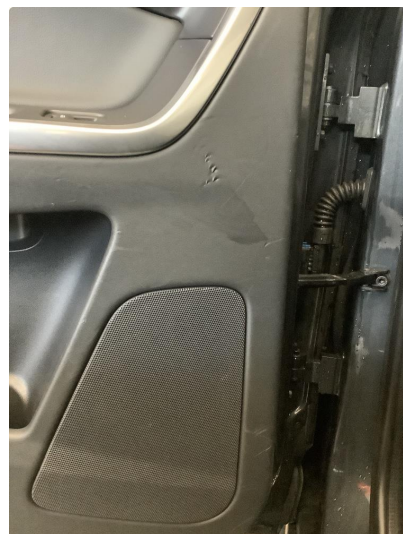
2.1 Noen bruksmerker

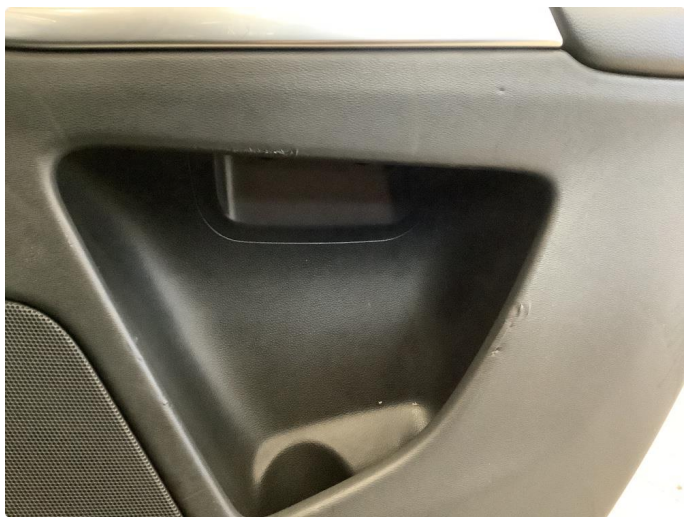
2.1 Noen bruksmerker

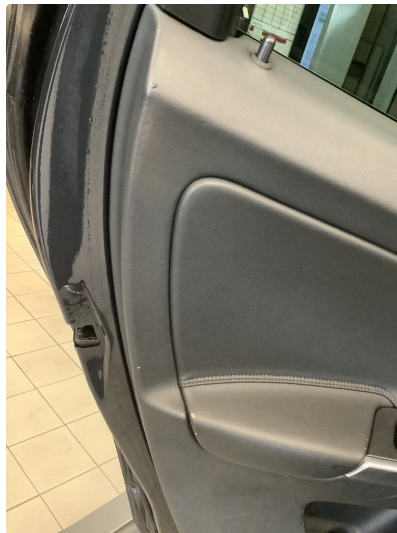
2.1 Noen bruksmerker
