POLESTAR POLESTAR 2 / V 4WD

TESTDATO: 14.08.2026

KODE: 2066835

NBF Tilstandsrapport er utarbeidet av Norges Bilbransjeforbund og Forbrukerrådet.

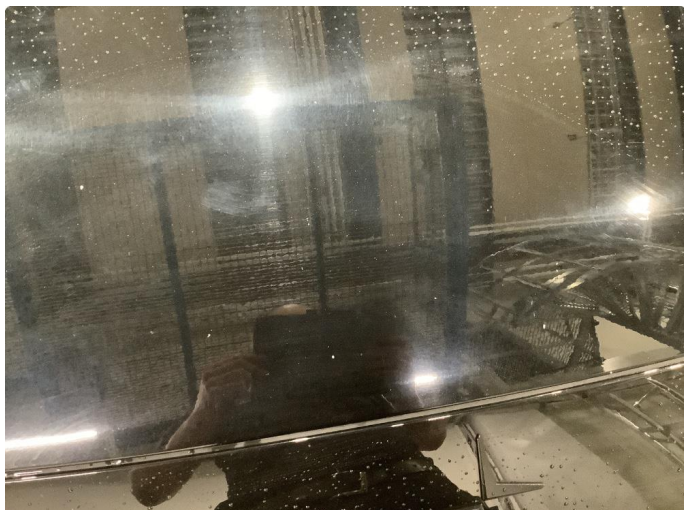
| Punkt | | Beskrivelse | Plassering |
|---|---|---|---|
| 1.1 | Panser | Noe steinsprut | |

1.1 Noe steinsprut

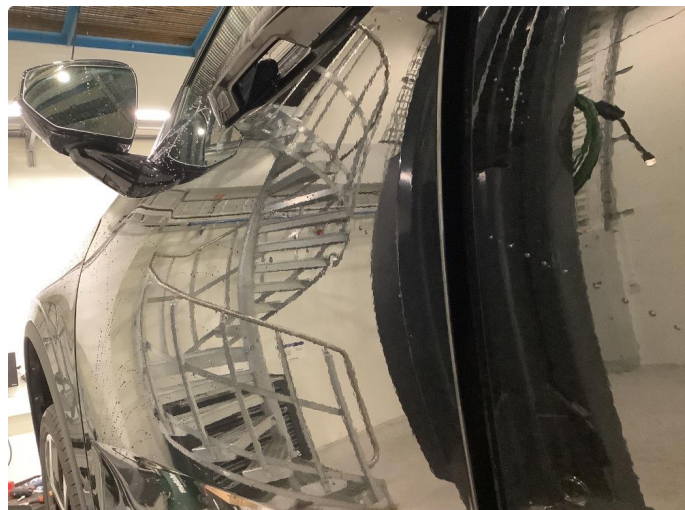
| Punkt | | Beskrivelse | Plassering |
|---|---|---|---|
| 1.2 | Dører | Liten p-bulk. | |

1.2 Liten p-bulk.

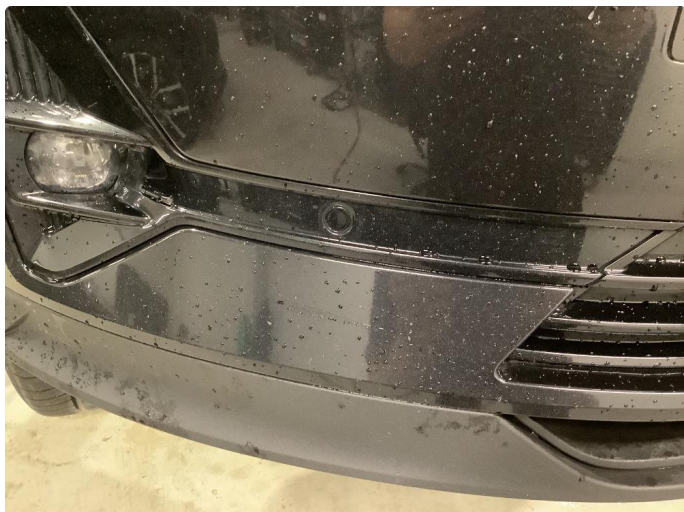
| Punkt | | Beskrivelse | Plassering |
|---|---|---|---|
| 1.3 | Støtfanger | Noe steinsprut | |

1.3 Noe steinsprut

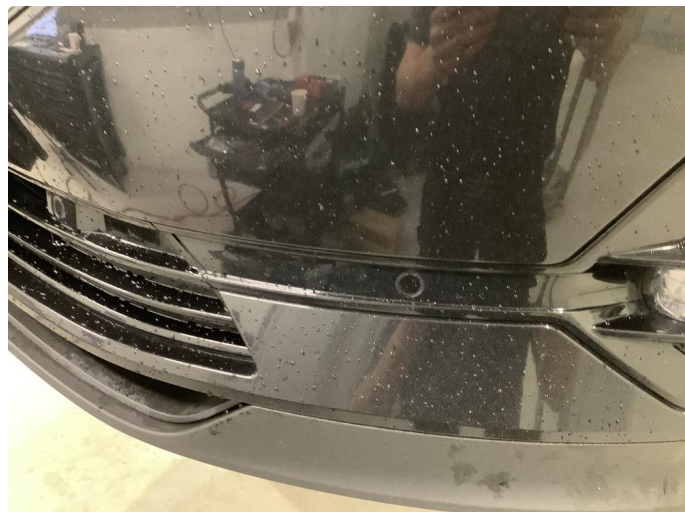
1.3 Noe steinsprut
