POLESTAR POLESTAR 4 / 4 4WD

TESTDATO: 14.07.2026

CHASSISNR: YSM4ZPAA4SF406469

NBF Tilstandsrapport er utarbeidet av Norges Bilbransjeforbund og Forbrukerrådet.

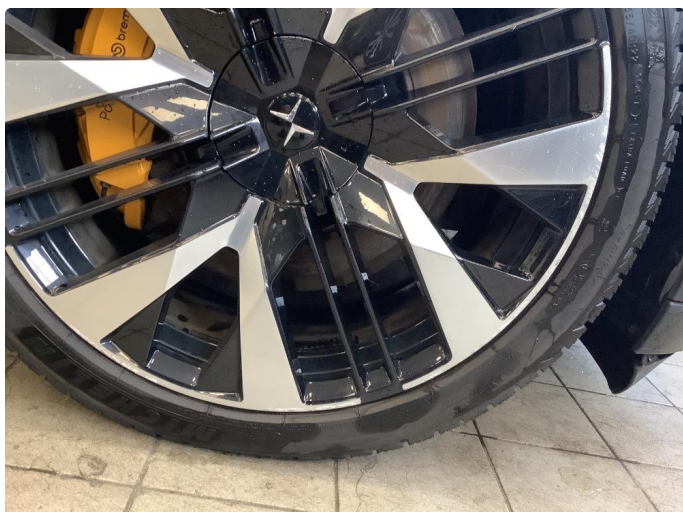
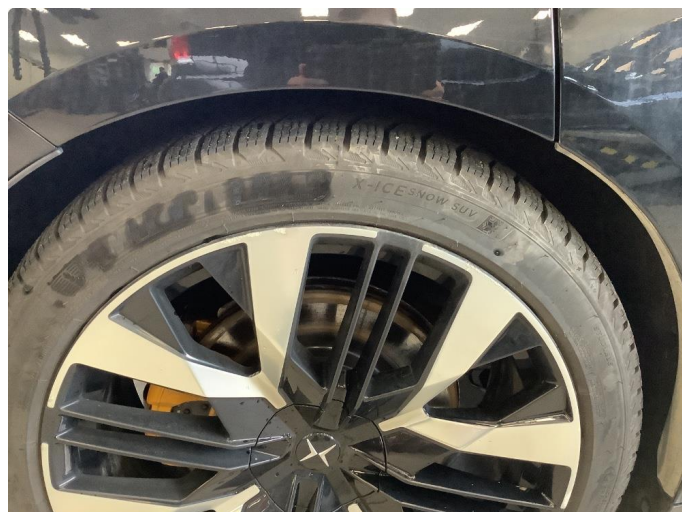
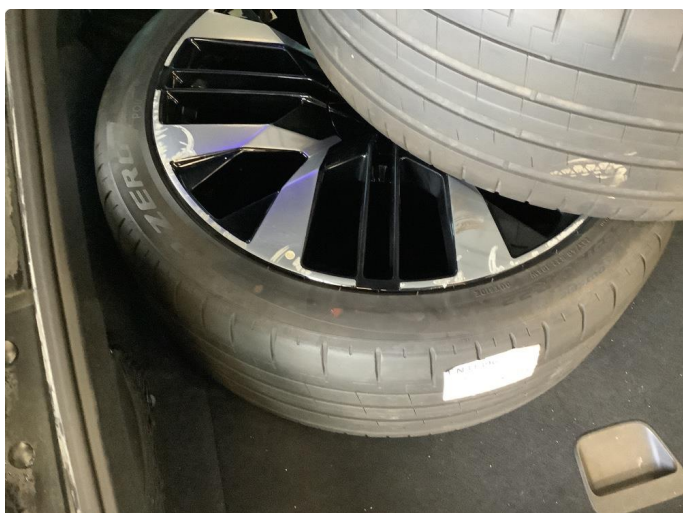
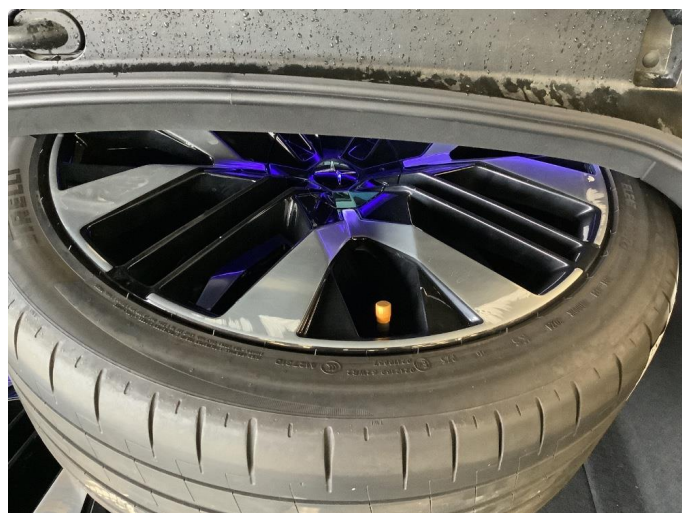
1.1 Felger blir reparert og pulverlakkert før salg

| Punkt | Beskrivelse | Plassering |
|---|---|---|
| 1.1 Dekk/Felger | Felger blir reparert og pulverlakkert før salg | |

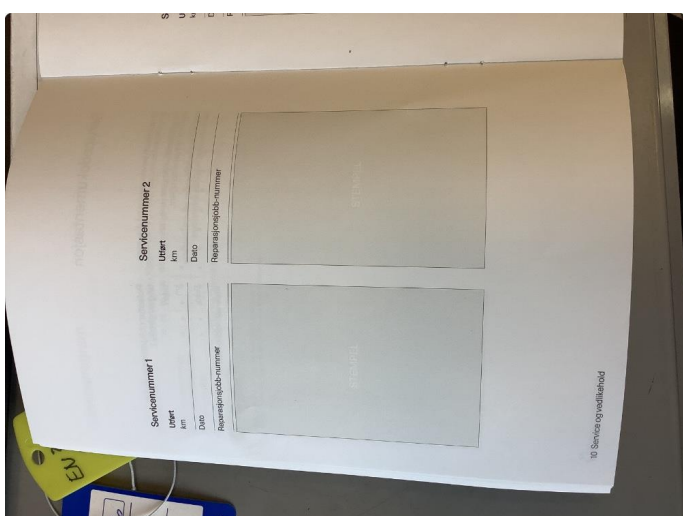
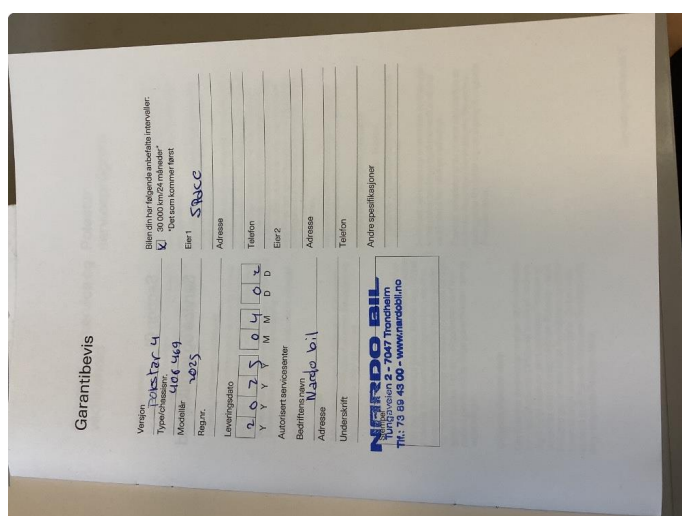
| Punkt | Beskrivelse | Plassering |
|---|---|---|
| 2.1 Service | øvrige feil | |

2.1 Øvrige feil

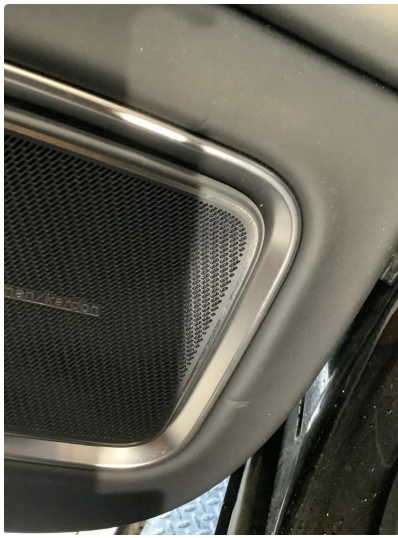
| Punkt | Beskrivelse | Plassering |
|---|---|---|
| 3.1 Dørtrekk | Lite bruksmerke i dørtrekk. | |

3.1 Lite bruksmerke i dørtrekk.
