XPENG G9 / G9A 4WD

TESTDATO: 11.08.2026

CHASSISNR: L1NNSGHB8PB008094

NBF Tilstandsrapport er utarbeidet av Norges Bilbransjeforbund og Forbrukerrådet.

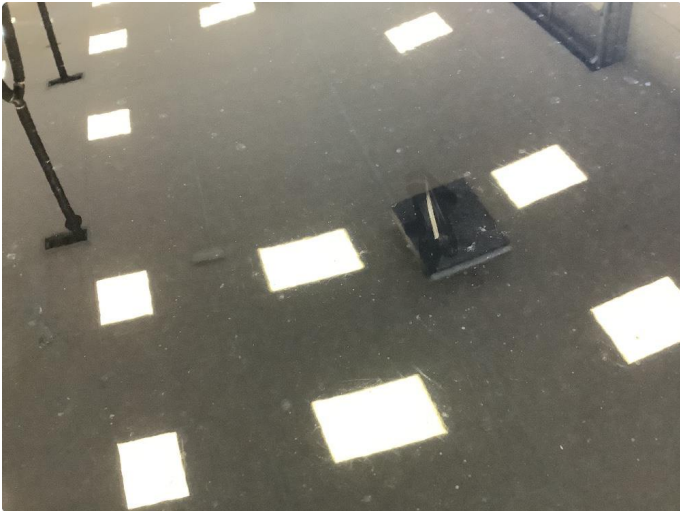
| Punkt | | Beskrivelse | Plassering |
|---|---|---|---|
| 1.1 | Panser | Liten ripe | |

1.1 Liten ripe

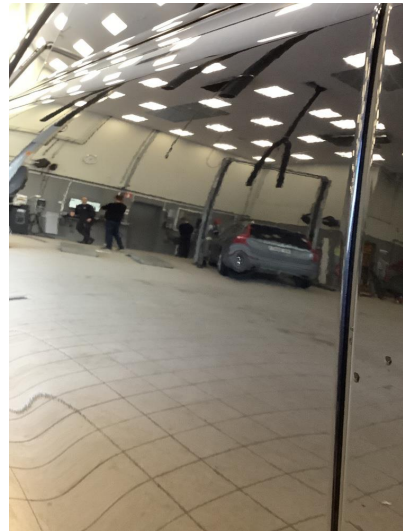
| Punkt | | Beskrivelse | Plassering |
|---|---|---|---|
| 1.2 | Dører | Micro p-bulk | |

1.2 Micro p-bulk

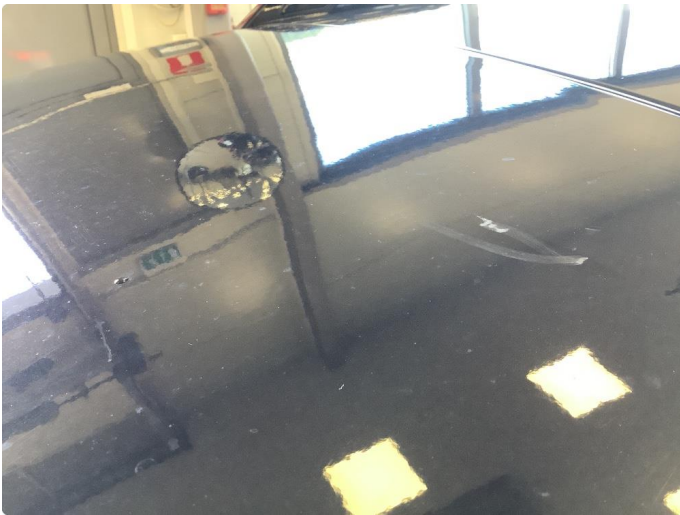
| Punkt | | Beskrivelse | Plassering |
|---|---|---|---|
| 1.3 | Bakluke | Liten ripe | |

1.3 Liten ripe
