**VOLVO V90 CROSS COUNTRY / P 190 HK AUTOMAT 4WD**
**TESTDATO: 22.09.2026**
**KODE: 2124627**

**VX45674**

NBF Tilstandsrapport er utarbeidet av Norges Bilbransjeforbund og Forbrukerrådet.

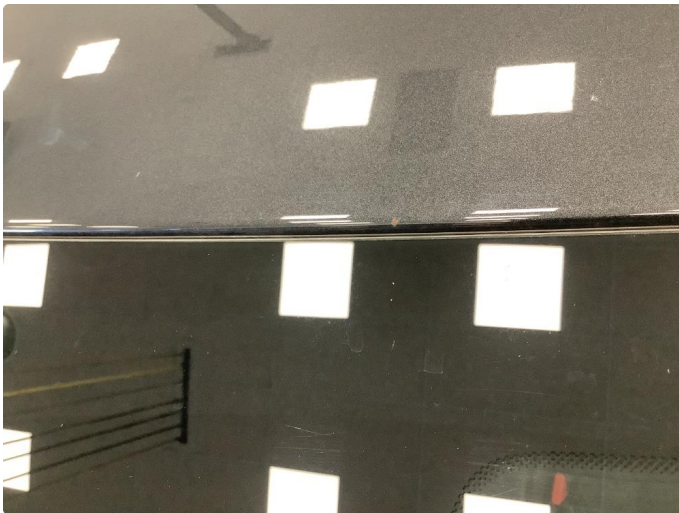
| Punkt | Beskrivelse | Plassering |
|---|---|---|
| 1.1 Tak | Liten steinsprut i framkant tak | |

1.1 Liten steinsprut i framkant tak
