TESTDATO: 10.04.2025

YSMVSFFE  
7RL240104

NBF Tilstandsrapport er utarbeidet av Norges Bilbransjeforbund og Forbrukerrådet.

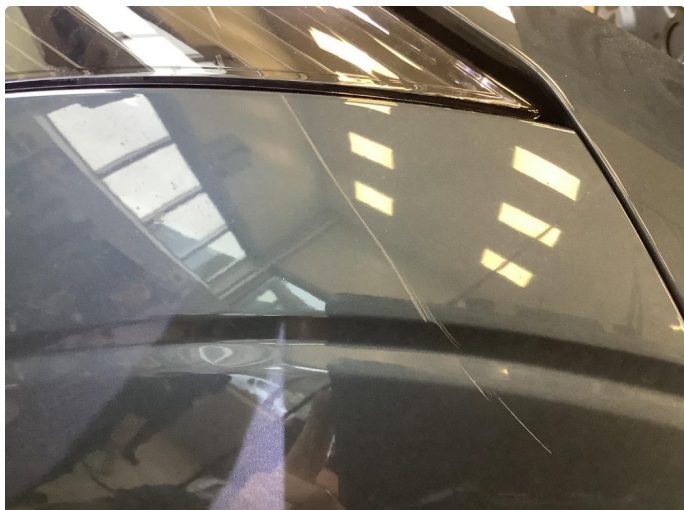
| Punkt | | Beskrivelse | Plassering |
|---|---|---|---|
| 1.1 | Skjermer | Liten ripe som er polert etter takst. | |

1.1 Liten ripe som er polert etter takst.

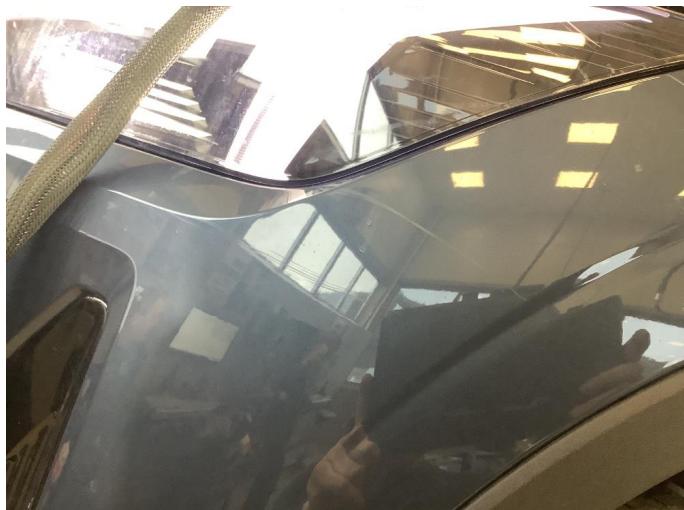
1.1 Liten ripe som er polert etter takst.
