VOLVO C40 / X 4WD

TESTDATO: 26.06.2026

EF95721

CHASSISNR: YV1XKERR0R2094139

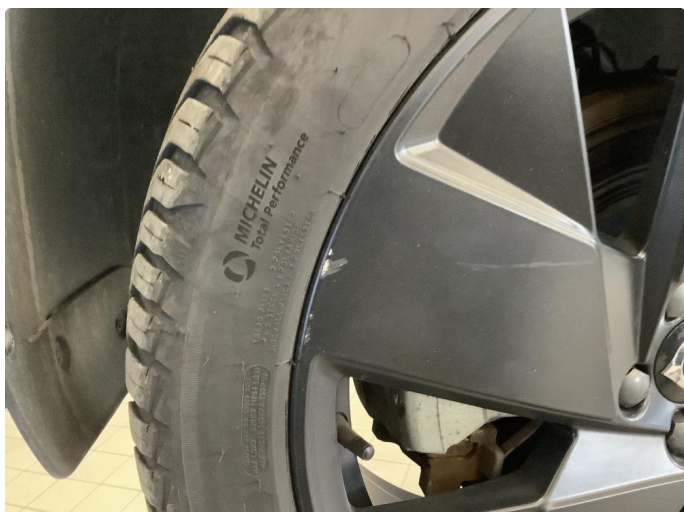
| Punkt | | Beskrivelse | Plassering |
|---|---|---|---|
| 1.1 | Dekk/Felger | Lite sår i lakk på en sommerfelg felg | |

1.1 Lite sår i lakk på en sommerfelg felg

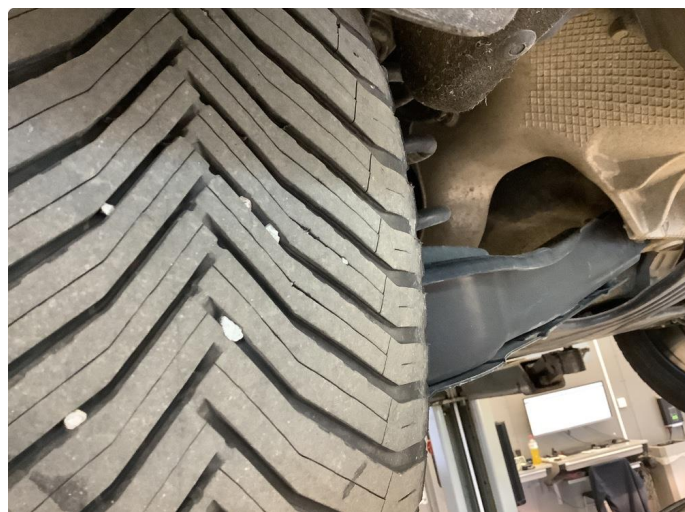
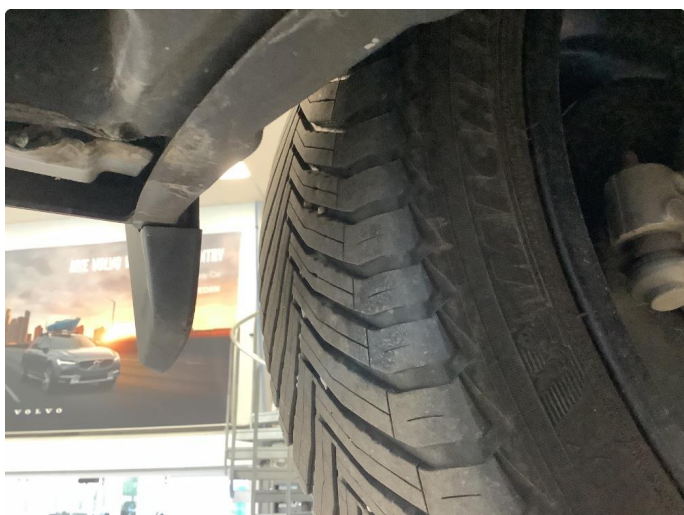
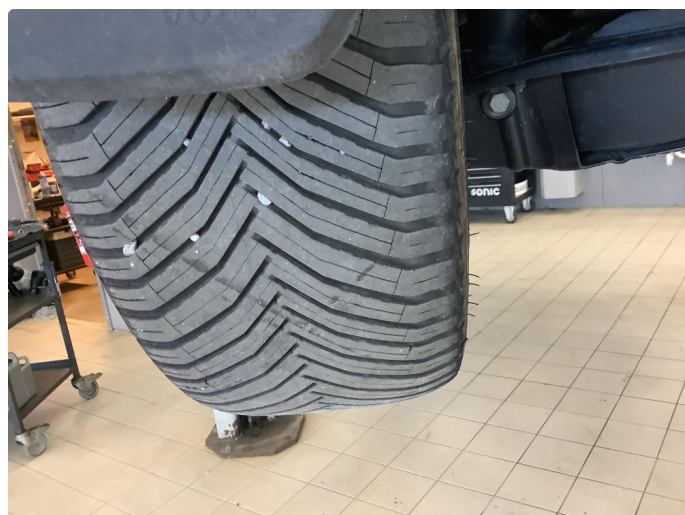
| Punkt | | Beskrivelse | Plassering |
|---|---|---|---|
| 1.2 | Dekk/Felger | Noe skjev slitasje på sommerdekk. (Kjørt med litt lite luft) | |

1.2 Noe skjev slitasje på sommerdekk. (Kjørt med litt lite luft)
