TESTDATO: 06.07.2026

KODE: 2067888

NBF Tilstandsrapport er utarbeidet av Norges Bilbransjeforbund og Forbrukerrådet.

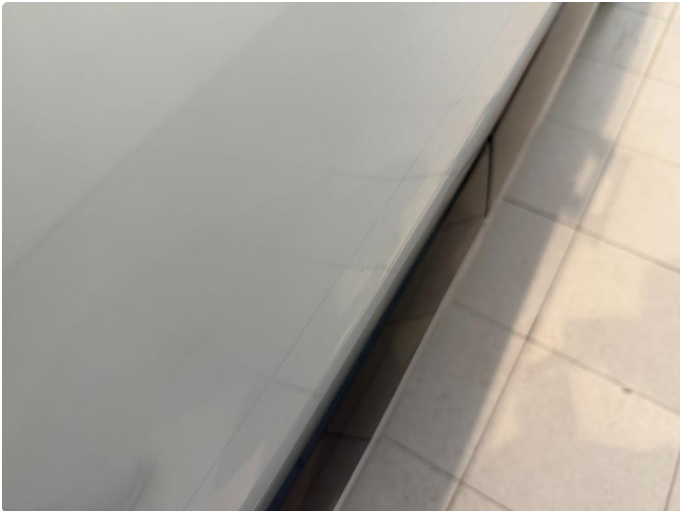
| Punkt | Beskrivelse | Plassering |
|---|---|---|
| 1.1 Dører | Liten parkeringsbulk på førerdør. | |

1.1 Liten parkeringsbulk på førerdør.
