# NAF Vurdering av unormal slitasje

**Testdato**  
27.05.2026

| Modell | TRANSPORTER | Motoreffekt | 110 kW |
| Registreringsnr. | HB86543 | Drivstofftype | Diesel |

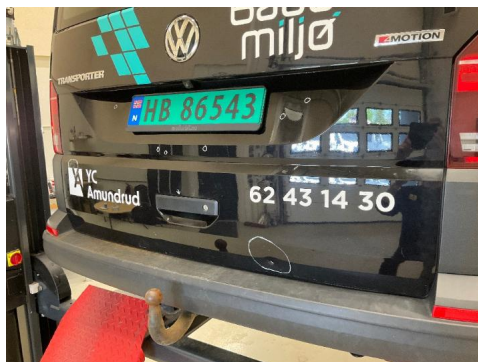
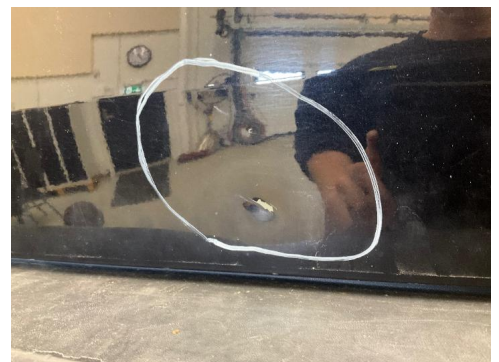
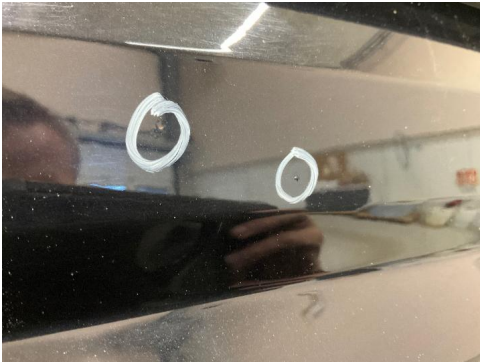
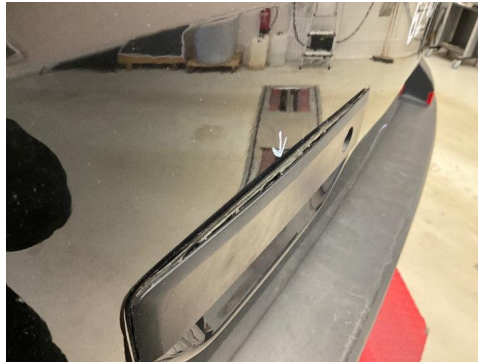
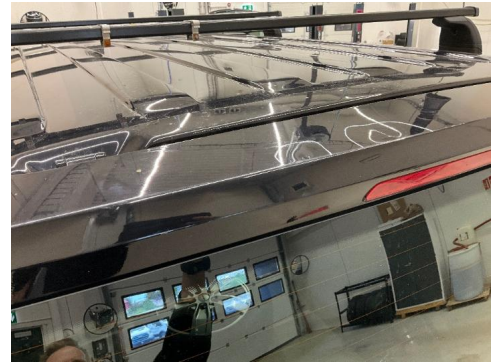
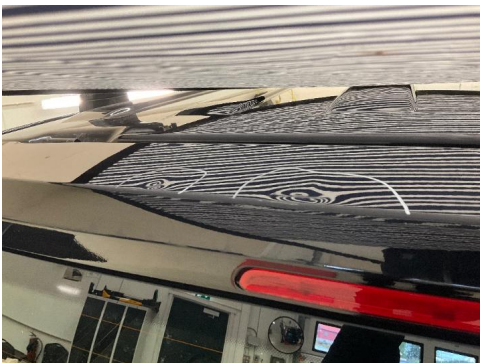
11. Bakluke

| Ref.Id | Repareres | Resultat | Beskrivelse |
|---|---|---|---|
| 102.1 | Bakluke | Bulk(er) med lakkskade | |
| 102.2 | | Bulk(er) uten lakkskade | Lakkeringsfri bulkoppsett (smartrep) |
| 102.6 | | Lakkrust | |

| Punkt og beskrivelse | Pris eks. mva |
|---|---|
| Bakluke, Bulk(er) med lakkskade, | 6 700,- |
| Bulk(er) uten lakkskade, Lakkeringsfri bulkopprett (smartrep) | 2 400,- |

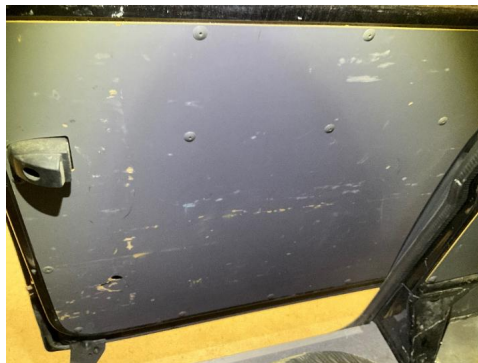
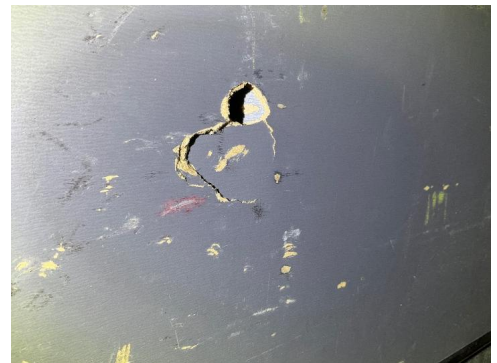
17. Dørtrekk

| Ref.Id | Repareres | Resultat | Beskrivelse |
|---|---|---|---|
| 71.1 | Dørtrekk | Hull/rift/flenge i dørtrekk: | Høyre skyvedør |

| Punkt og beskrivelse | Pris eks. mva |
|---|---|
| Dørtrekk, Hull/rift/flenge i dørtrekk:, Høyre skyvedør | 900,- |

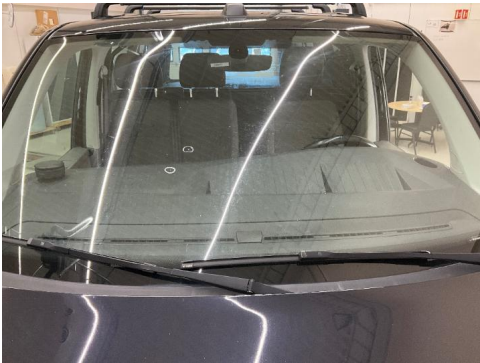
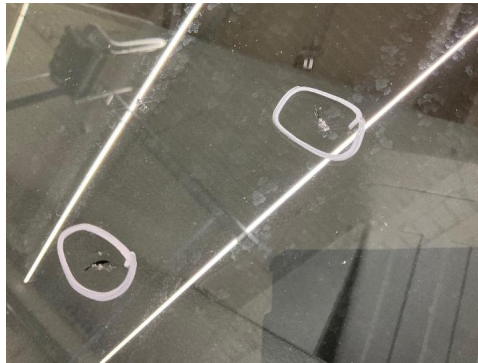
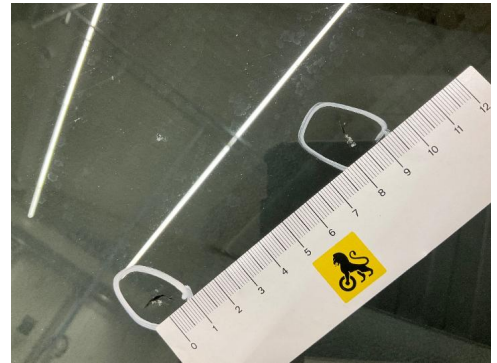
19. Frontrute

| Ref.Id | Repareres | Resultat | Beskrivelse |
|---|---|---|---|
| 57.2 | Frontrute | En eller flere steinsprutrosetter som ikke er utbedret <ul style="list-style-type: none"><li>Reparasjonsmetode:Skift</li></ul> | |

| Punkt og beskrivelse | Pris eks. mva |
|---|---|
| Frontrute, En eller flere steinsprutrosetter som ikke er utbedret, | - |

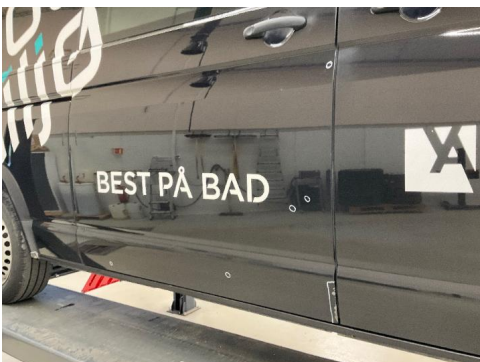
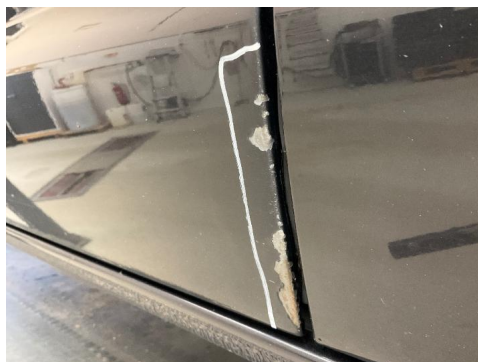
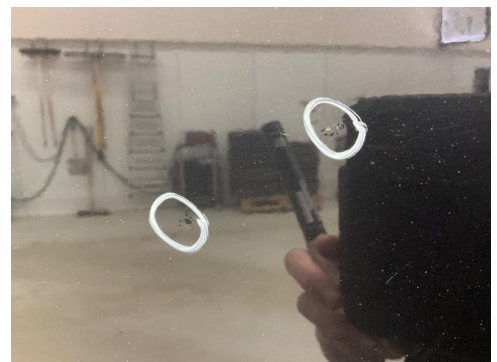
22. Høyre bakdør

| Ref.Id | Repareres | Resultat | Beskrivelse |
|---|---|---|---|
| 92.6 | Høyre bakdør | Lakkrust | Flekklakkere |

| Punkt og beskrivelse | Pris eks. mva |
|---|---|
| Høyre bakdør, Lakkrust, Flekkklakkere | 4 400,- |

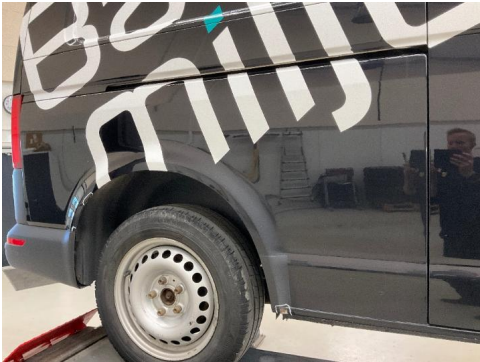
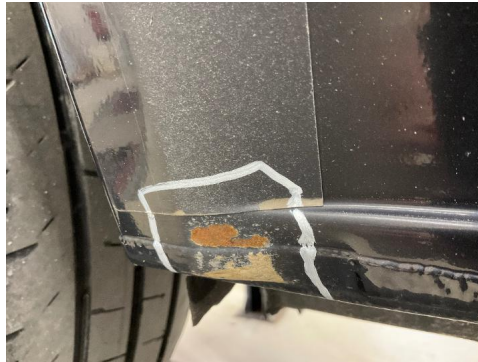
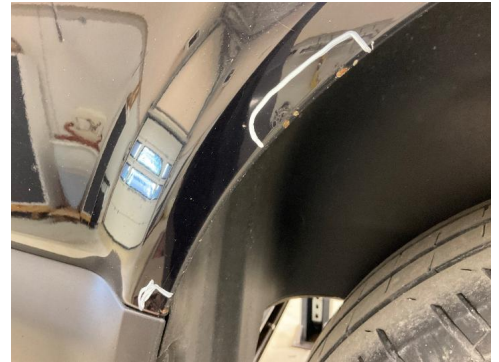
25. Høyre bakskjerm

| Ref.Id | Repareres | Resultat | Beskrivelse |
|---|---|---|---|
| 93.6 | Høyre bakskjerm | Lakkrust | Flekklakkere |

| Punkt og beskrivelse | Pris eks. mva |
|---|---|
| Høyre bakskjerm, Lakkrust, Flekkklakkere | 4 000,- |

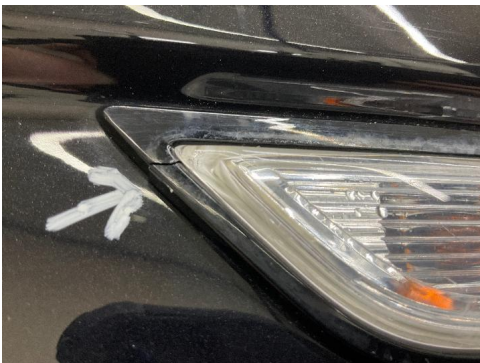
28. Høyre forskjerm

| Ref.Id | Repareres | Resultat | Beskrivelse |
|---|---|---|---|
| 89.13 | Høyre forskjerm | * Lykteplate sprukket. | |

| Punkt og beskrivelse | Pris eks. mva |
|---|---|
| Høyre forskjerm, *, Lykteplate sprukket. , | 500,- |

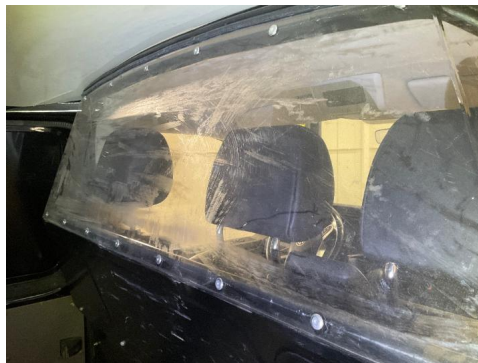
29. Lasterom

| Ref.Id | Repareres | Resultat | Beskrivelse |
|---|---|---|---|
| 104.11 | Lasterom | * Vindu skillevegg ripete. | |

| Punkt og beskrivelse | Pris eks. mva |
|---|---|
| Lasterom, *, Vindu skillevegg ripete. , | - |

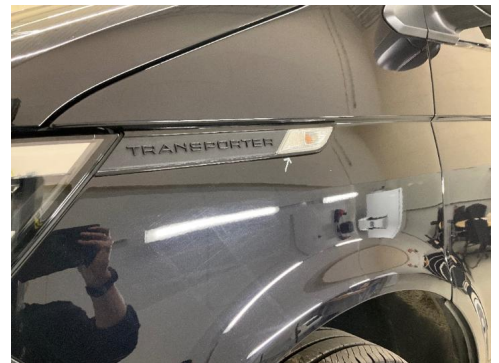
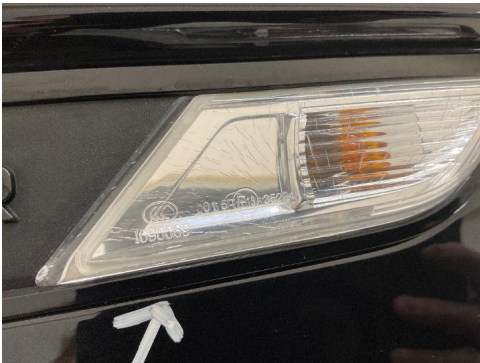
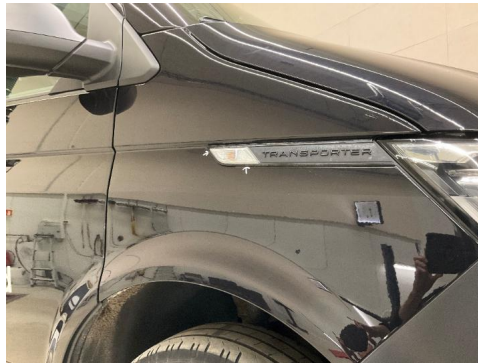
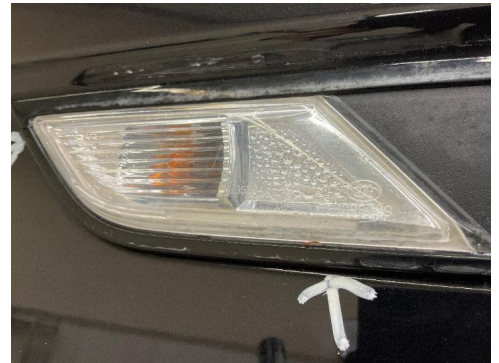
30. Lys

| Ref.Id | Repareres | Resultat | Beskrivelse |
|---|---|---|---|
| 8.7 | Lys | Krakelert lykteglass | Venstre sideblink |
| 8.15 | | Vann / kondens i lykt: | Høyre sideblinklys |

| Punkt og beskrivelse | Pris eks. mva |
|---|---|
| Lys, Krakelert lykteglass, Venstre sideblink | 600,- |
| Vann / kondens i lykt:, Høyre sideblinklys | 600,- |

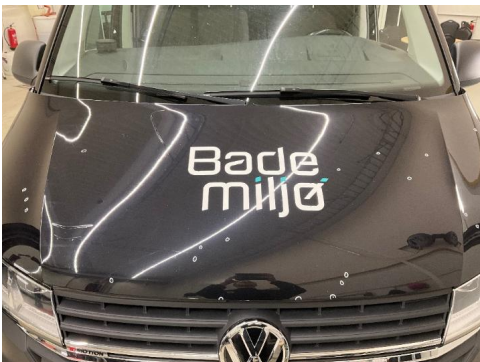
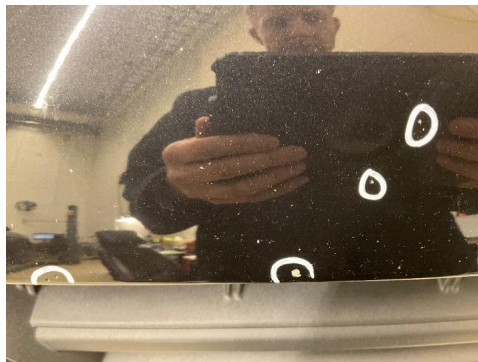
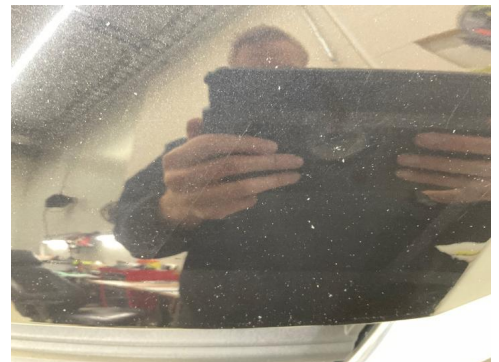
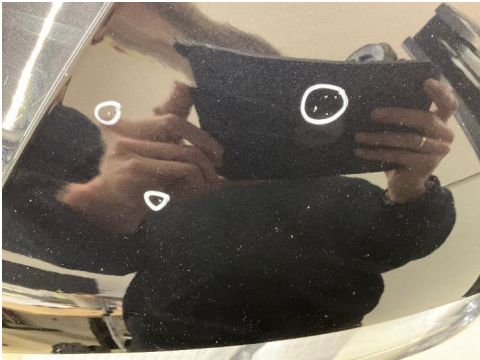
34. Panser

| Ref.Id | Repareres | Resultat | Beskrivelse |
|---|---|---|---|
| 99.9 | Panser | Steinsprut ned til grunnmaterialet | Lakkere |

| Punkt og beskrivelse | Pris eks. mva |
|---|---|
| Panzer, Steinsprut ned til grunnmaterialet, Lakkere | 5 900,- |

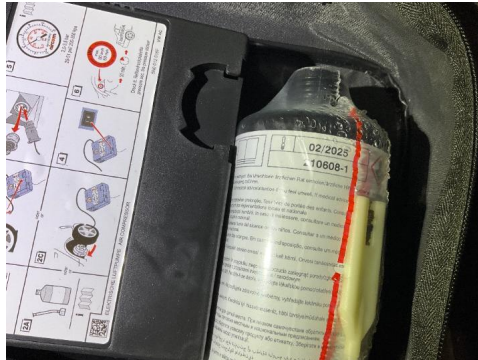
38. Reservehjul / dekkreparasjonssett

| Ref.Id | Repareres | Resultat | Beskrivelse |
|---|---|---|---|
| 43.6 | Reservehjul / dekkreparasjonssett | Dekkreparasjonssett, holdbarhetsdato har utløpt | |

| Punkt og beskrivelse | Pris eks. mva |
|---|---|
| Reservehjul / dekkreparasjonssett, Dekkreparasjonssett, holdbarhetsdato har utløpt, | 600,- |

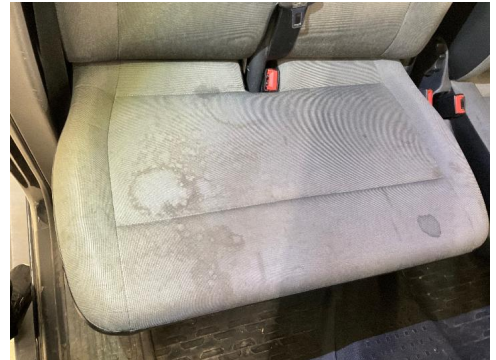
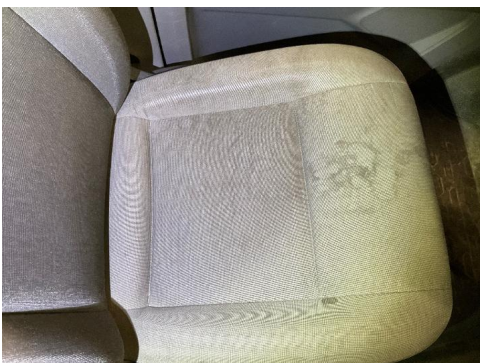
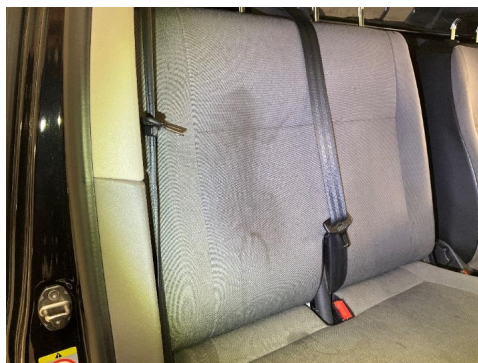
39. Seter

| Ref.Id | Repareres | Resultat | Beskrivelse |
|---|---|---|---|
| 72.2 | Seter | Misfarget/skittent: | Venstre foran, Høyre foran, Midten foran |

| Punkt og beskrivelse | Pris eks. mva |
|---|---|
| Seter, Misfarget/skittent:, Venstre foran, Høyre foran, Midten foran | 2 800,- |

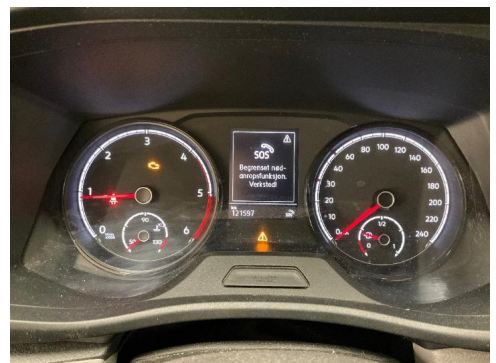
42. Varsellamper

| Ref.Id | Repareres | Resultat | Beskrivelse |
|---|---|---|---|
| 11.5 | Varsellamper | Varsellampe for OBD (Motorlampe) lyser | |
| 11.20 | | * Bilen varsler for feil på nødalarmsfunksjon. | |
| 105.1 | Udefinerbare feil/mangler | Feil og mangler hvor omfang av rep. er ukjent. (Pris for nærmere feilsøk) Varsellamper, Varsellampe for OBD (Motorlampe) lyser. Varsellamper, *, Bilen varsler for feil på nødalarmsfunksjon. | |

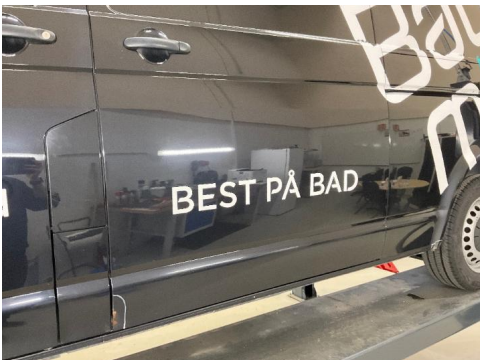
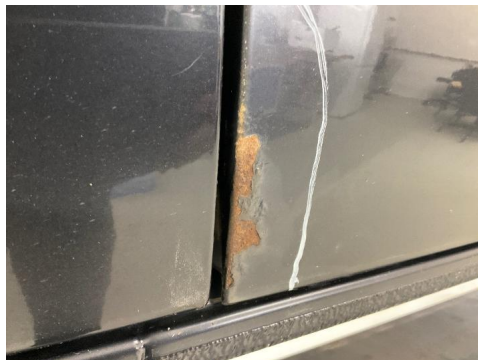
43. Venstre bakdør

| Ref.Id | Repareres | Resultat | Beskrivelse |
|---|---|---|---|
| 83.6 | Venstre bakdør | Lakkrust | Flekklakkere |

| Punkt og beskrivelse | Pris eks. mva |
|---|---|
| Venstre bakdør, Lakkrust, Flekkklakkere | 3 100,- |

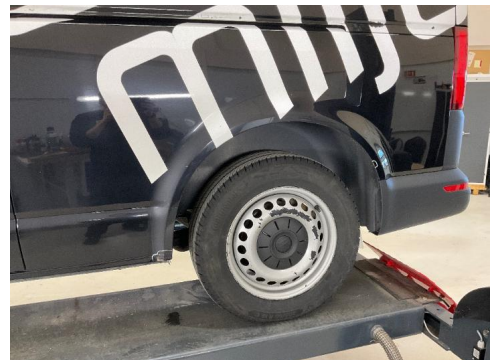
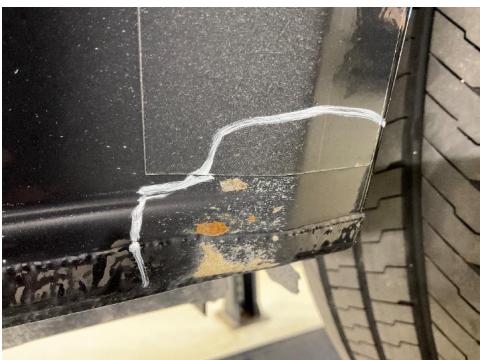
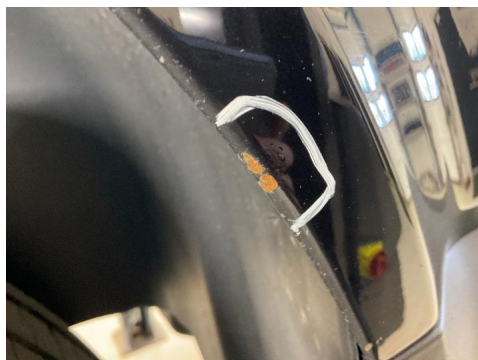
45. Venstre bakskjerm

| Ref.Id | Repareres | Resultat | Beskrivelse |
|---|---|---|---|
| 84.6 | Venstre bakskjerm | Lakkrust | Flekklakkere |

| Punkt og beskrivelse | Pris eks. mva |
|---|---|
| Venstre bakskjerm, Lakkrust, Flekkklakkere | 4 000,- |

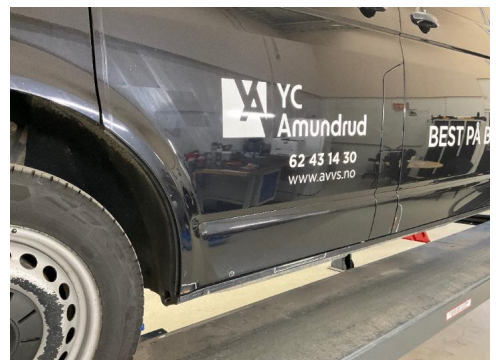
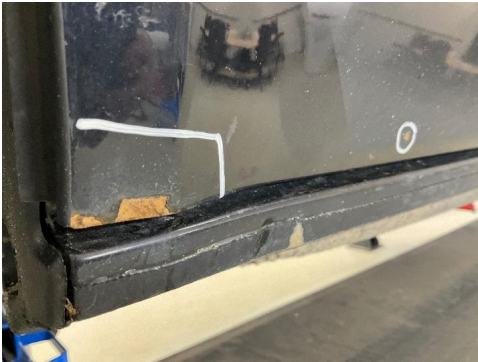
48. Venstre fordør

| Ref.Id | Repareres | Resultat | Beskrivelse |
|---|---|---|---|
| 81.6 | Venstre fordør | Lakkrust | Flekklakkere |

| Punkt og beskrivelse | Pris eks. mva |
|---|---|
| Venstre fordør, Lakkrust, Flekkklakkere | 3 000,- |

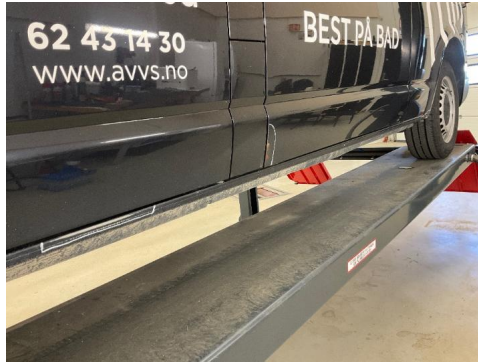
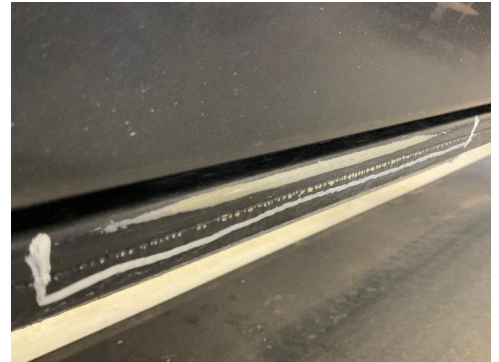
50. Venstre kanal

| Ref.Id | Repareres | Resultat | Beskrivelse |
|---|---|---|---|
| 85.5 | Venstre kanal | Ripe ned til grunnmaterialet | Flekklakkere |

| Punkt og beskrivelse | Pris eks. mva |
|---|---|
| Venstre kanal, Ripe ned til grunnmaterialet, Flekkklakkere | 2 100,- |

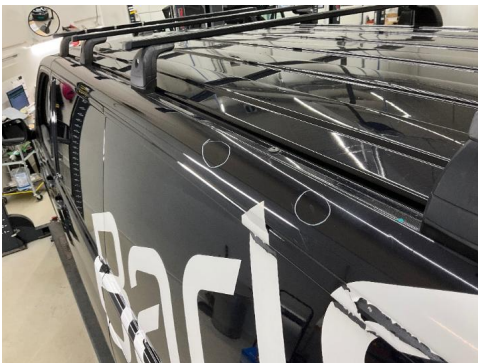
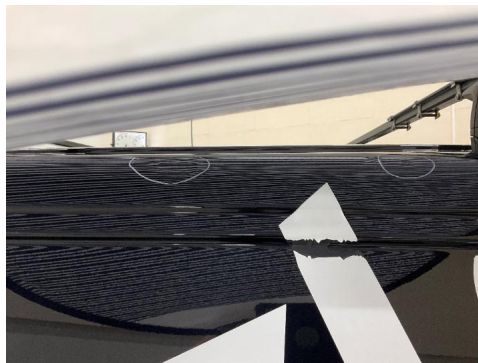
52. Venstre utvendig synlig A-stolpe/takvange

| Ref.Id | Repareres | Resultat | Beskrivelse |
|---|---|---|---|
| 86.2 | Venstre utvendig synlig A-stolpe/takvange | Bulk(er) uten lakkskade | Lakkeringsfri bulkoppsett (smartrep) |

| Ref.Id | Opplysning | Resultat | Beskrivelse |
|---|---|---|---|
| 86.14 | Venstre utvendig synlig A-stolpe/takvange | Ripe som kan rubbes/poleres bort | |

| Punkt og beskrivelse | Pris eks. mva |
|---|---|
| Venstre utvendig synlig A-stolpe/takvange, Bulk(er) uten lakkskade, Lakkeringsfri bulkopprett (smartrep) | 2 400,- |
