# NAF Vurdering av unormal slitasje

**Testdato**  
27.05.2026

| <b>Bilmerke</b> | Ford | <b>Motorstørrelse</b> | - cm <sup>3</sup> |
| <b>Registreringsnr.</b> | EE45574 | <b>Drivstofftype</b> | Elektrisk |

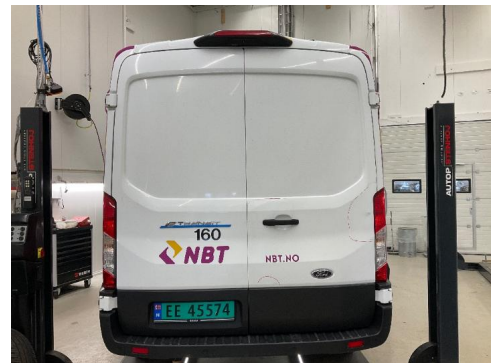
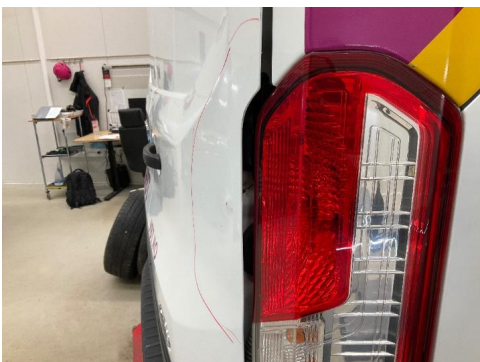
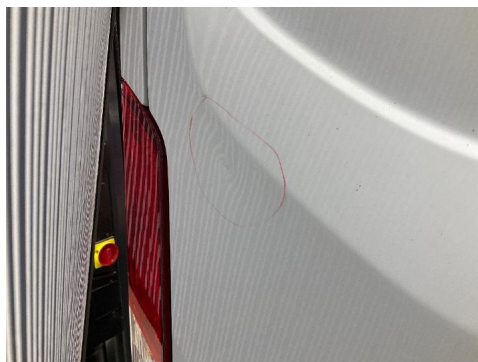
| Ref.Id | Repareres | Resultat | Beskrivelse |
|---|---|---|---|
| 102.1 | Bakluke | Bulk(er) med lakkskade | Skifte og lakkere |
| 102.2 | | Bulk(er) uten lakkskade | Lakkeringsfri bulkoppsett (smartrep) |

| Punkt og beskrivelse | Pris eks. mva |
|---|---|
| Bakluke, Bulk(er) med lakkskade, Skifte og lakkere | 21 200,- |
| Bulk(er) uten lakkskade, Lakkeringsfri bulkopprett (smartrep) | 2 400,- |

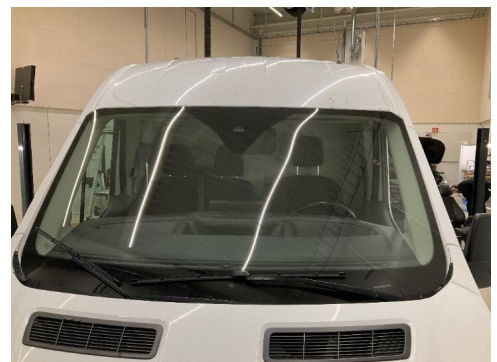
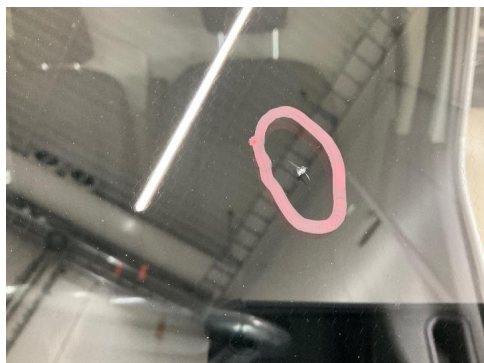
| Ref.Id | Repareres | Resultat | Beskrivelse |
|---|---|---|---|
| 57.2 | Frontrute | En eller flere steinsprutrosetter som ikke er utbedret <ul style="list-style-type: none"><li>Reparasjonsmetode:Reparasjon</li></ul> | |

| Punkt og beskrivelse | Pris eks. mva |
|---|---|
| Frontrute, En eller flere steinsprutsetter som ikke er utbedret,<br>• Reparasjonsmetode:, Reparasjon , | 1 000,- |

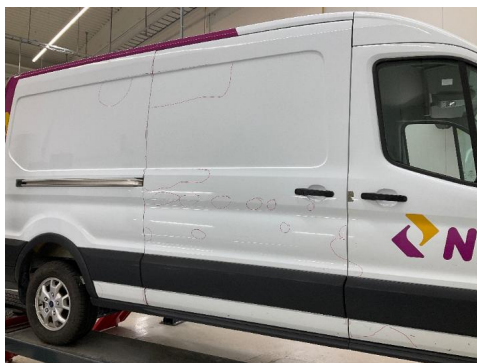
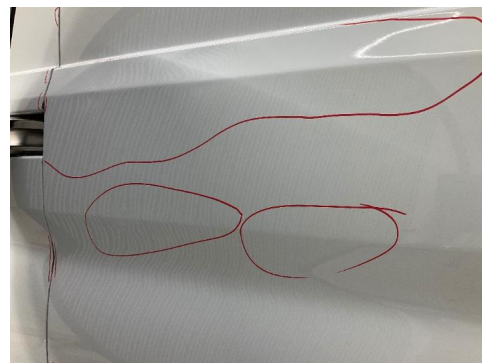
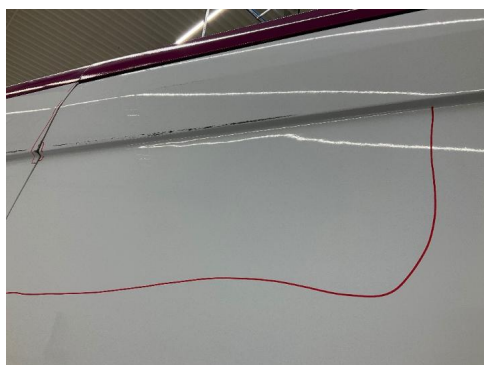
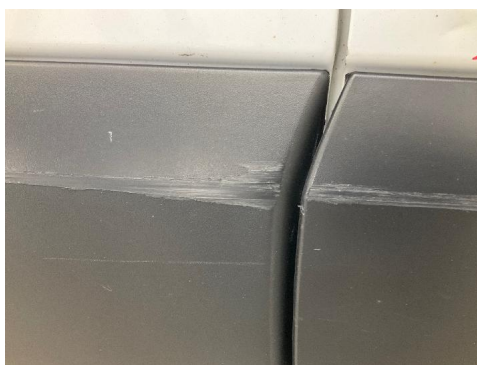
| Ref.Id | Repareres | Resultat | Beskrivelse |
|---|---|---|---|
| 92.1 | Høyre bakdør | Bulk(er) med lakkskade | Rette og lakkere |
| 92.12 | | Manglende kvalitet på karosseriarbeid | Rette og flekklakkere |

| Punkt og beskrivelse | Pris eks. mva |
|---|---|
| Høyre bakdør, Bulk(er) med lakkskade, Rette og lakkere | 19 400,- |
| Manglende kvalitet på karosseriarbeid, Rette og fleklakkere | - |

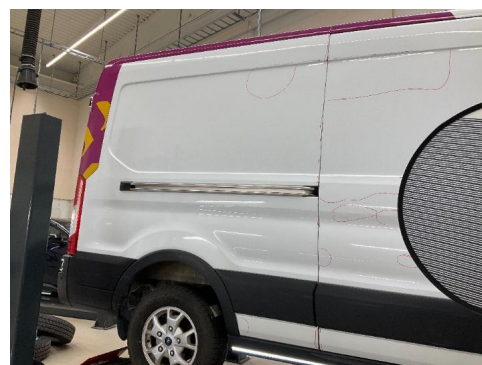
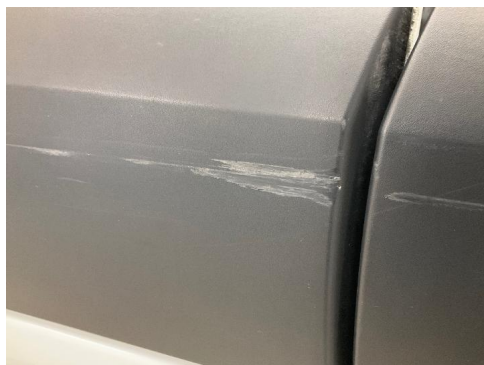
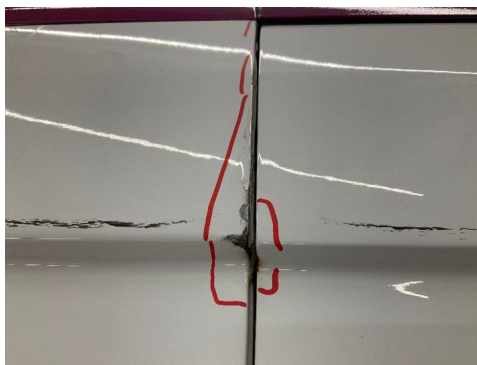
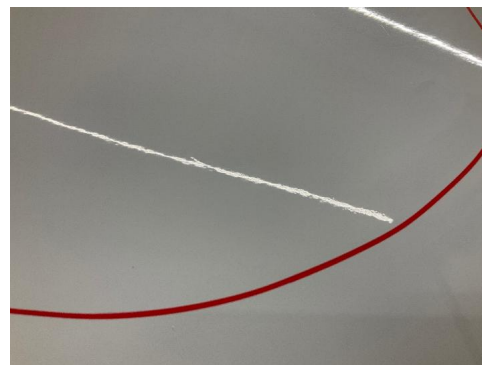
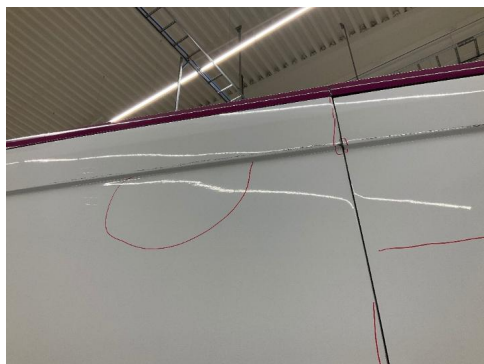
| Ref.Id | Repareres | Resultat | Beskrivelse |
|---|---|---|---|
| 93.1 | Høyre bakskjerm | Bulk(er) med lakkskade | Rette og flekklakkere |
| 93.11 | | Manglende kvalitet på reparasjonslakkering | Flekklakkere, Skifte ulakkert del |

| Punkt og beskrivelse | Pris eks. mva |
|---|---|
| Høyre bakskjerm, Bulk(er) med lakkskade, Rette og fleklakkere | 12 100,- |
| Manglende kvalitet på reparasjonslakking, Fleklakkere, Skifte ulakkert del | - |

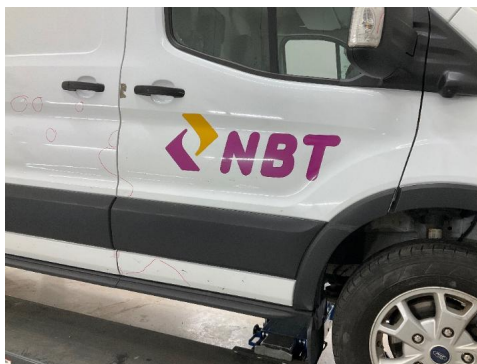
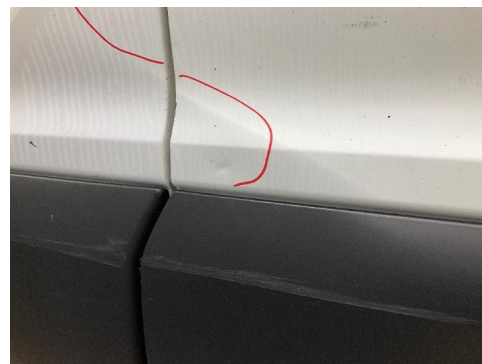
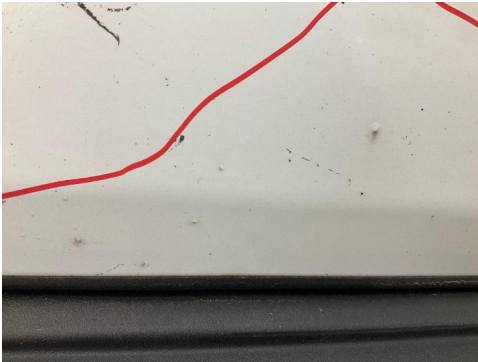
| Ref.Id | Repareres | Resultat | Beskrivelse |
|---|---|---|---|
| 90.1 | Høyre fordør | Bulk(er) med lakkskade | Rette og flekklakkere, Skifte ulakkert del |

| Punkt og beskrivelse | Pris eks. mva |
|---|---|
| Høyre fordør, Bulk(er) med lakkskade, Rette og fleklakkere, Skifte ulakkert del | 4 500,- |

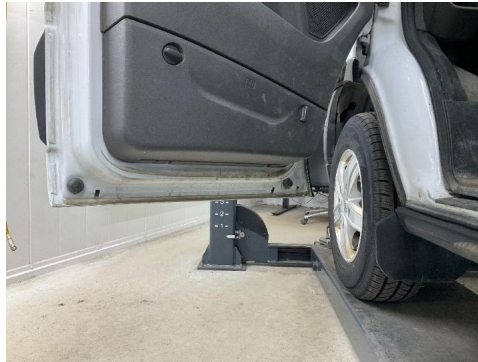
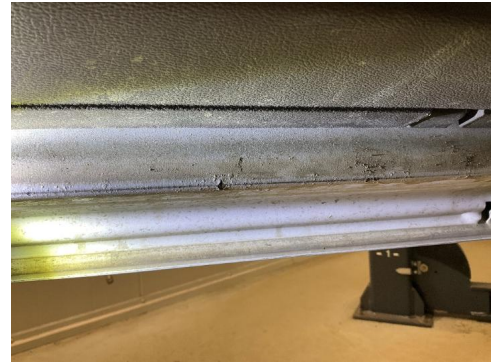
| Ref.Id | Repareres | Resultat | Beskrivelse |
|---|---|---|---|
| 65.1 | Karosseri generelt | Oppstartskostnader for lakkering | |
| 65.3 | | Mindre lakkskader, utbedres med penselflekking | Venstre fordør, Venstre bakskjerm |
| 65.4 | | Fjerning av logo/dekor: | Panser, Bakluke, Tak, Høyre fordør, Venstre bakdør, Høyre bakskjerm, Venstre fordør, Venstre bakskjerm |
| 65.5 | | * Rust innvendig flate. | |

| Ref.Id | Opplysning | Resultat | Beskrivelse |
|---|---|---|---|
| 65.7 | Karosseri generelt | Bilen er helt eller delvis omlakkert | |
| 65.9 | | * Diverse små bulker, riper, lakk sår, rustblemmer. | |

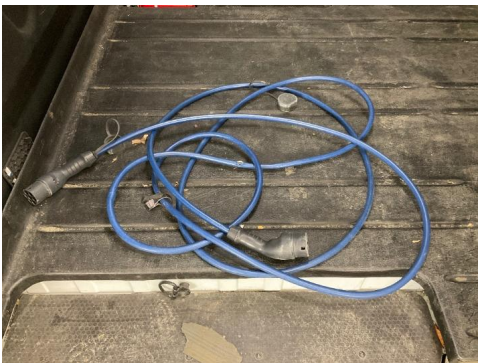
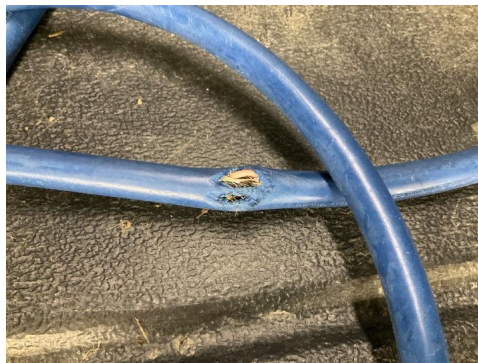
| Ref.Id | Repareres | Resultat | Beskrivelse |
|---|---|---|---|
| 37.3 | Ladekabel elbil/hybrid | Ladekabel skadet | |

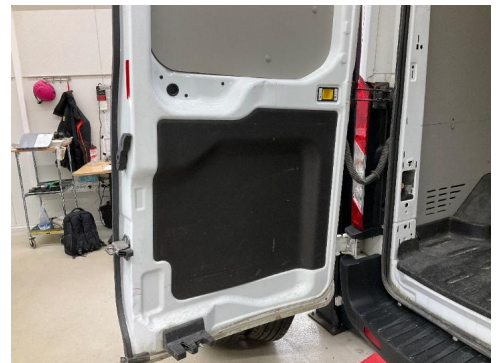
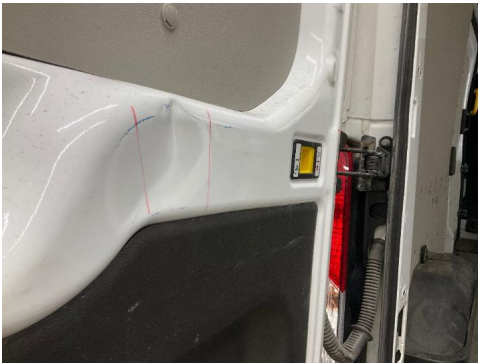
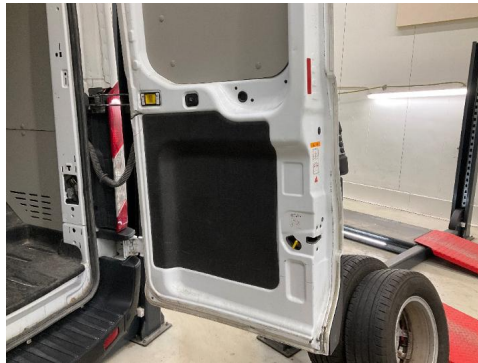
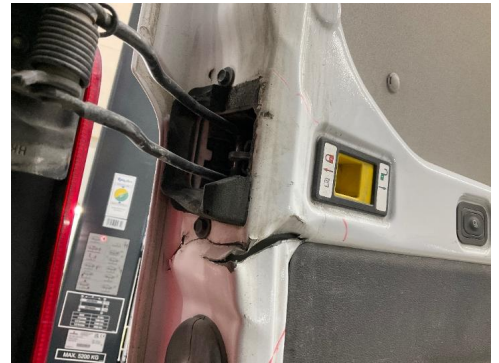
| Ref.Id | Repareres | Resultat | Beskrivelse |
|---|---|---|---|
| 104.1 | Lasterom | Slitasje og/eller skader i døråpning som medfører bart metall, V: | Rette og flekklakkere |
| 104.2 | | Slitasje og/eller skader i døråpning som medfører bart metall, H: | Skifte og lakkere |

| Punkt og beskrivelse | Pris eks. mva |
|---|---|
| Lasterom, Slitasje og/eller skader i døråpning som medfører bart metall, V:, Rette og fleklakkere | 3 500,- |
| Slitasje og/eller skader i døråpning som medfører bart metall, H:, Skifte og lakkere | - |

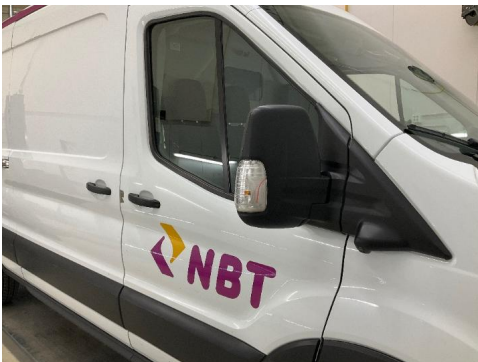
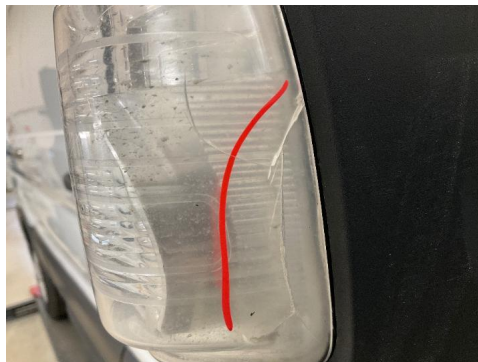
| Ref.Id | Repareres | Resultat | Beskrivelse |
|---|---|---|---|
| 8.1 | Lys | Virker ikke: | Høyre skiltlys |
| 8.5 | | Skadet lyktelass: | Høyre sideblinklys |
| 8.17 | | Svakt lys: | Høyre nærlys |

| Punkt og beskrivelse | Pris eks. mva |
|---|---|
| Skadet lykteglass:, Høyre sideblinklys | 1 500,- |

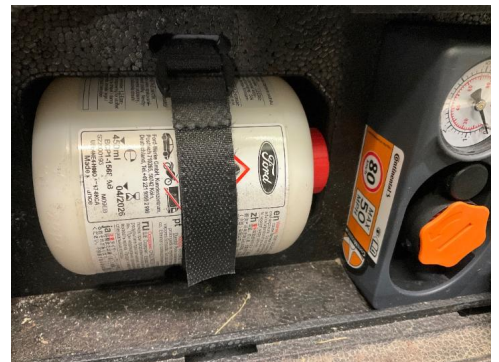
48. Reservehjul / dekkreparasjonssett

| Ref.Id | Repareres | Resultat | Beskrivelse |
|---|---|---|---|
| 43.6 | Reservehjul / dekkreparasjonssett | Dekkreparasjonssett, holdbarhetsdato har utløpt | |

| Punkt og beskrivelse | Pris eks. mva |
|---|---|
| Reservehjul / dekkreparasjonssett, Dekkreparasjonssett, holdbarhetsdato har utløpt, | 600,- |

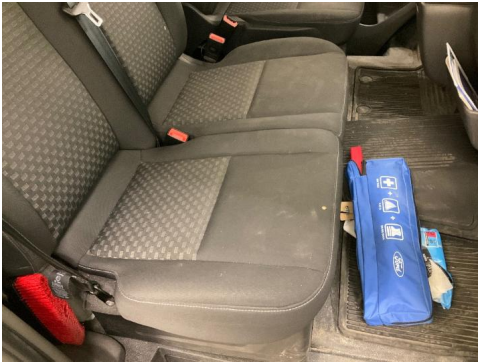
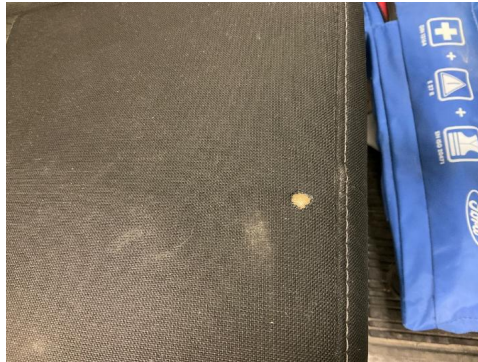
| Ref.Id | Repareres | Resultat | Beskrivelse |
|---|---|---|---|
| 72.3 | Seter | Hull/rift gjennom setetrekk: | Høyre foran |

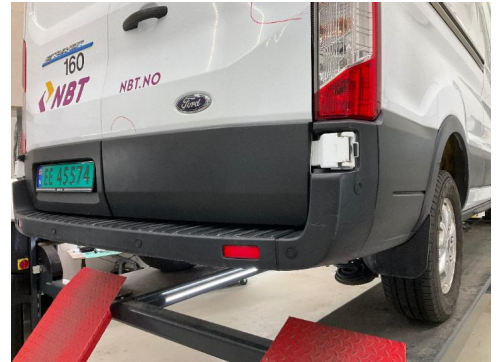
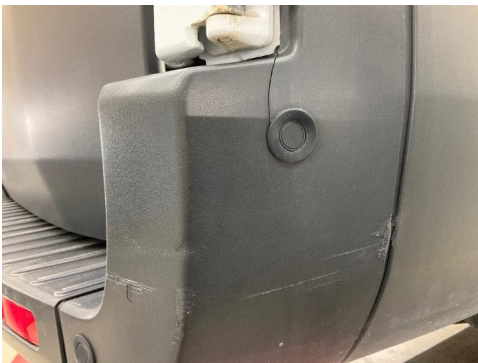
| Ref.Id | Repareres | Resultat | Beskrivelse |
|---|---|---|---|
| 79.6 | Støtfanger bak | Sprukket/skadet plastdel | Skifte ulakkert del |

| Punkt og beskrivelse | Pris eks. mva |
|---|---|
| Støtfanger bak, Sprukket/skadet plastdel, Skifte ulakkert del | 3 600,- |

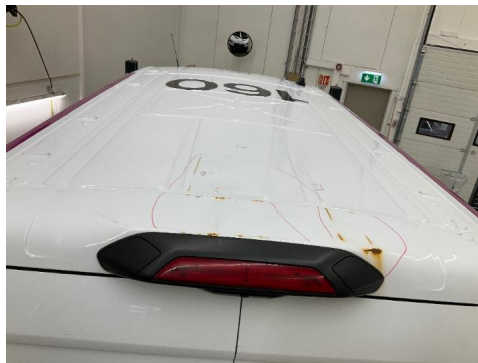
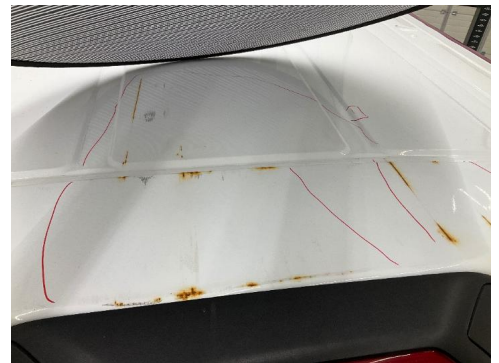
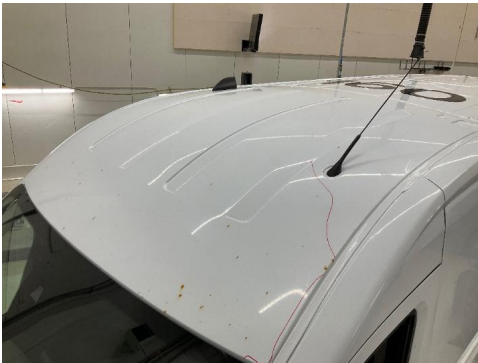
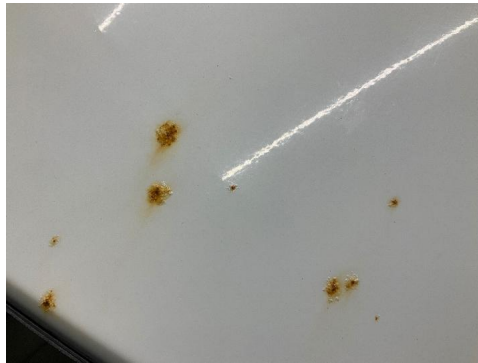
| Ref.Id | Repareres | Resultat | Beskrivelse |
|---|---|---|---|
| 100.1 | Tak | Bulk(er) med lakkskade | Rette og flekklakkere |

| Punkt og beskrivelse | Pris eks. mva |
|---|---|
| Tak, Bulk(er) med lakkskade, Rette og fleklakkere | 17 400,- |

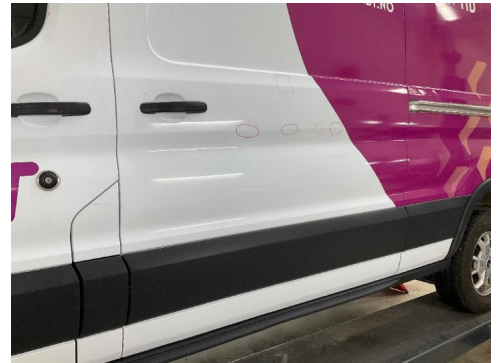
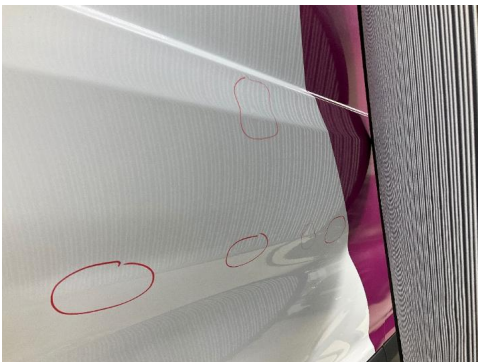
| Ref.Id | Repareres | Resultat | Beskrivelse |
|---|---|---|---|
| 83.2 | Venstre bakdør | Bulk(er) uten lakkskade | Lakkeringsfri bulkoppsett (smartrep) |

| Punkt og beskrivelse | Pris eks. mva |
|---|---|
| Venstre bakdør, Bulk(er) uten lakkskade, Lakkeringsfri bulkopprett (smartrep) | 2 400,- |

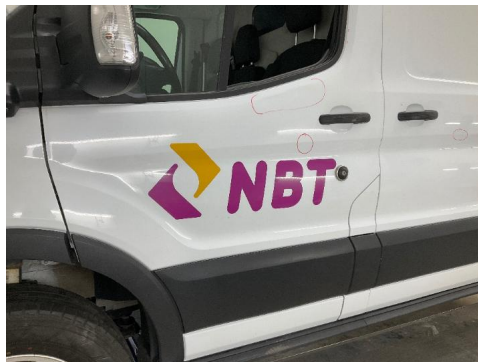
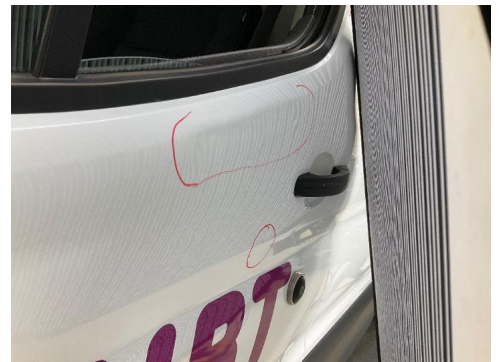
| Ref.Id | Repareres | Resultat | Beskrivelse |
|---|---|---|---|
| 81.2 | Venstre fordør | Bulk(er) uten lakkskade | Lakkeringsfri bulkoppsett (smartrep) |

| Punkt og beskrivelse | Pris eks. mva |
|---|---|
| Venstre fordør, Bulk(er) uten lakkskade, Lakkeringsfri bulkopprett (smartrep) | 2 400,- |

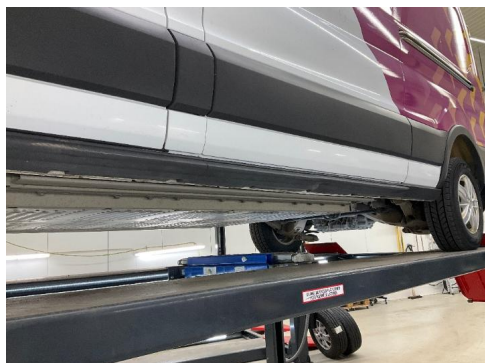
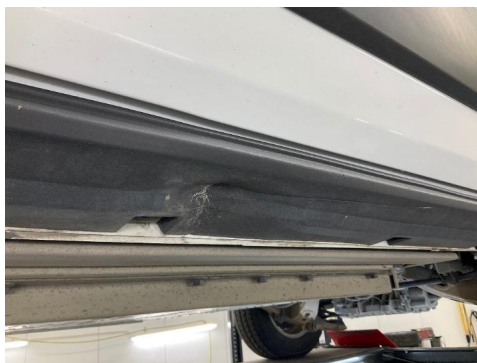
| Ref.Id | Repareres | Resultat | Beskrivelse |
|---|---|---|---|
| 85.2 | Venstre kanal | Bulk(er) uten lakkskade | Skifte ulakkert del |
| 85.13 | | * Bakre kanaldeksel er bulket, må demontere for kontroll. | |

| Punkt og beskrivelse | Pris eks. mva |
|---|---|
| Venstre kanal, Bulk(er) uten lakkskade, Skifte ulakkert del | 2 300,- |
| *, Bakre kanaldeksel er bulket, må demontere for kontroll. , | - |
