# NAF Vurdering av unormal slitasje

Testdato  
27.05.2026

Bilmerke	BMW	Motorstørrelse	1998 cm <sup>3</sup>
Modell	X3 xDrive30e	Motoreffekt	135 kW
Type	G3X	Aksler i drift	2
Registreringsnr.	SX26780	Drivstofftype	Bensin
Understellsnr.	WBA61DP00N9L93177	Kjøretøygruppe	101
Km.stand.	50085	Bruktimportert	Nei
Farge	Svart	Registreringsår	2022
Karosseritype	Stasjonsvogn	Registrert første gang	17.06.2022
		Frist for neste EU kontroll	16.06.2026

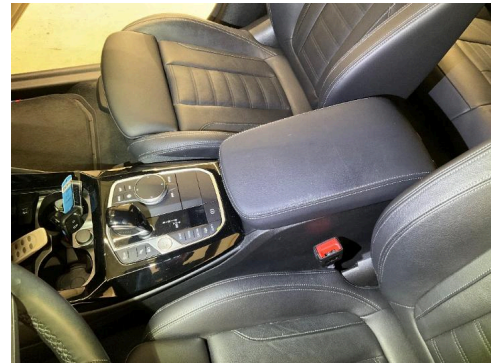
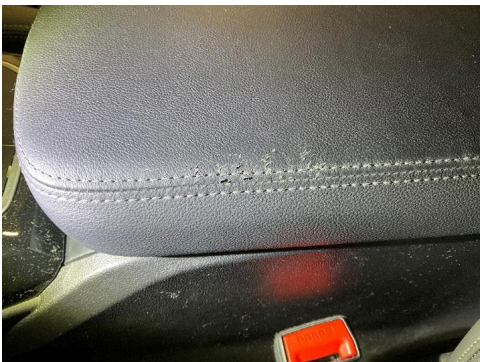
21. Dashboard / midtkonsoll

Ref.Id	Repareres	Resultat	Beskrivelse
1.9	Kjøreegenskaper	Vibrasjoner ved bremsing	
4.6	Nøkler / Utstyr	Nøkkel/er virker ikke	
65.1	Karosseri generelt	Oppstartskostnader for lakkering	
65.3		Mindre lakkskader, utbedres med penselflekking	Panser, Tak, Venstre sidekanal
66.1	Dashbord / midtkonsoll	Hull/rift/flenge:	Midtkonsoll
71.1	Dørtrekk	Hull/rift/flenge i dørtrekk:	Venstre fordør, Høyre fordør
72.6	Seter	* Hull/rift setetrekk: MB og HB.	
78.5	Støtfanger foran	Ripe ned til grunnmaterialet	Flekkklakkere
83.5	Venstre bakdør	Ripe ned til grunnmaterialet	Flekkklakkere
93.2	Høyre bakskjerm	Bulk(er) uten lakkskade	Lakkeringsfri bulkoppsett (smartrep)

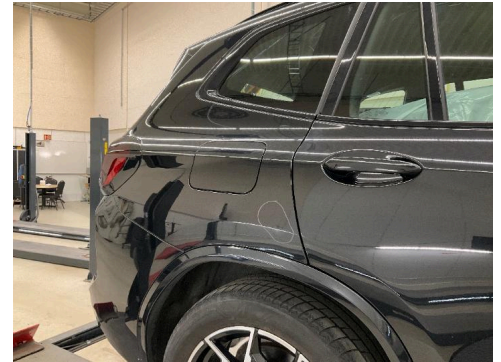
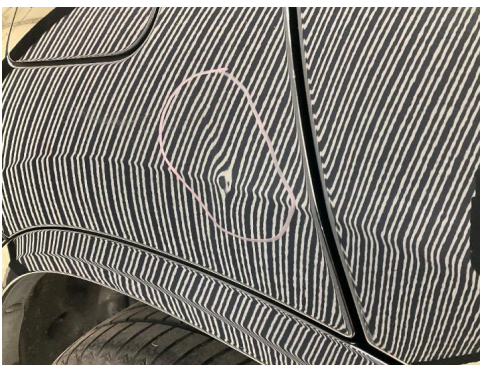
27. Høyre bakskjerm

92.18	Høyre bakdør	Fargenyanser i lakk pga. slitasje (sandblåseeffekt) ved km-stand > 30`.	
93.14	Høyre bakskjerm	Ripe som kan rubbes/poleres bort	
94.14	Høyre kanal	Ripe som kan rubbes/poleres bort

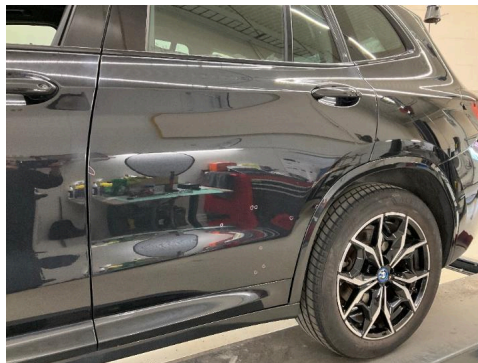
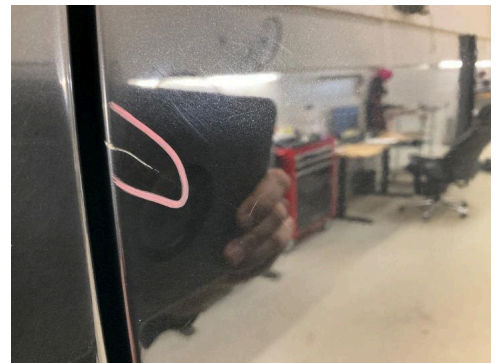
38. Venstre bakdør

83.18	Venstre bakdør	Fargenyanser i lakk pga. slitasje (sandblåseeffekt) ved km-stand > 30`.	
85.14	Venstre kanal	Ripe som kan rubbes/poleres bort	
85.16		Bulk(er) opp til 25mm personbil / 35mm varebil uten lakkskade inn til grunnmateriale
