FORD TRANSIT COURIER / JN8 75 HK MANUELL 2WD

FT60059

CHASSISNR: WF0WXXTACWJL71367

OPPSUMMERT STATUS PÅ KJØRETØY

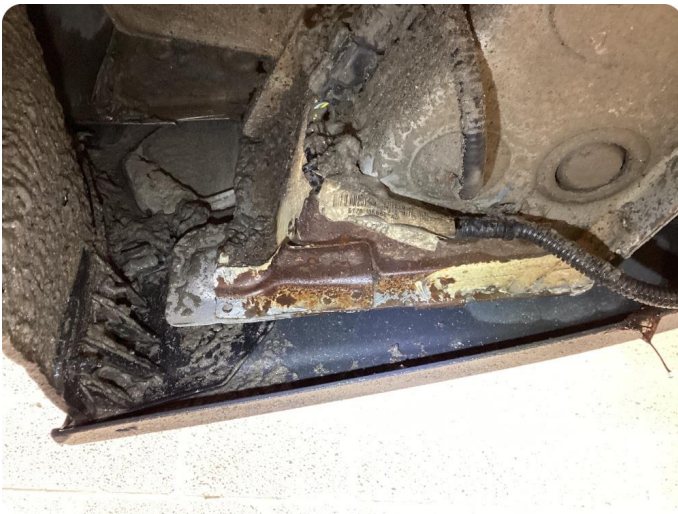
PUNKT	BESKRIVELSE	PLASSERING	PÅKOST
Eksteriør			
1.1	Under bil	Beskyttelsesplate skadet/mangler. Mangler plate under bil	3 000
1.2	Under bil	Rust. Anbefaler rust behandling under

1.2 Rust
Anbefaler rust behandling under

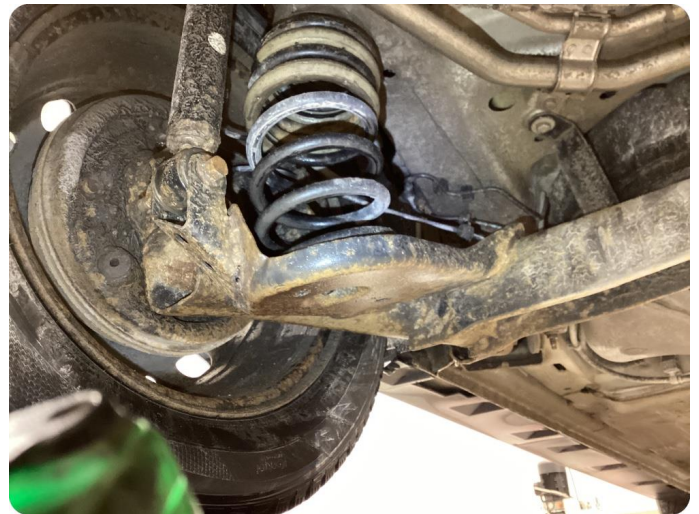
1.2 Rust
Anbefaler rust behandling under

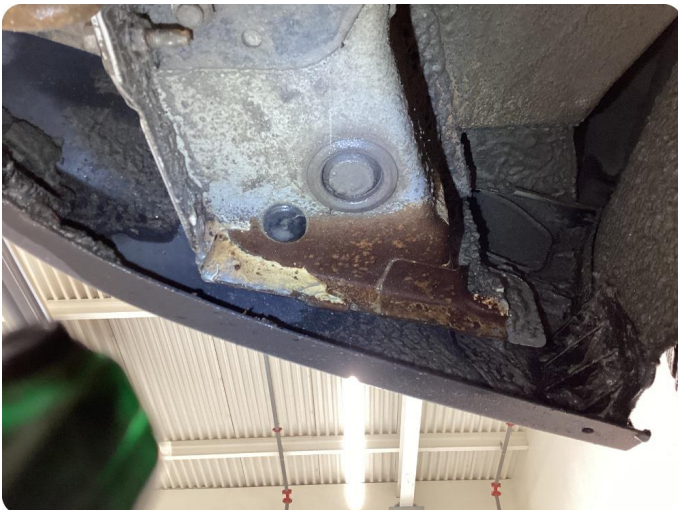
1.2 Rust
Anbefaler rust behandling under

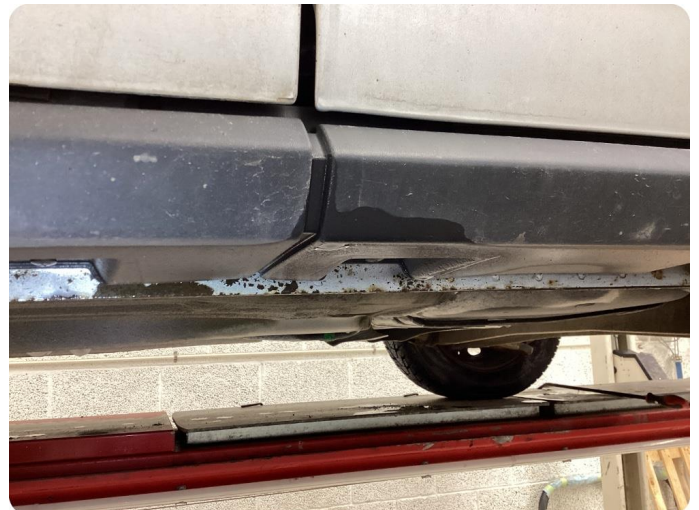
1.2 Rust
Anbefaler rust behandling under

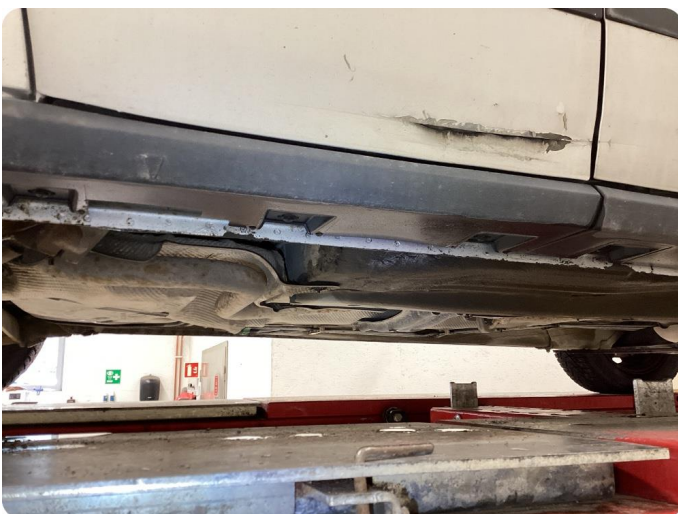
1.2 Rust
Anbefaler rust behandling under

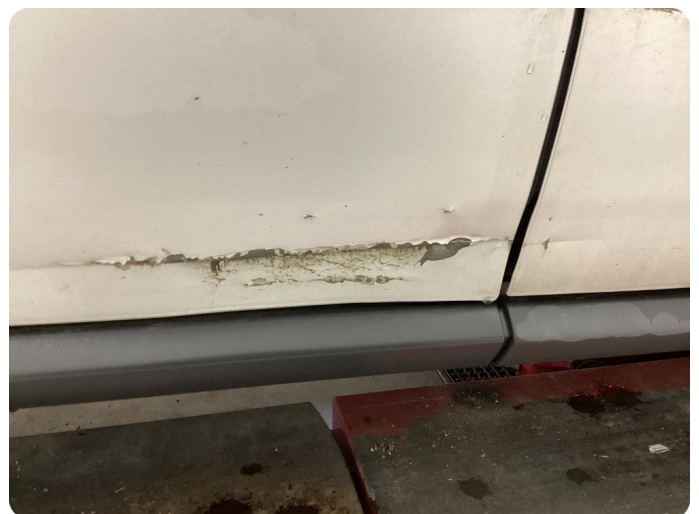
1.3	Dører	Skade. Skyvedør hs har revnet.	10 000
1.4	Skjermer	Ufagmessig utført arbeid. Justering av glippe mellom skjerm og dør begge sder	3 000
1.5	Skjermer	Plastinnerskjerm skadet. Sprukket	2 000

1.3 Skade
Skyvedør hs har revnet.

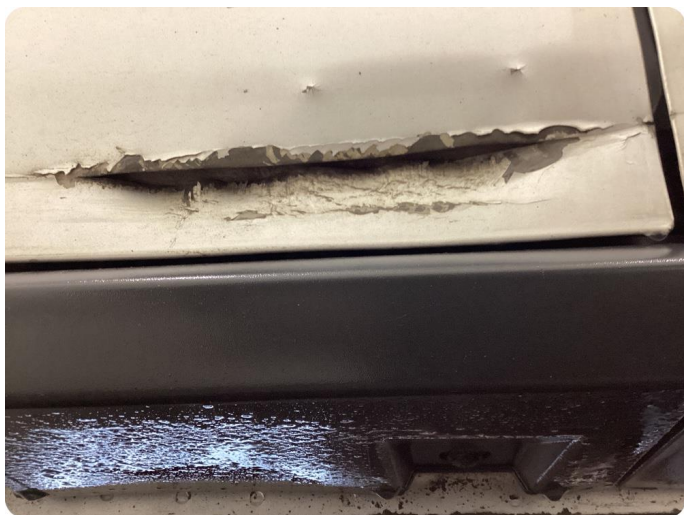
1.3 Skade
Skyvedør hs har revnet.

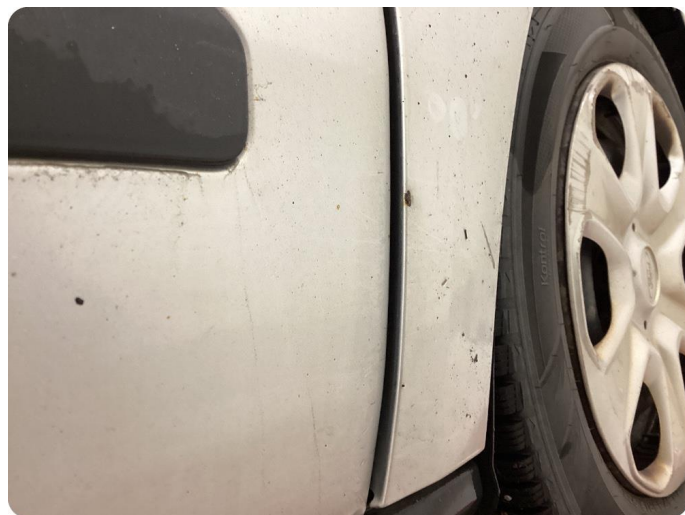
1.4 Ufagmessig utført arbeid
Justering av glippe mellom skjem og dør begge sder

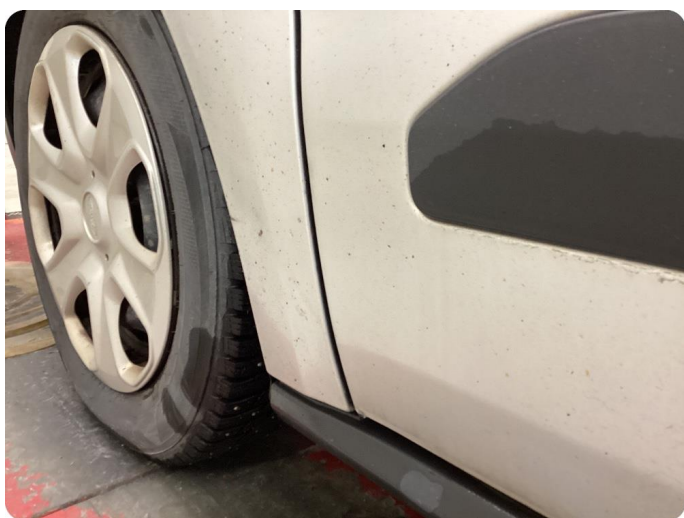
1.4 Ufagmessig utført arbeid
Justering av glippe mellom skjem og dør begge sder

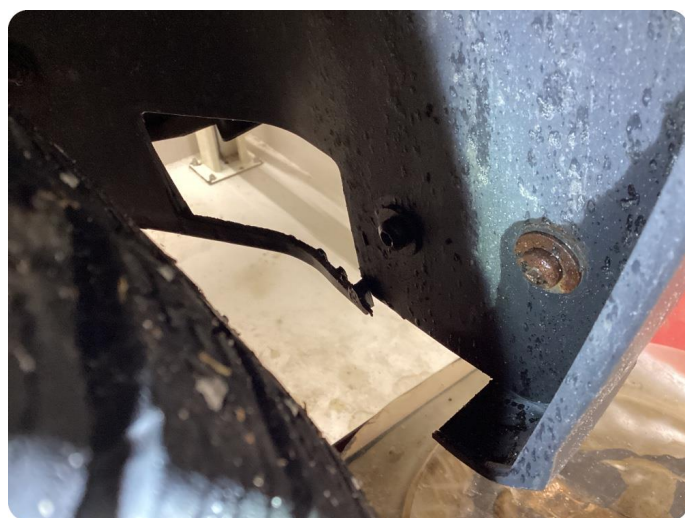
1.5 Plastinnerskjerm skadet
Sprukket

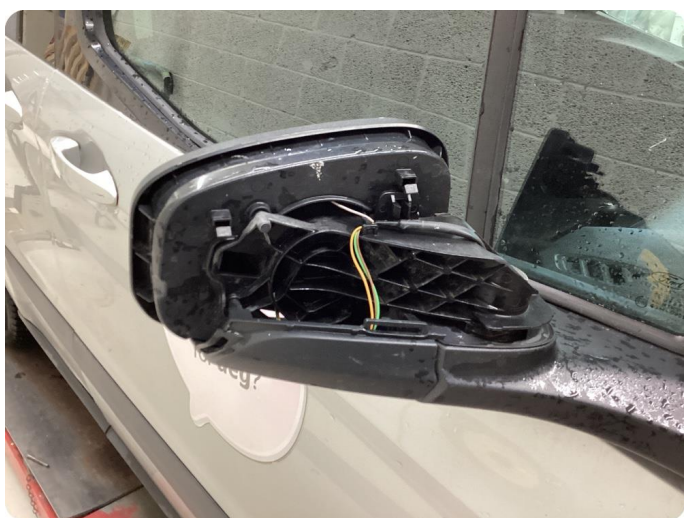
1.6 Speilhus skadet

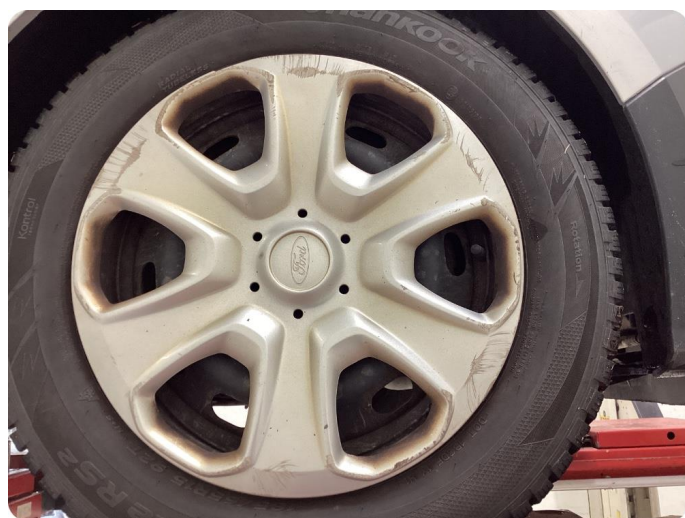
1.7 Hjul kapsel skadet

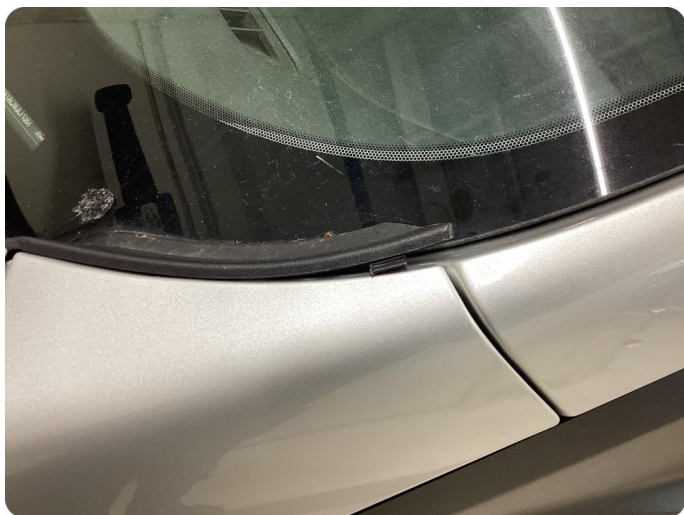
1.8 Øvrige feil
Løst deksel vf

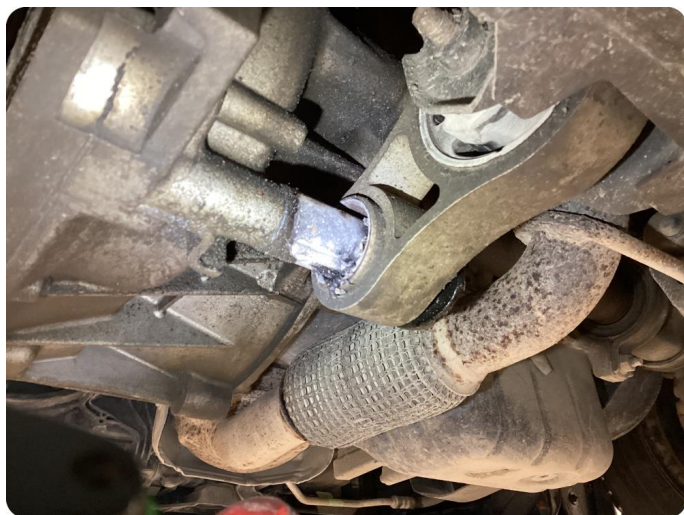
3.1	Girkasse	Girkasse foring defekt	3 000
3.2	Differensial	Lekkasje simring. Svetter på simmring høyere foran	5 000
Interiør			
4.1	Dashbord	Løst deksel under hanskerom	500

3.1 Øvrige feil
Girkasse foring defekt

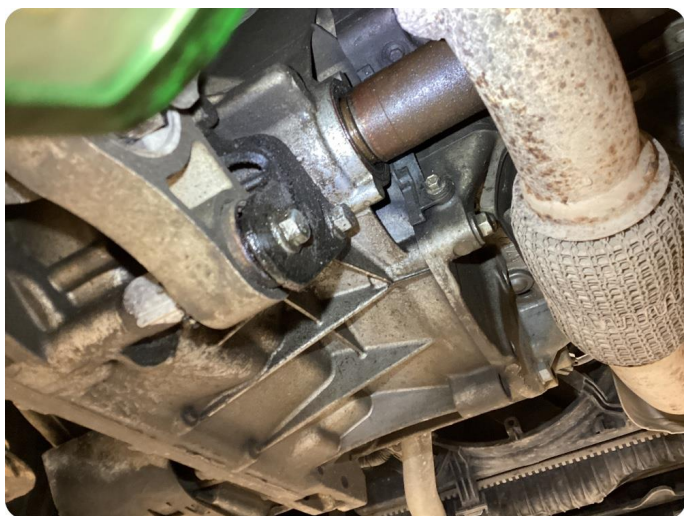
3.2 Lekkasje simring
Svetter på simmring høyere foran

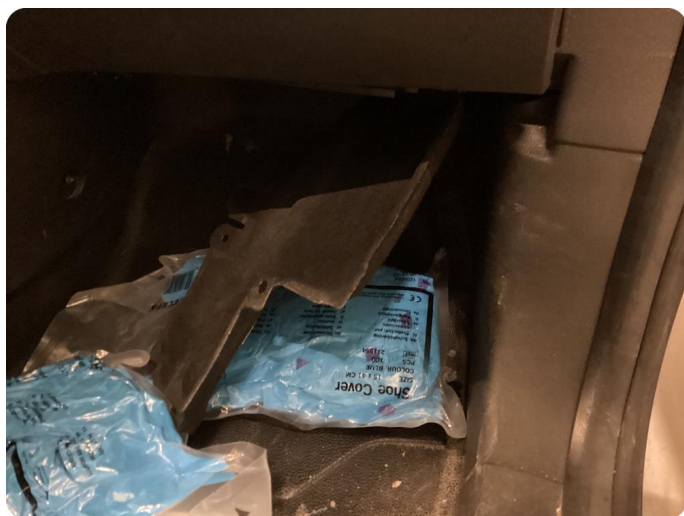
4.1 Øvrige feil
Løst deksel under hanskerom

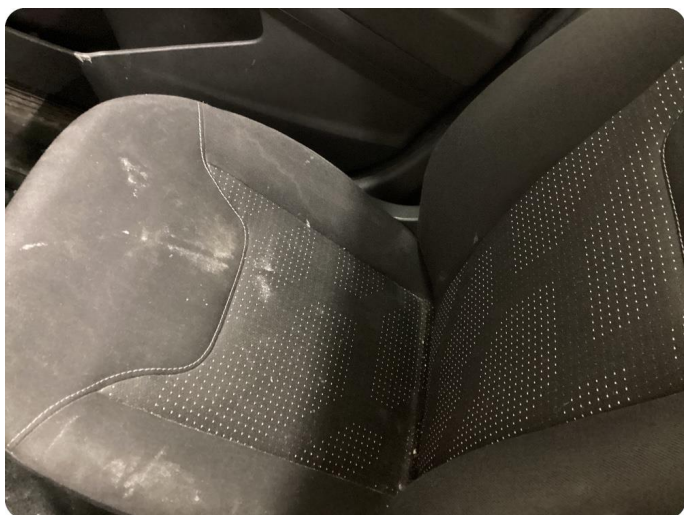
4.2	Seter	Generelt mye bruksslitasje. Flekkete sete	1 500
4.3	Deksel	Slitt. Slitt og sprukket pedal gummi	1 500
Opplysninger/klargjøring			
5.1	Annet	Øvrige feil. Trenger service	8 000
			eks. mva
			41 500

4.2 Generelt mye bruksslitasje
Flekkete sete

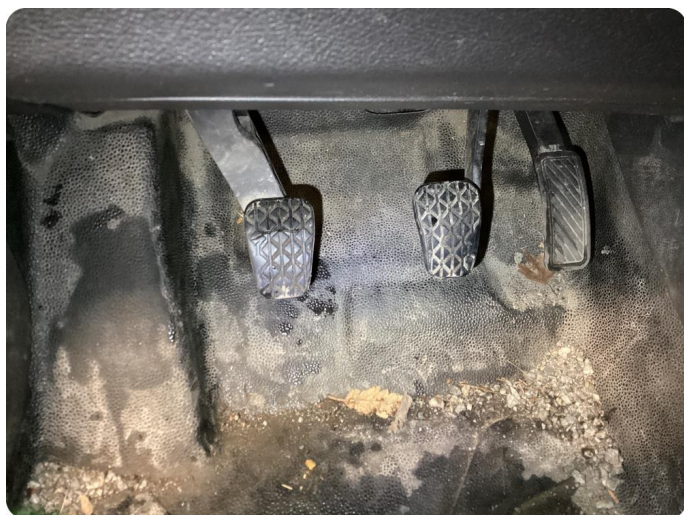
4.3 Slitt
Slitt og sprukket pedal gummi
