# NAF Vurdering av unormal slitasje

Testdato  
22.05.2026

Bilmerke	Ford	Motorstørrelse	- cm <sup>3</sup>
Modell	TRANSIT	Motoreffekt	198 kW
Type	FCD	Aksler i drift	1
Registreringsnr.	EE14888	Drivstofftype	Elektrisk
Understellsnr.	WF0EXXTTRBNS77123	Kjøretøygruppe	315
Km.stand.	109930	Bruktimportert	Nei
Farge	Hvit	Registreringsår	2022
Karosseritype	Integrert førerhus	Registrert første gang	15.08.2022
		Frist for neste EU kontroll	14.08.2026

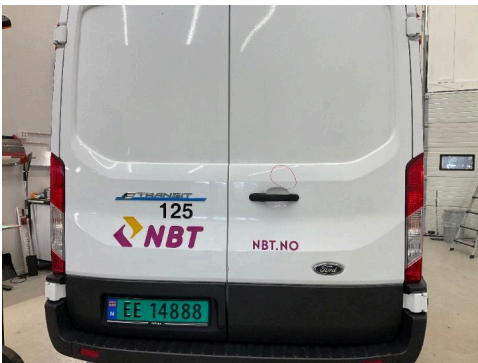
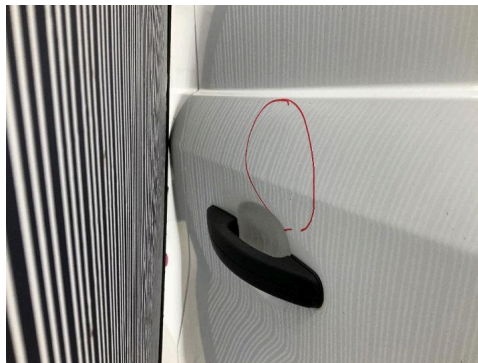
19. Bakluke

65.5		* Rust innvendig flate.	
69.2	Solskjerm	Skade på solskjerm:	Venstre
92.2	Høyre bakdør	Bulk(er) uten lakkskade	Lakkeringsfri bulkoppsett (smartrep)
102.2	Bakluke	Bulk(er) uten lakkskade	Lakkeringsfri bulkoppsett (smartrep)
Ref.Id	Opplysning	Resultat	Beskrivelse

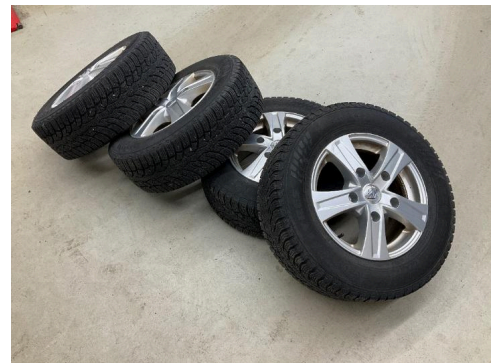
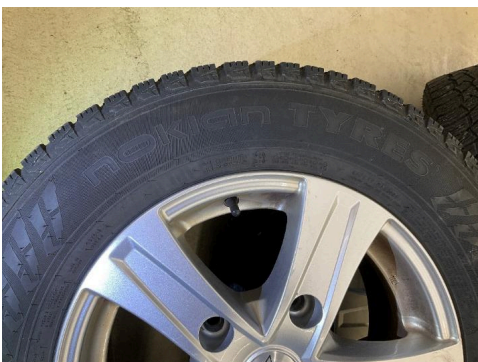
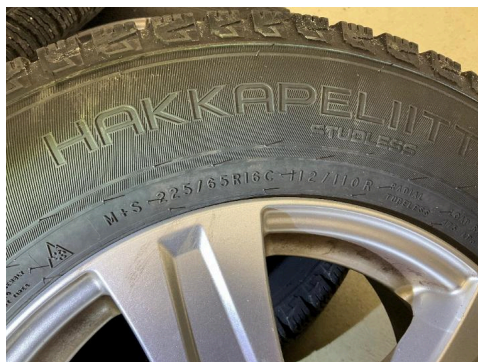
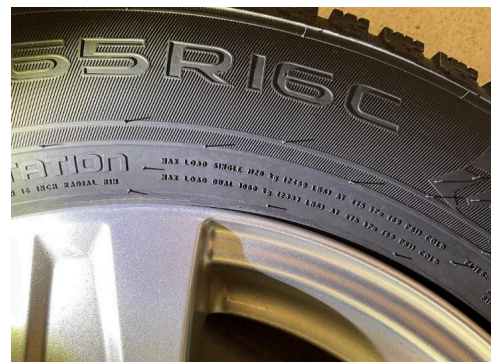
21. Ekstra hjulsett

8.27		* Mangler deksel på midtre bremselykt.	
43.6	Reservehjul / dekkreparasjonssett	Dekkreparasjonssett, holdbarhetsdato har utløpt	
45.12	Ekstra hjulsett	Dekk har feil dimensjon, hastighetskode og/ eller lastindeks:	4 dekk

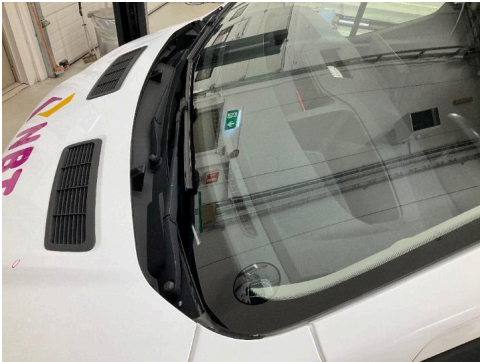
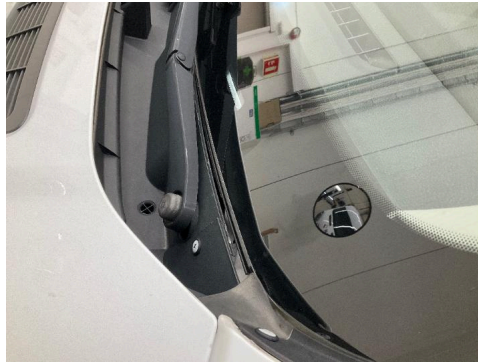
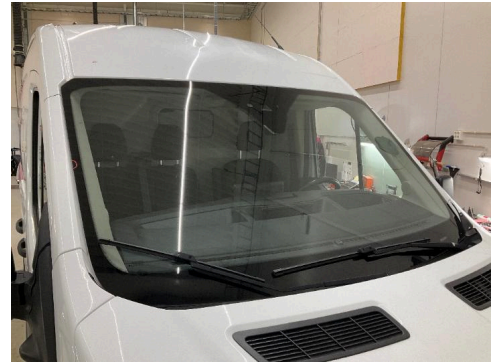
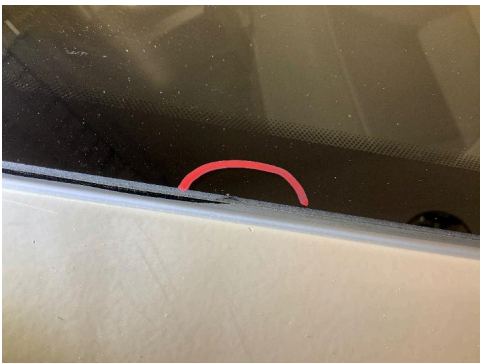
25. Frontrute

57.2	Frontrute	En eller flere steinsprutrosetter som ikke er utbedret <ul style="list-style-type: none"><li>• Reparasjonsmetode:Skift</li></ul>	
57.8		* Løst deksel under frontrute.

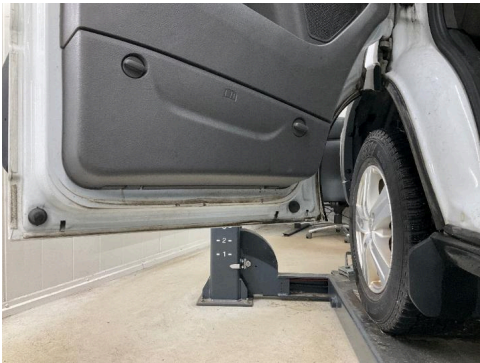
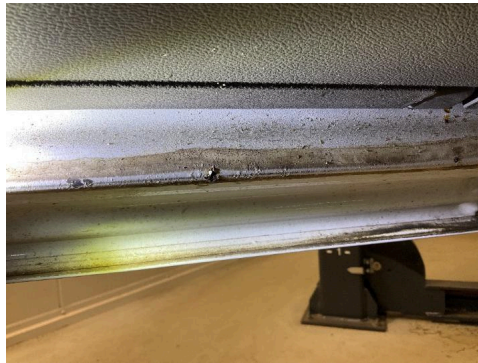
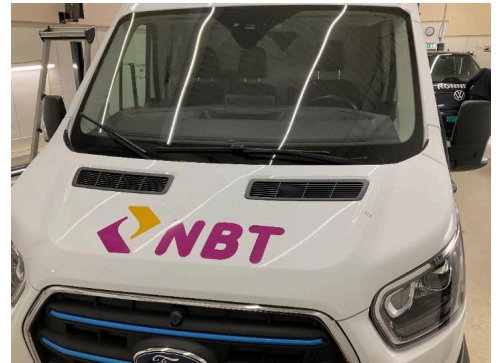
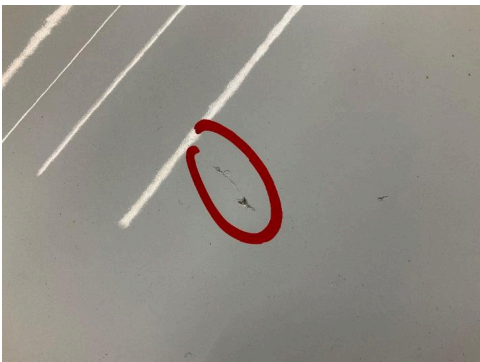
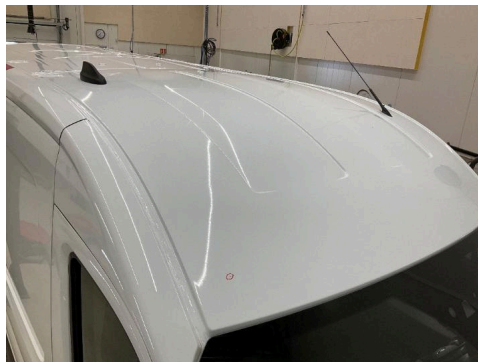
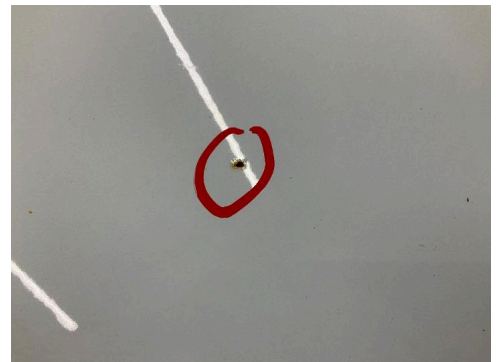
31. Karosseri generelt

65.3	Karosseri generelt	Mindre lakkskader, utbedres med penselflekking	Panser, Tak, Venstre fordør, Høyre fordør
65.4		Fjerning av logo/dekor:	Bakluke, Venstre bakdør, Høyre bakdør, Venstre bakskjerm, Høyre bakskjerm, Panser, Venstre fordør, Høyre fordør

65.7	Karosseri generelt	Bilen er helt eller delvis omlakkert	
65.9		* Diverse småbulker, riper, lakk sår.	
71.4	Dørtrekk	Liten skade i dørtrekk:	Bakluke/-dør

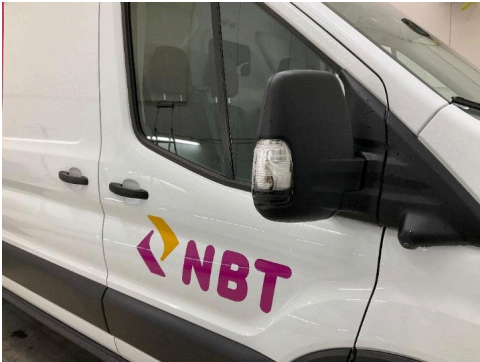
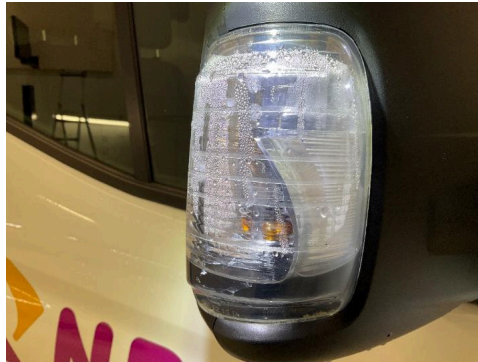
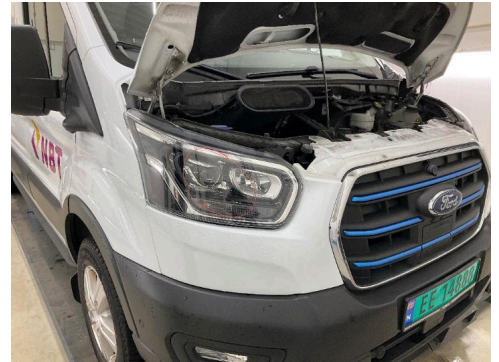
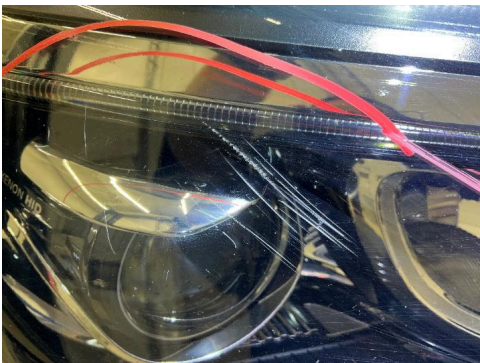
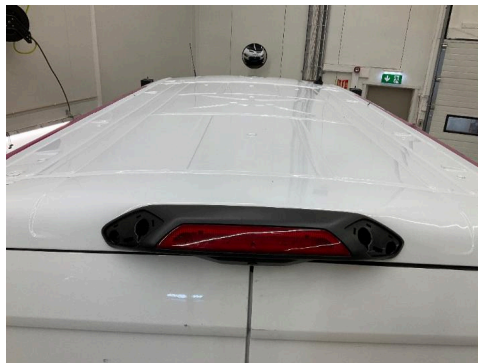
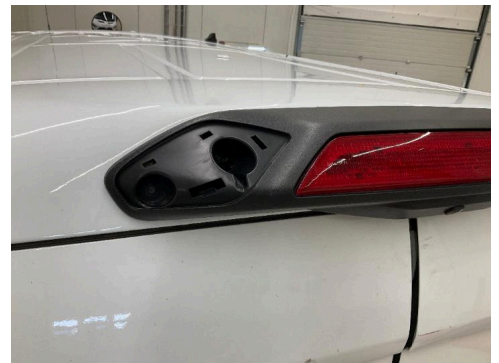
37. Lys

4.3	Nøkler / Utstyr	Nøkkel mangler 1 stk	
8.1	Lys	Virker ikke:	Venstre skiltlys
8.5		Skadet lyktelglass:	Høyre nærlys
8.15		Vann / kondens i lykt:	Høyre sideblinklys
