# NAF Vurdering av unormal slitasje

**Testdato**  
13.05.2026

| <b>Registreringsnr.</b> | EE93640 | <b>Drivstofftype</b> | Elektrisk |

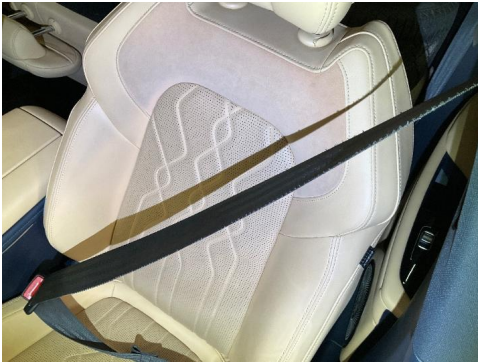
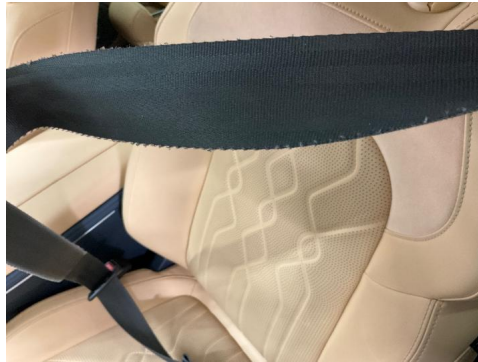
| Ref.Id | Repareres | Resultat | Beskrivelse |
|---|---|---|---|
| 73.3 | Bilbelte | Slitt / skadet belte: | Venstre foran |

13. Bilbelte

14. Bilbelte

| Punkt og beskrivelse | Pris eks. mva |
|---|---|
| Bilbelte, Slitt / skadet belte: , Venstre foran | 4 000,- |

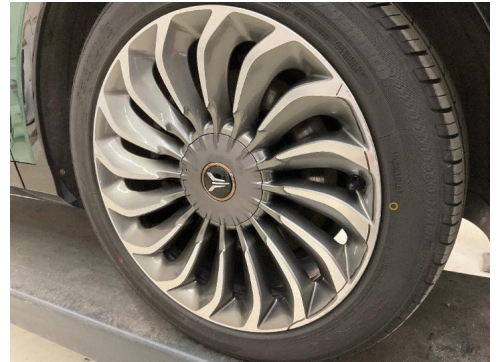
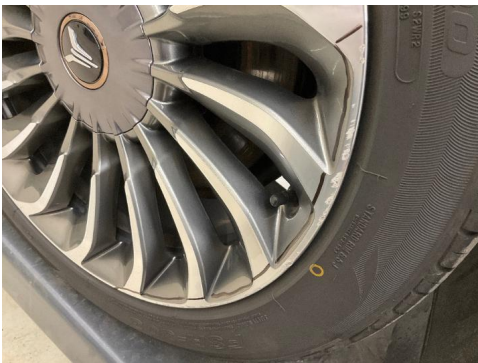
| Ref.Id | Repareres | Resultat | Beskrivelse |
|---|---|---|---|
| 42.4 | Felg | Vesentlig riper / hakk: | Høyre foran |

15. Felg

16. Felg

| Punkt og beskrivelse | Pris eks. mva |
|---|---|
| Felg, Vesentlig riper / hakk:, Høyre foran | 3 400,- |

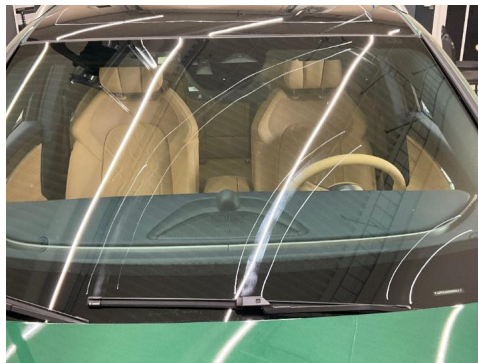
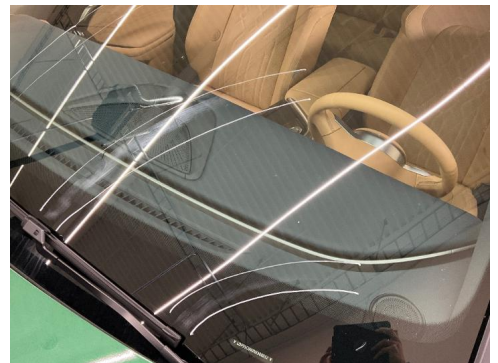
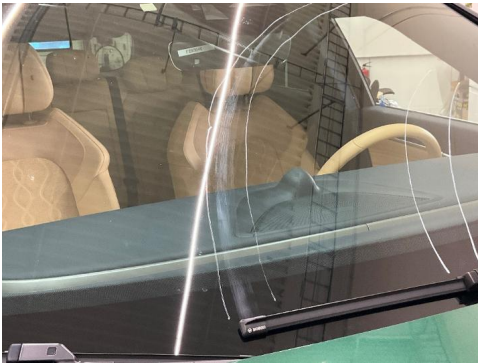
| Ref.Id | Repareres | Resultat | Beskrivelse |
|---|---|---|---|
| 57.1 | Frontrute | Slitasje på frontrute som gir nedsatt sikt.<br>Vurdert fra førersetet: <ul style="list-style-type: none"><li>• Reparasjonsmetode:Skift</li></ul> | |

17. Frontrute

18. Frontrute

19. Frontrute

| Punkt og beskrivelse | Pris eks. mva |
|---|---|
| Frontrute, Slitasje på frontrute som gir nedsatt sikt. Vurdert fra førerasetet: ,<br>• Reparasjonsmetode:, Skift , | 26 300,- |

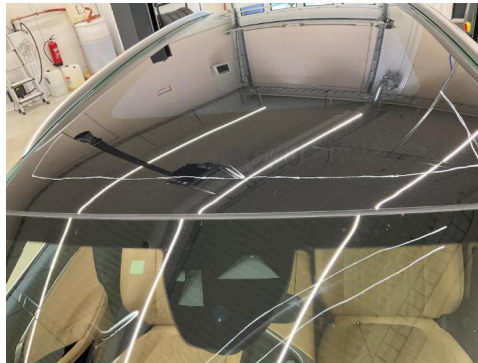
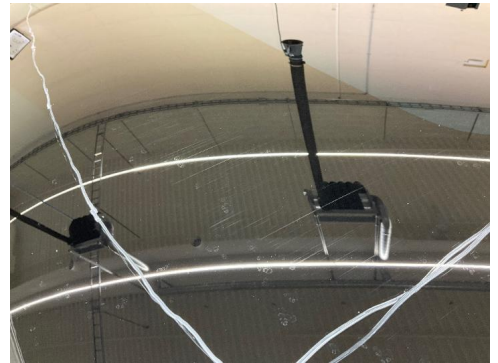
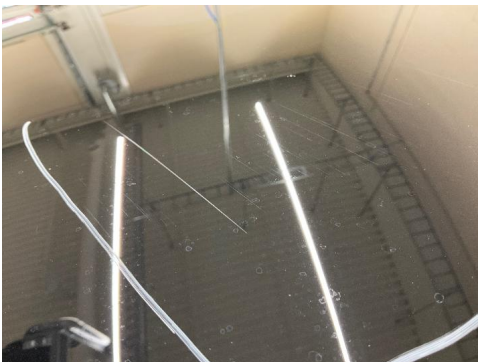
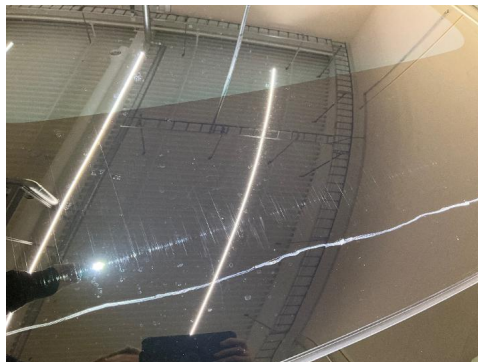
| Ref.Id | Repareres | Resultat | Beskrivelse |
|---|---|---|---|
| 59.3 | Glasstak | * Riper i fremkalt glasstak. | |

20. Glasstak

21. Glasstak

22. Glasstak

23. Glasstak

| Punkt og beskrivelse | Pris eks. mva |
|---|---|
| Glasstak, *, Riper i fremkalt glasstak. , | - |

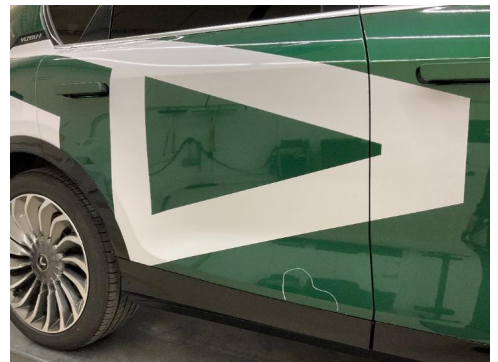
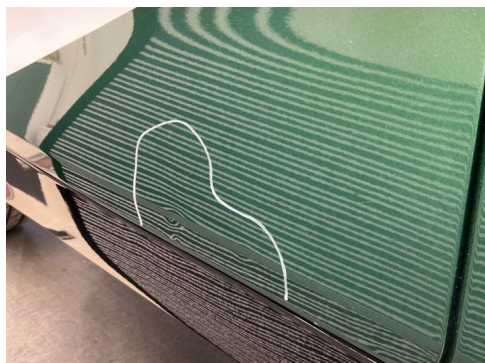
| Ref.Id | Repareres | Resultat | Beskrivelse |
|---|---|---|---|
| 92.2 | Høyre bakdør | Bulk(er) uten lakkskade | Lakkeringsfri bulkopprett (smartrep) |

24. Høyre bakdør

25. Høyre baddør

| Punkt og beskrivelse | Pris eks. mva |
|---|---|
| Høyre bakdør, Bulk(er) uten lakkskade, Lakkeringsfri bulkopprett (smartrep) | 2 400,- |

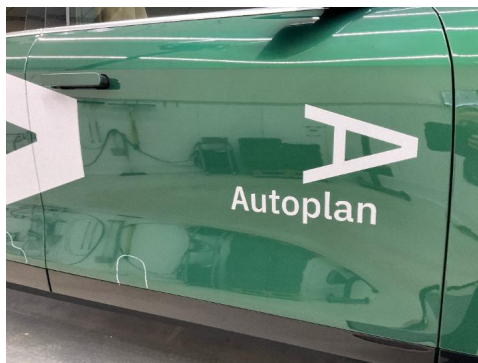
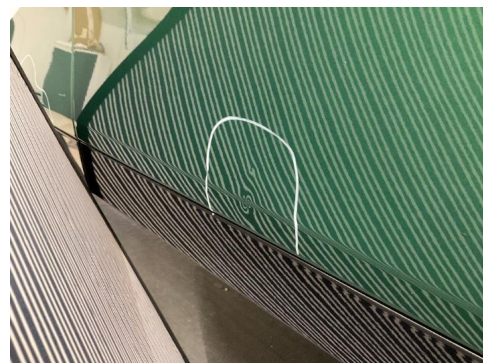
| Ref.Id | Repareres | Resultat | Beskrivelse |
|---|---|---|---|
| 90.2 | Høyre fordør | Bulk(er) uten lakkskade | Lakkeringsfri bulkopprett (smartrep) |

26. Høyre fordør

27. Høyre fordør

| Punkt og beskrivelse | Pris eks. mva |
|---|---|
| Høyre fordør, Bulk(er) uten lakkskade, Lakkeringsfri bulkopprett (smartrep) | 2 400,- |

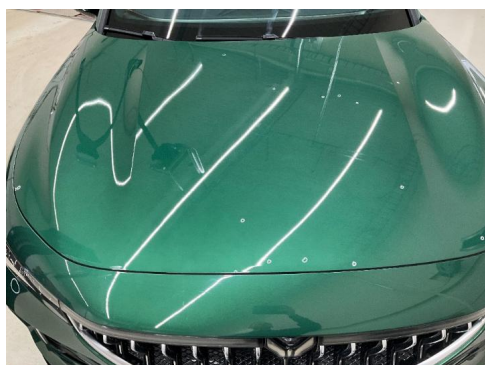
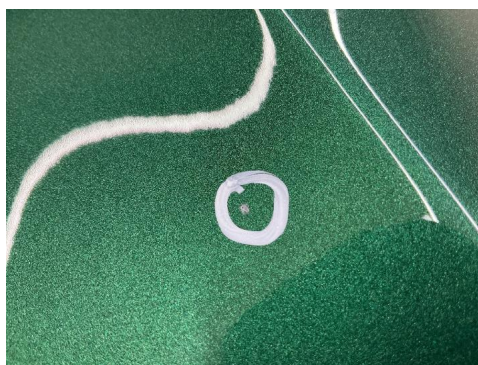
| Ref.Id | Repareres | Resultat | Beskrivelse |
|---|---|---|---|
| 65.1 | Karosseri generelt | Oppstartskostnader for lakking | |
| 65.3 | | Mindre lakkskader, utbedres med penselflekking | Panser, Venstre A-stolpe |
| 65.4 | | Fjerning av logo/dekor: | Bakluke, Venstre fordør, Høyre fordør, Venstre bakdør, Høyre bakdør, Venstre bakskjerm, Høyre bakskjerm |

28. Karosseri generelt

29. Karosseri generelt

| Punkt og beskrivelse | Pris eks. mva |
|---|---|
| Karosseri generelt, Oppstartskostnader for lakking, | 1 800,- |
| Mindre lakkskader, utbedres med penselflekking, Panser, Venstre A-stolpe | 1 100,- |
| Fjerning av logo/dekor: , Bakluke, Venstre fordør, Høyre fordør, Venstre bakdør,<br>Høyre bakdør, Venstre bakskjerm, Høyre bakskjerm | 3 500,- |

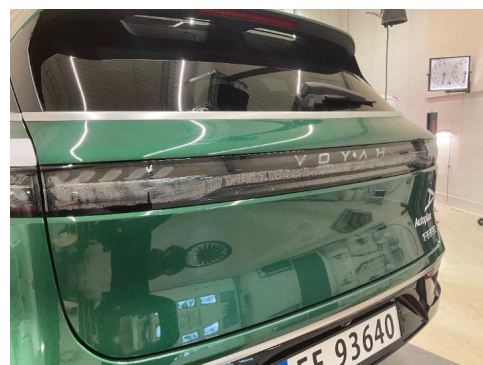
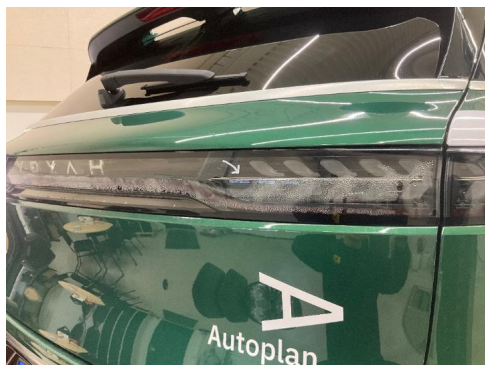
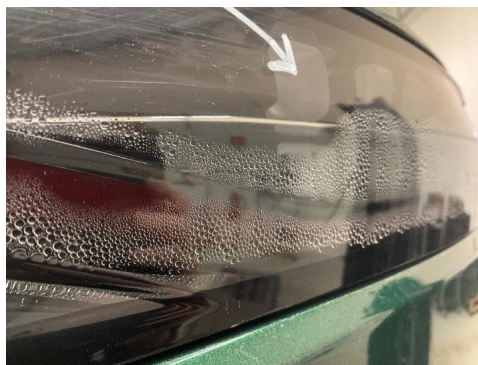
| Ref.Id | Repareres | Resultat | Beskrivelse |
|---|---|---|---|
| 8.27 | Lys | * Vann / kondens i lykt: Midtre baklampe i bakluke. | |

30. Lys

31. Lys

32. Lys

| Punkt og beskrivelse | Pris eks. mva |
|---|---|
| Lys, *, Vann / kondens i lykt: Midtre baklampe i bakluke. , | 29 200,- |

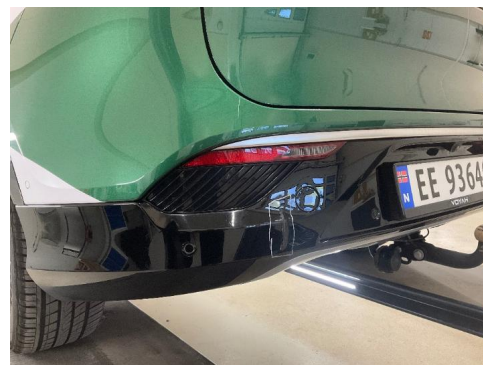
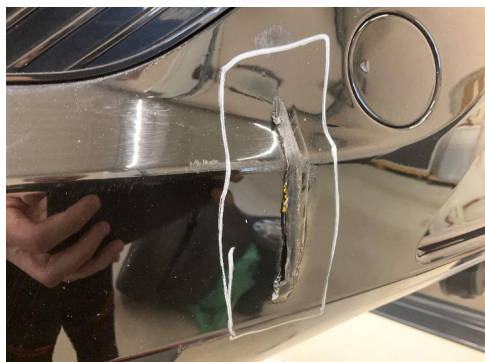
| Ref.Id | Repareres | Resultat | Beskrivelse |
|---|---|---|---|
| 79.6 | Støtfanger bak | Sprukket/skadet plastdel | Skifte og lakkere |

33. Støtfanger bak

34. Støtfanger bak

| Punkt og beskrivelse | Pris eks. mva |
|---|---|
| Støtfanger bak, Sprukket/skadet plastdel, Skifte og lakkere | 21 600,- |

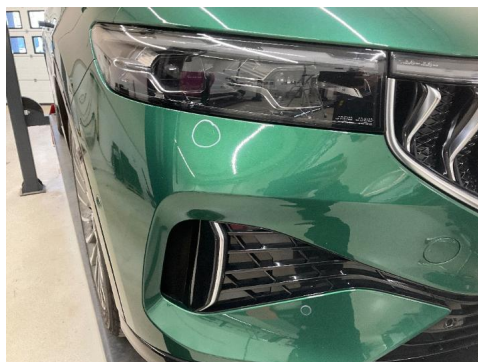
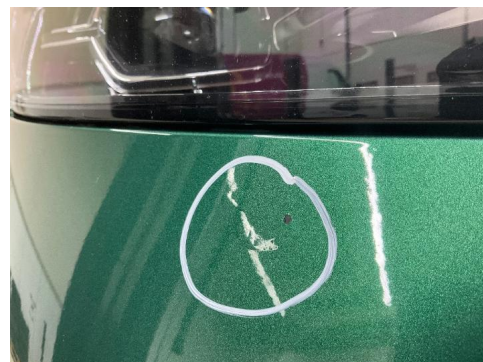
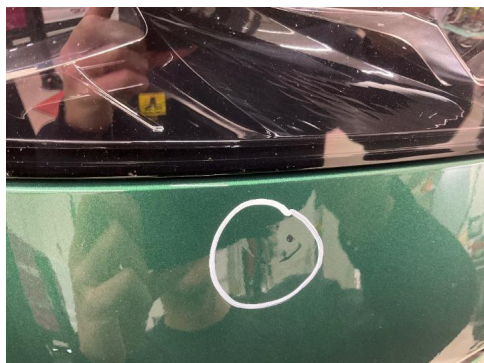
| Ref.Id | Repareres | Resultat | Beskrivelse |
|---|---|---|---|
| 78.8 | Støtfanger foran | Lakkskade | Flekklakkere |

35. Støtfanger foran

36. Støtfanger foran

37. Støtfanger foran

| Punkt og beskrivelse | Pris eks. mva |
|---|---|
| Støtfanger foran, Lakkskade, Flekkklakkere | 4 900,- |
